| WEZ | KARTA ADRESOWA ZABYTKU | |
| Dom mieszkalny letniskowy | przed 1934 | Józefów |
| | | 3 Maja 97/1-5<br>05-420 Józefów<br>obr. 42<br>działka 76/6, 76/7 |

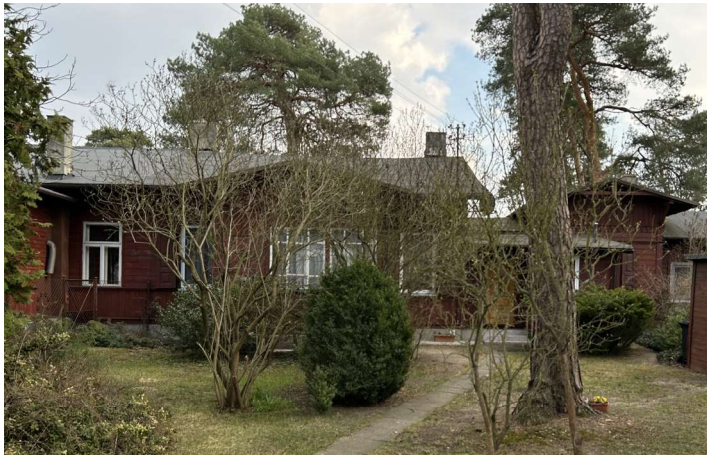
| Widok fragmentu od strony północno-zachodniej z ulicy Ogrodowej. | | 5. Przynależność administracyjna |

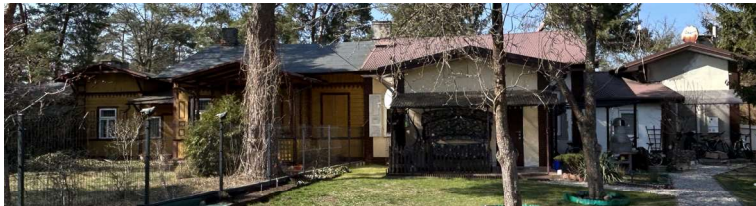
| Widok od strony południowo-wschodniej, z drogi wewnętrznej prowadzącej od ul. 3 Maja. Fot. 2025 | | |
