# KARTA EWIDENCYJNA ZABYTKU NIERUCHOMEGO

**BUDYNEK MIESZKALNY**

**ok. 1934 r.**

**ul. Ślusarskiego 1 (d. Jaremy 1)**  
nr ewidencyjny działki 24 i 25 obręb 139  
nr księgi hipotecznej Działka nr 27 i 28 Dobra Anielin

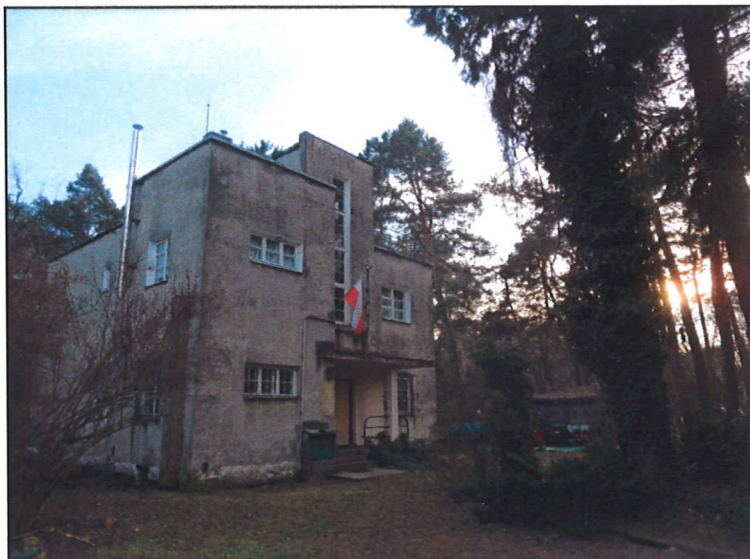
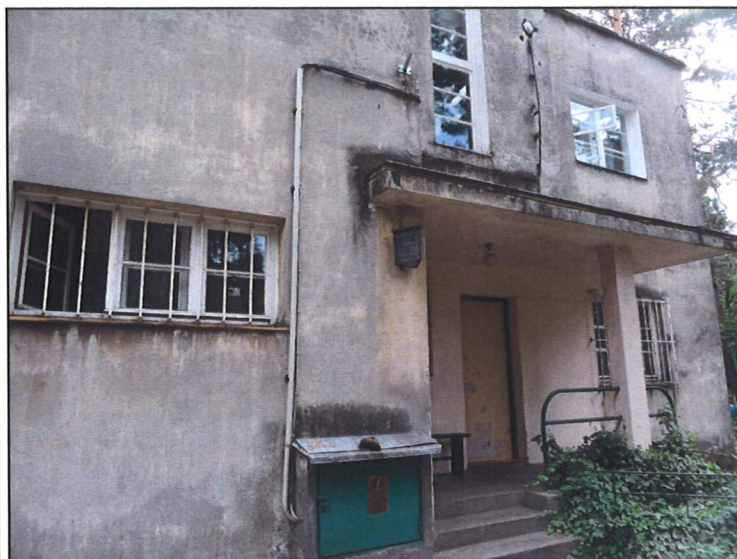
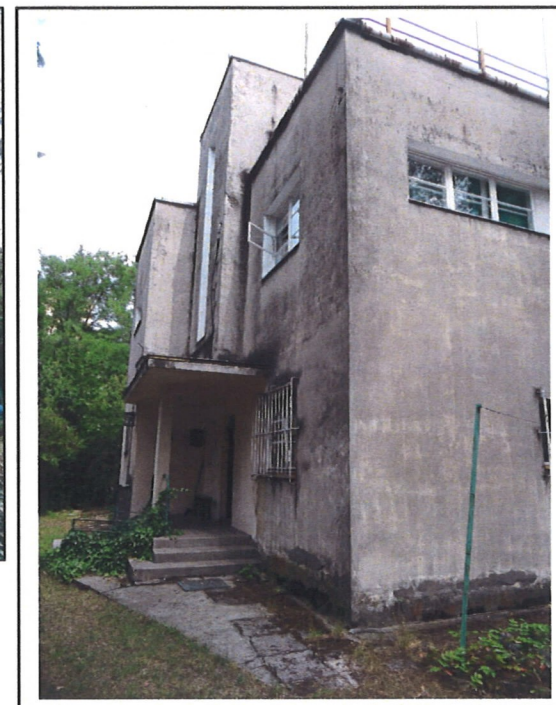
IL. 1 - 3. Widok budynku od strony północno-zachodniej (2018 ); elewacja frontowa (2019).

**Elewacja frontowa/północno-zachodnia:** 3.kondygnacyjowa, 4.osiowa w przyziemiu, z centralnie umieszczonym wejściem w podcieniu, wspartym na prostokątnym słupie. Wejście przykryte płaskim stropodachem, od frontu ograniczone ażurową balustradą z prętów, od tej strony i z boku biegi schodów zewnętrznych. W sąsiedztwie drzwi wejściowych małe kwadratowe okno. W pionie nad podcieniem wstęgowe wielopoziomowe okno klatki schodowej, umieszczonej w wyższej od pozostałych partii domu. Pozostałe okna rozmieszczone symetrycznie. Od wschodu, w wysuniętym narożniku, wąskie i długie 6.podziałowe. Od zachodu wyższe także 6.podziałowe, ale 2.dzielne. Wszystkie okna przyziemia okratowane. Od strony zachodniej na 3 kondygnacji taras z prętową balustradą i stalowym masztem odgromowym.

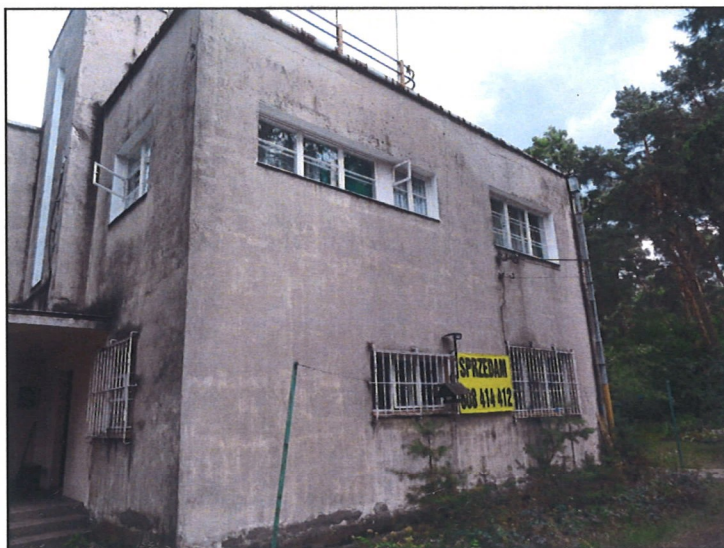
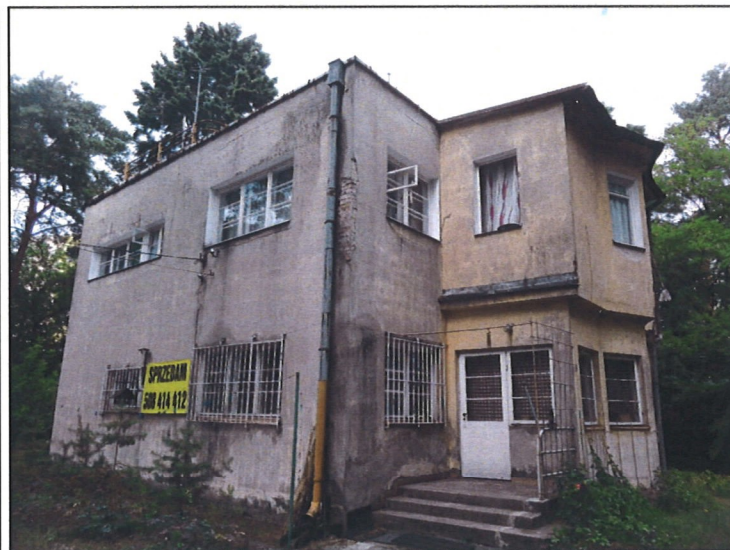
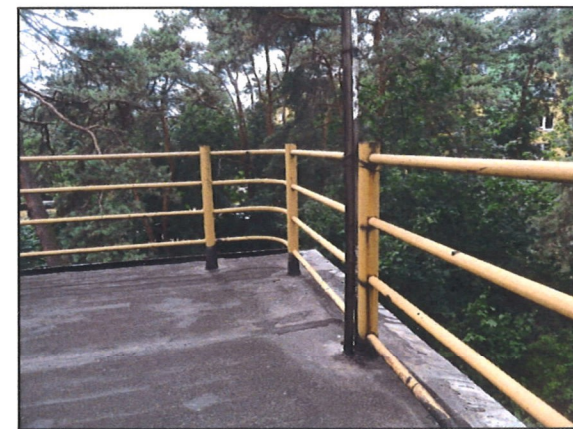
IL. 4 - 6. Elewacja frontowa/ północno-zachodnia i boczna/ południowo-zachodnia, fragment tarasu piętra, 2019.

Elewacja boczna/południowo-zachodnia: 3.kondygnacyjowa z ostatnią kondygnacją poddasza wycofaną i zaopatrzoną w 3 otwory: drzwi i małe 2.i 4.podziałowe okna, z niewielkim tarasem ograniczonym balustradą jak od frontu. Elewacja 3.osiowa, ze schodami i wejściem w cofniętej werandzie, doświetlonej oknami analogicznymi do okien w części opisanej powyżej. Okna od strony werandy identyczne 9.podziałowe, a od strony przeciwnej węższe 6.podziałowe na parterze i 10.podziałowe na piętrze. Okna parteru z kratami.

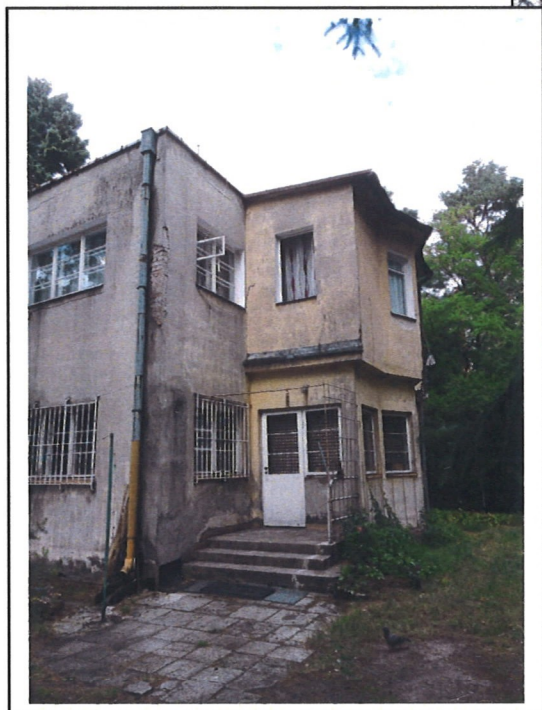
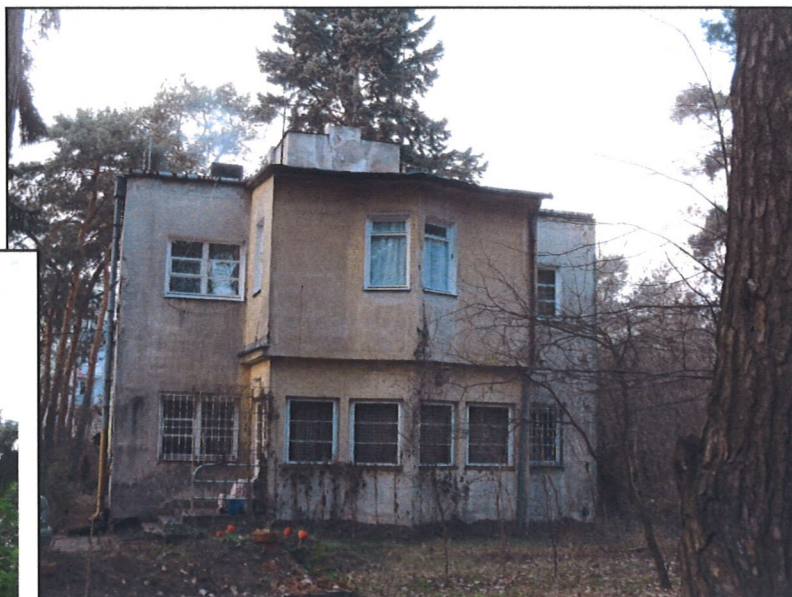
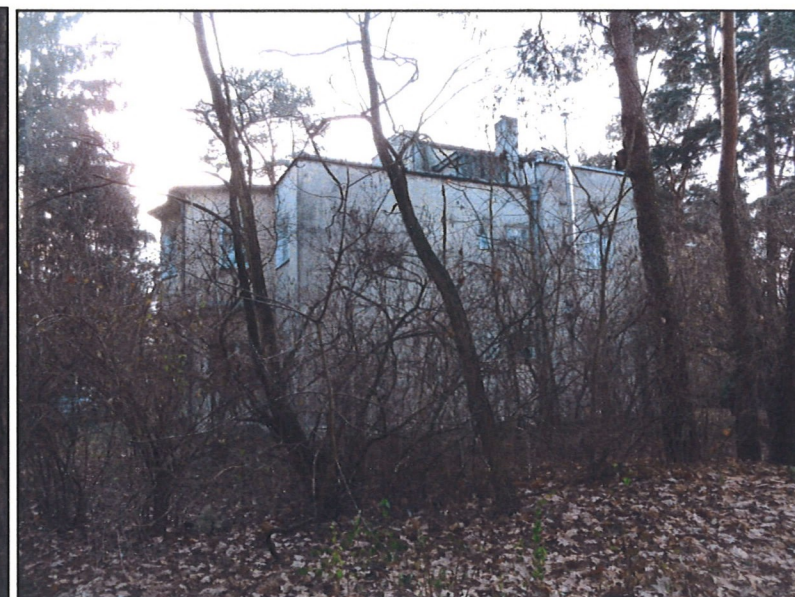
IL. 7 – 9. Narożnik elewacji południowo-zachodniej i elewacja południowo-wschodnia (2019),  
elewacja północno-wschodnia (2018)

Elewacja ogrodowa/południowo-wschodnia: 2.kondygnacyjowa (3 kondygnacja pionu klatki schodowej wycofana), akcentowana pośrodku „kanciastą” wysuniętą werandą; 6.osiowa w przyziemiu (weranda 4.osiowa w przyziemiu, na piętrze 2.osiowa, lekko wysunięta przed lico dolnej ściany). Wejście boczne od zachodu ograniczone prętową balustradą. Elewacja horyzontalnie podzielona identycznymi oknami rozmieszczonymi po 1 na każdej kondygnacji, symetrycznie z dwóch stron werandy: prostokątnymi, 6.podziałowymi (jak w fasadzie), w skrajnych osiach na dole okratowanymi. W pozostałej części na werandzie: okna przyziemia analogiczne: 3.poziomowe, a na piętrze wtórne 2.poziomowe zgrupowane blisko siebie na styku krawędzi muru.

Elewacja boczna/północno-wschodnia: w części 3.kondygnacyjowa, 4.osiowa (1.osiowa weranda), od jej strony ślepa ściana, w partii od frontu budynku zgrupowane małe okna łazienek (2. i 4.podziałowe) i większe kuchenne 6.podziałowe. W dolnej partii małe okienka piwniczne. W pobliżu okien, okrągła rura wentylacji wywiewnej z pieca gazowego w kuchni. W bocznych ścianach werandy okna rozwiązane analogiczne do jej frontu.

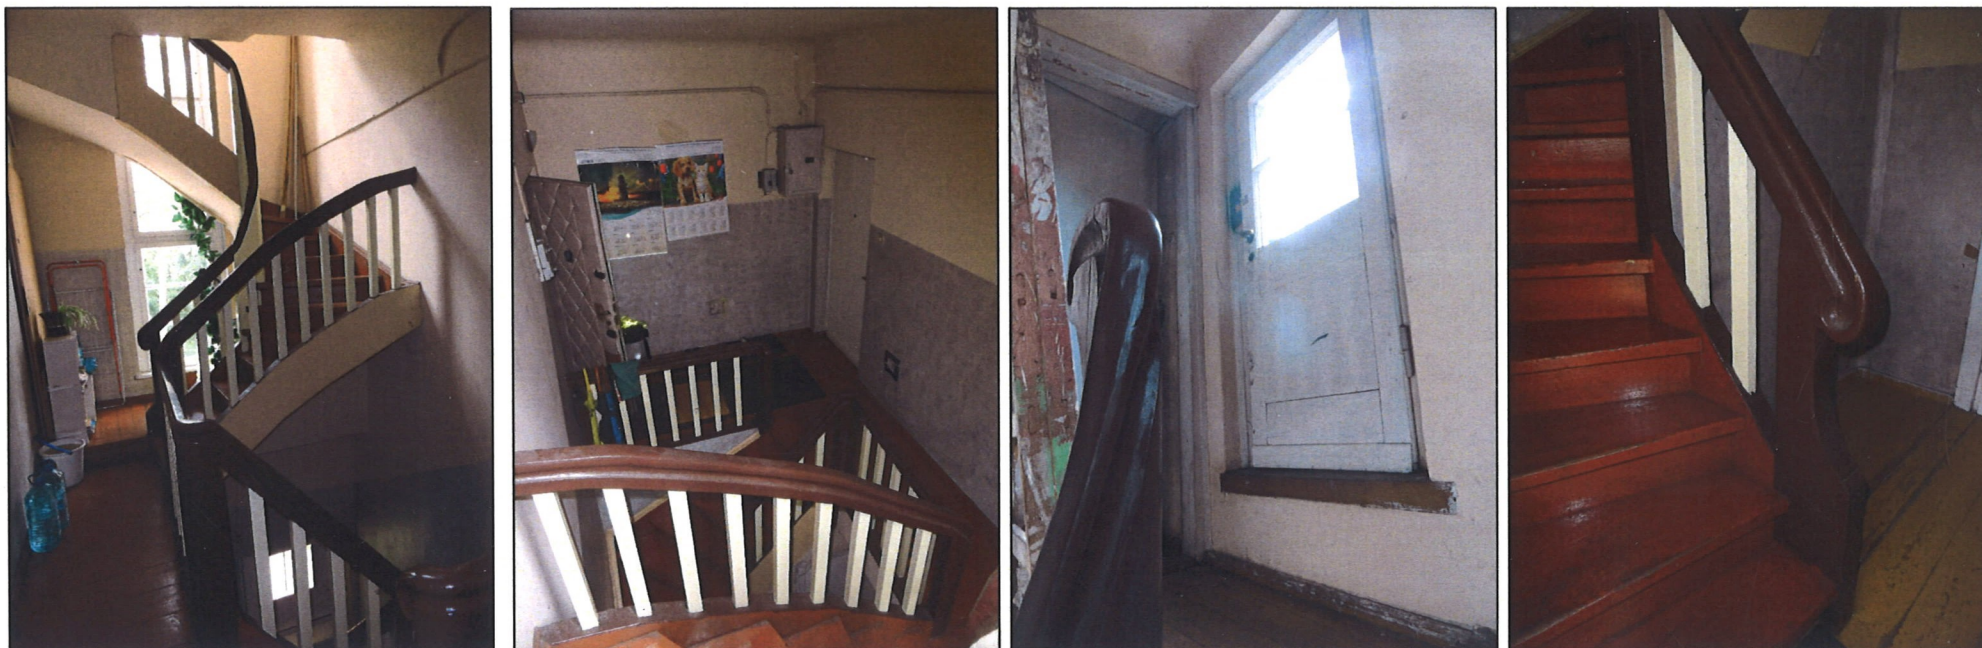
**IL. 10-13. Klatka schodowa: widok biegów z piętra, ze strychu, drzwi na taras, detal**

Schody wewnętrzne: zabiegowe prawdopodobnie o konstrukcji drewnianej, policzkowe, 1. biegowe. Biegi i balustrada drewniane wielobarwne; balustrada ażurowa z prostokątnych tralek między przesłami wyznaczonymi przez szersze słupki z drewnianym profilowanym, ozdobnym pochwytem (projektowana jako metalowa).

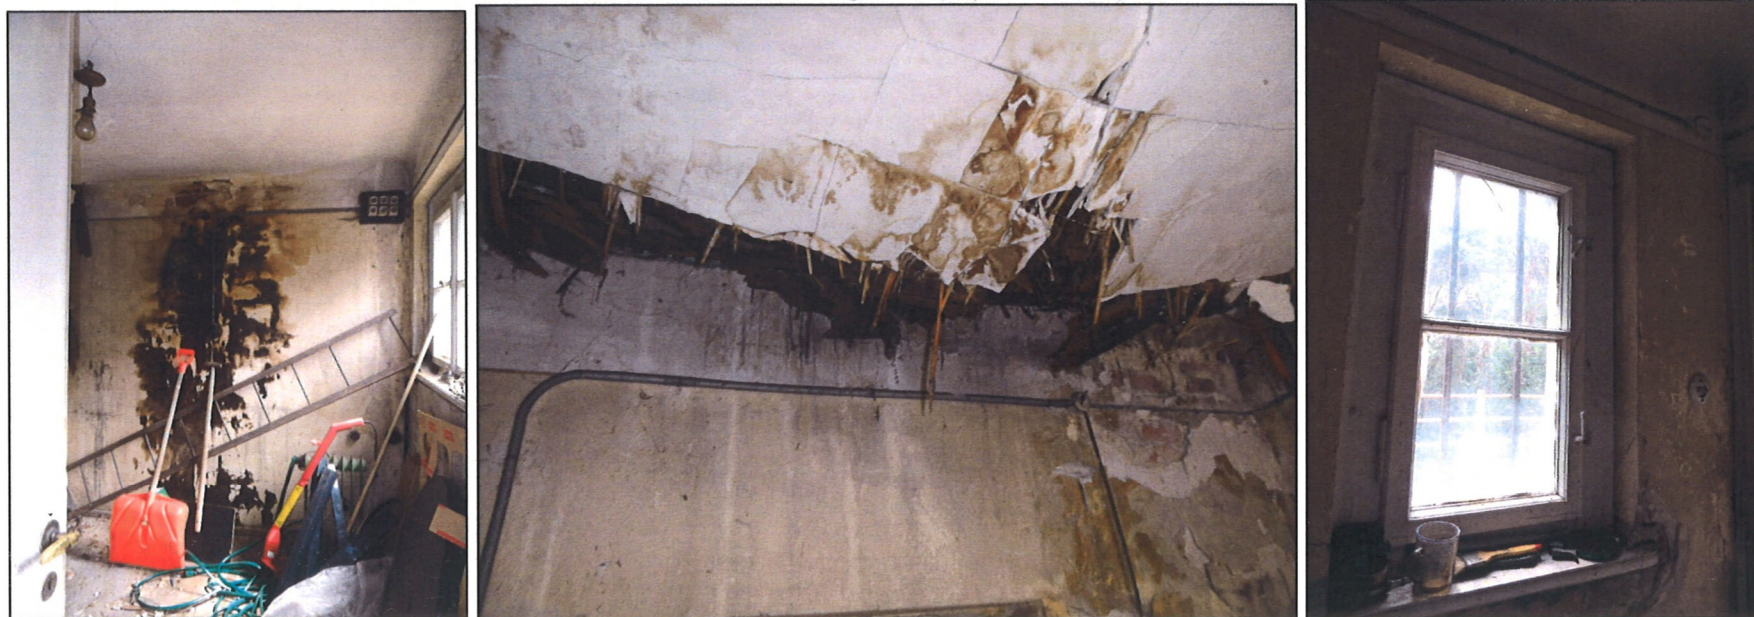
**IL. 14-16. Strych: widok zniszczeń, okno**

Obecnie stan techniczny zachowania budynku jest zróżnicowany, niektórych elementów zadawalający innych niedostateczny. W najgorszym stanie są: elewacje, część obróbek blacharskich, część stolarki okiennej i drzwiowej, miejscowo strop strychu (przegniły) i jego ściany (zacieki). Na wszystkich elewacjach występują silne miejscowe zawilgocenia, uszkodzenia tynków (spękania, odparzenia powierzchni itd.). Niezbędna jest naprawa elewacji i ich odnowienie po uprzednim ustaleniu przyczyn zawilgocenia.

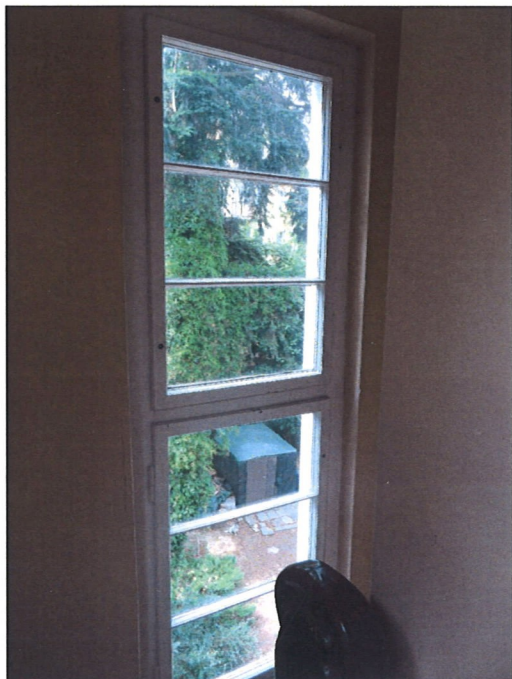
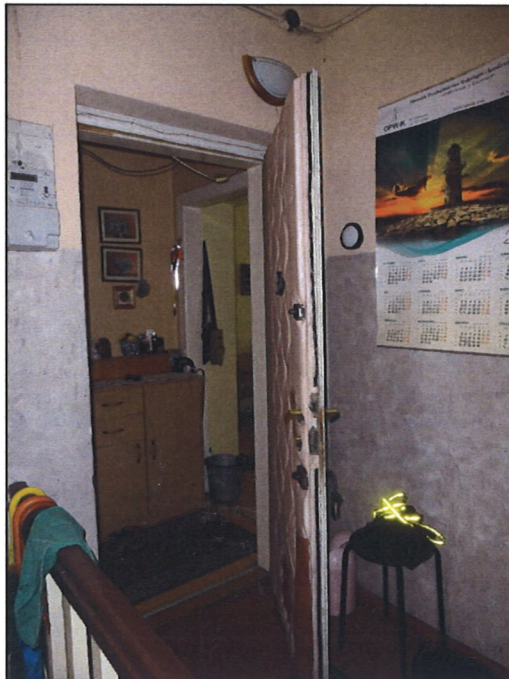
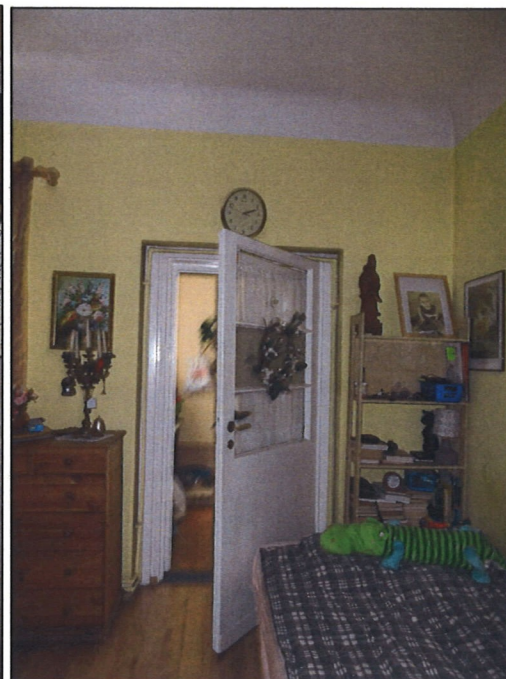
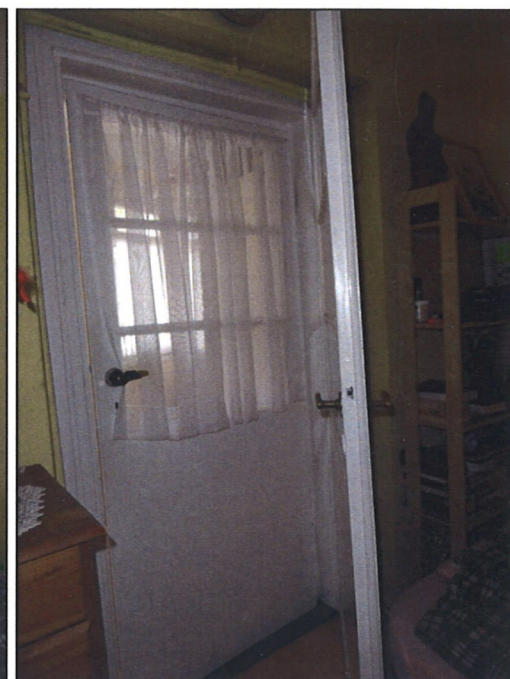
IL. 17-20. Wstępne okno klatki schodowej, drzwi wejściowe do mieszkania na piętrze, pokój w trakcie tylnym, podwójne drzwi na werandę

**Drzwi wewnętrzne:** drewniane, malowane na biało, na ogół z mosiężną ślusarką; 1.skrzydłowe płytowe, płycinowe, szklone. Płytowe – wejściowe do mieszkań (na parterze z płytowym nadświetlem, przełożone?), na piętrze obite wtórnie od wewnątrz skajem. W pomieszczeniach: płytowe i płycinowe podwójne prowadzące na zabudowany taras werandy (przeszkłone w górnej partii w 3 płycinach).

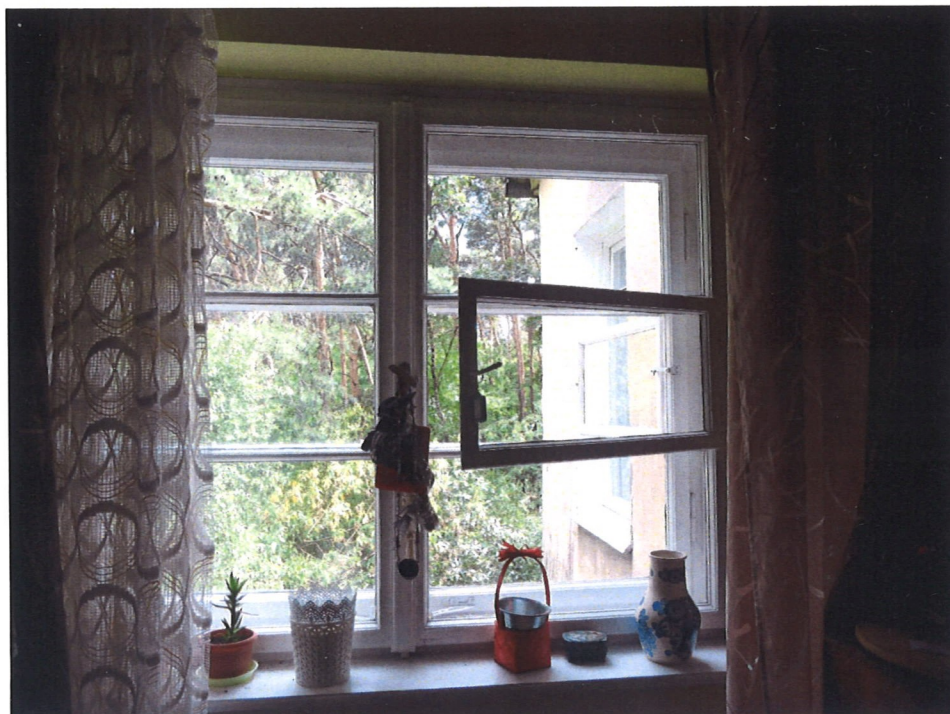
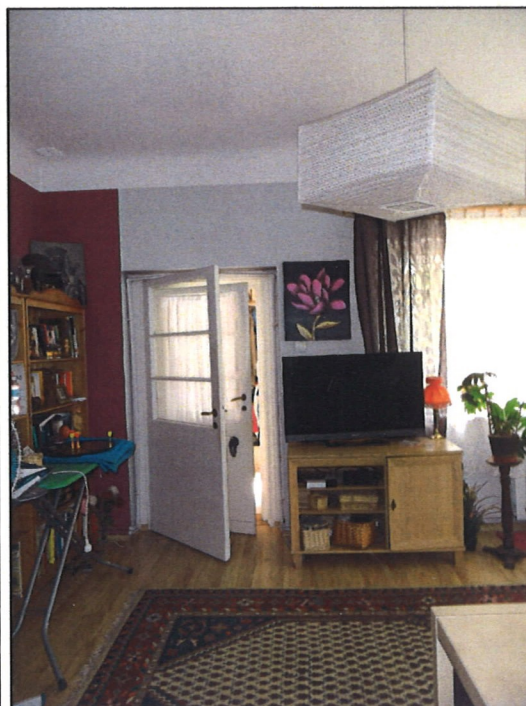
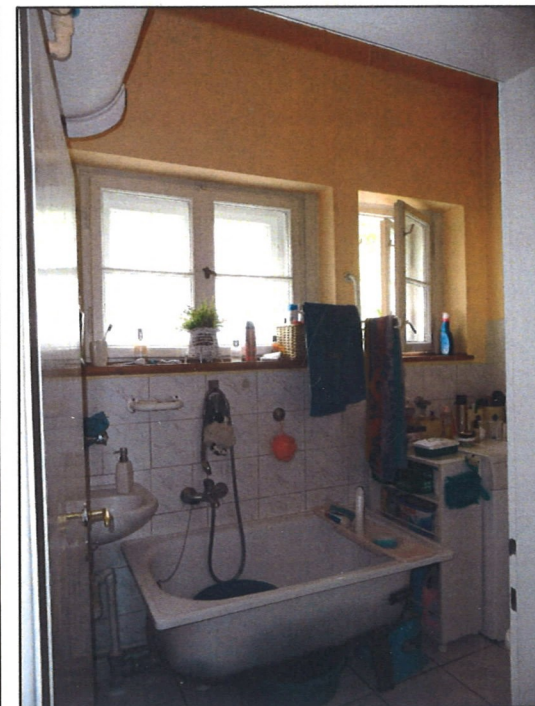
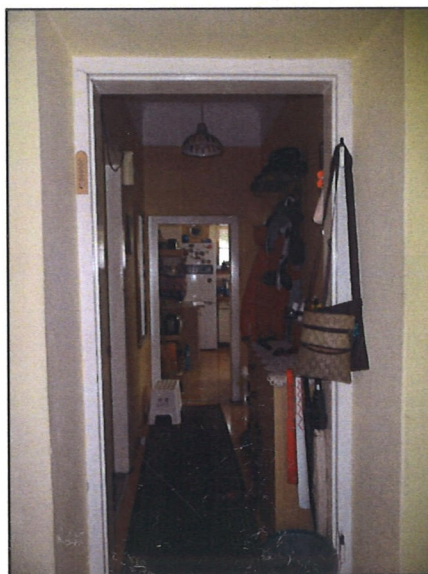
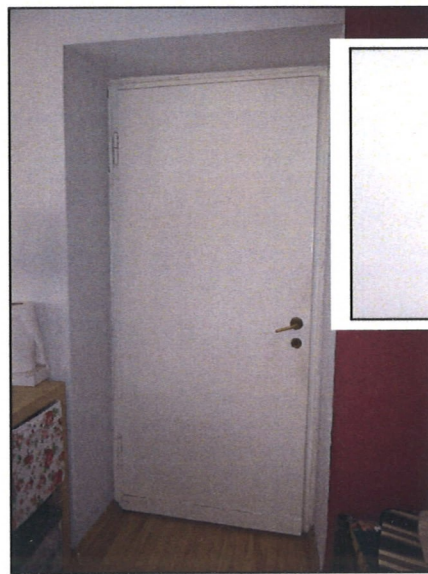
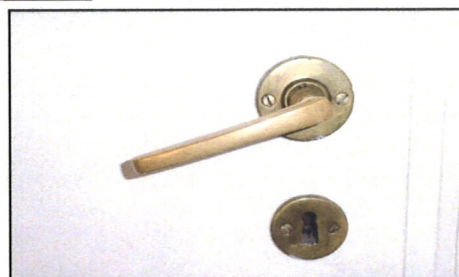
**IL. 21-26. Mieszkanie na piętrze: okno pokoju w trakcie tylnym, wnętrze pokoju w tym trakcie/zachodnim, łazienka, korytarz, drzwi i mosiężna ślusarka**

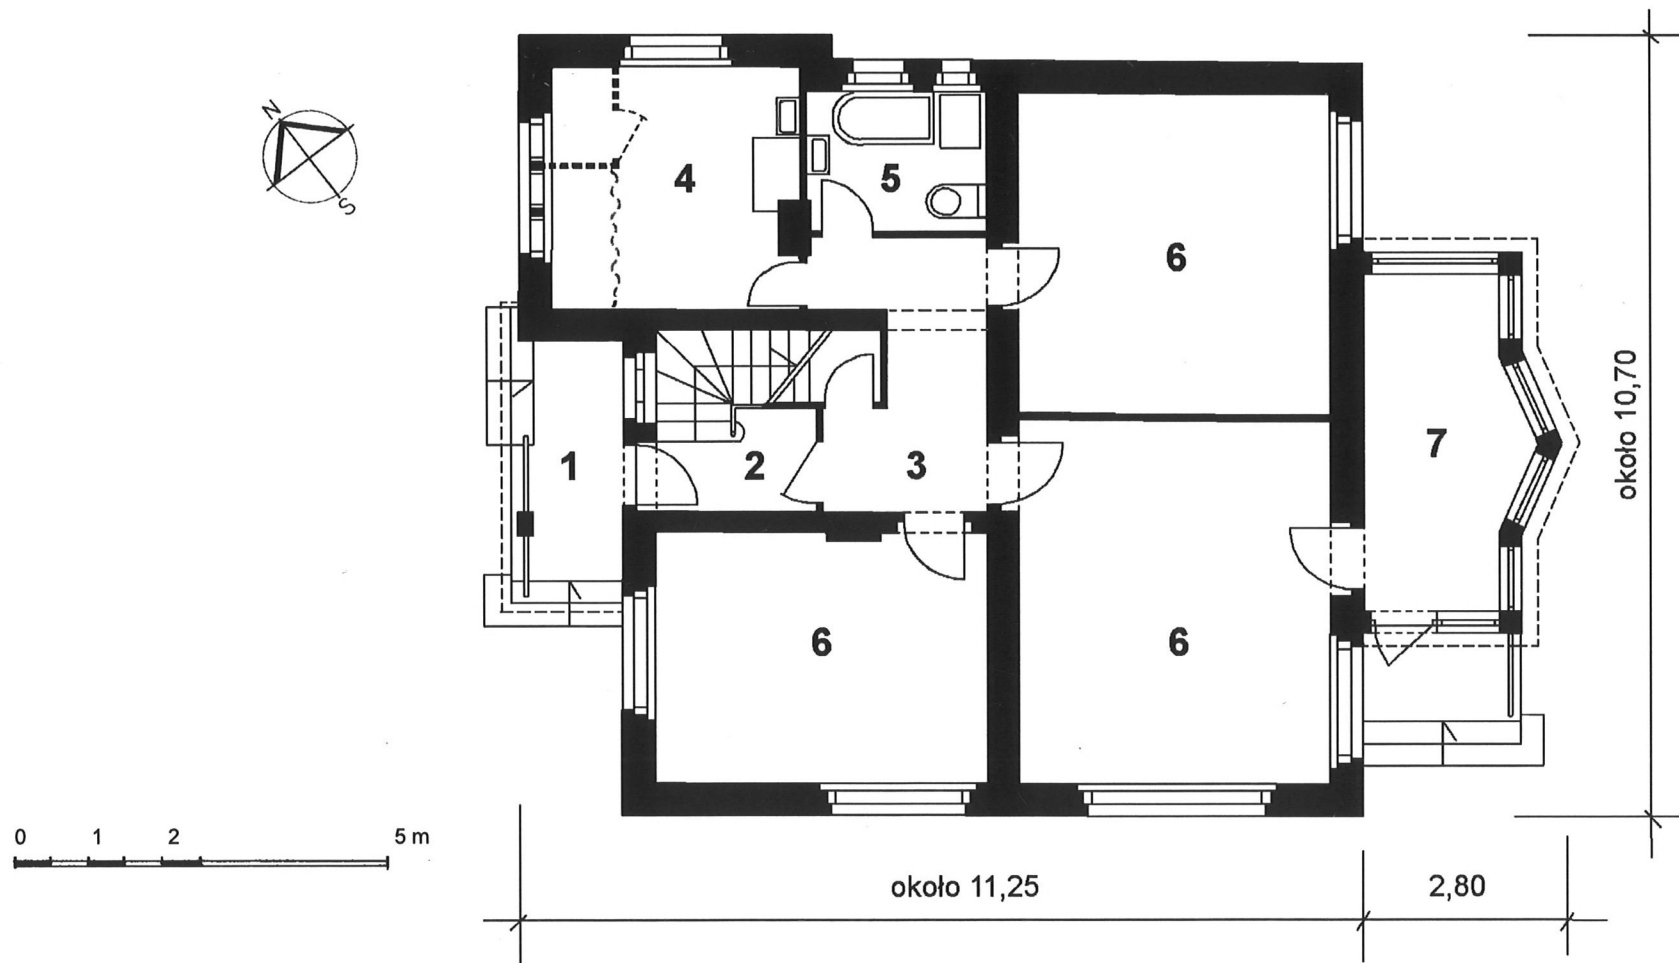
**RZUT PARTERU • SKALA 1:100**

LEGENDA: 1. PODCIĘĆ WEJŚCIOWY 2. HOL Z KLATKĄ SCHODOWĄ 3. HOL Z KORYTARZEM  
 4. KUCHNIA (POM. NIEDOSTĘPNE, PIERWOTNIE ZE SPIŻARNIĄ I WNĘKĄ DLA SŁUŻBY)  
 5. ŁAZIENKA 6. POKOJE MIESZKALNE 7. POKÓJ dawna WERANDA Z WYJŚCIEM  
 DO OGRODU (POM. 5 - 7 NIEDOSTĘPNE RYS. WG PROJEKTU ARCHIWALNEGO)

**RZUT:** budynek zbliżony do kwadratu z wysuniętym północno-wschodnim narożnikiem i wielobocznym, osiowym segmentem od południowego-wschodu (d. werandy z tarasem), trzytraktowy od frontu, od tyłu dwutraktowy. Główne wejście usytuowane od strony północno-zachodniej na osi centralnej. Na parterze centralnie klatka schodowa +1 mieszkanie (nieдоступne), w którym prawdopodobnie zachowany następujący rozkład: od frontu kuchnia i pokój mieszkalny, w trakcie środkowym łazienka i WC oraz hol z korytarzem, a w tylnym trakcie 2 pokoje+ jednoprzestrzenna weranda. Na piętrze dostępne z klatki schodowej 1 mieszkanie o zbliżonym do pierwotnego rozkładzie (projektowane były 2 mieszkania, ob. połączone) + zabudowana weranda nad d. tarasem, na którą prowadzą dwa wyjścia. Schody zabiegowe prowadzą na niewielkie poddasze. Piwnice zlokalizowane w części północno-wschodniej dostępne schodami z mieszkania na parterze zapewne na skutek późniejszych zmian ? (wg projektu z holu klatki schodowej).

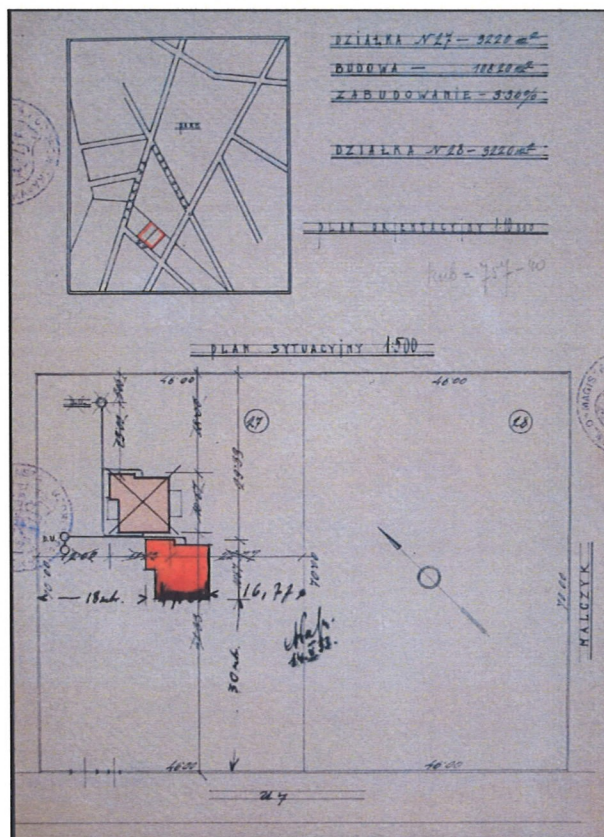
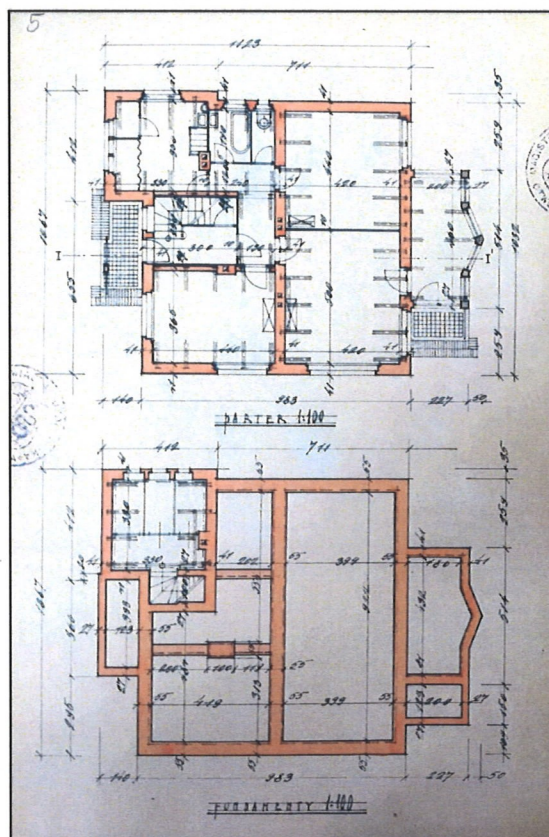
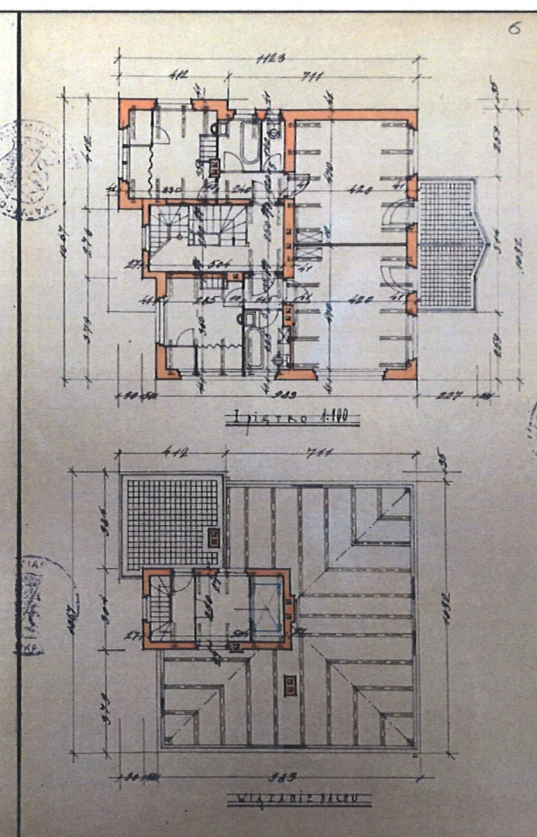
II. 1- 2. Sytuacja, rzut parteru, fundamentów, piętra, więźby dachowej wg projektu z 1933 r. Repr. [z:] *Projekt domu murowanego piętrowego na posesji p. Anieli Miśniakiewicz działka hipoteczna 27 i 28 dóbr „Anielin” w Otwocku*. 27.05.1933, arch. Wacław Weker. APW Oddział w Otwocku. AmO sygn. 4074

Budynek zrealizowano z pewnymi zmianami w stosunku do projektu np. taras piętra usytuowano po stronie przeciwnej niż planowano, a wewnętrzne schody otrzymały balustrady drewniane. Znajdował się przy ul. Księcia Jaremy (obecną nazwę nadano dopiero w latach ostatnich). Pod adresem Jaremy 1 w książce telefonicznej z 1938 r. wymieniane jest Biuro Dezynfekcji Aparatów Telefonicznych.

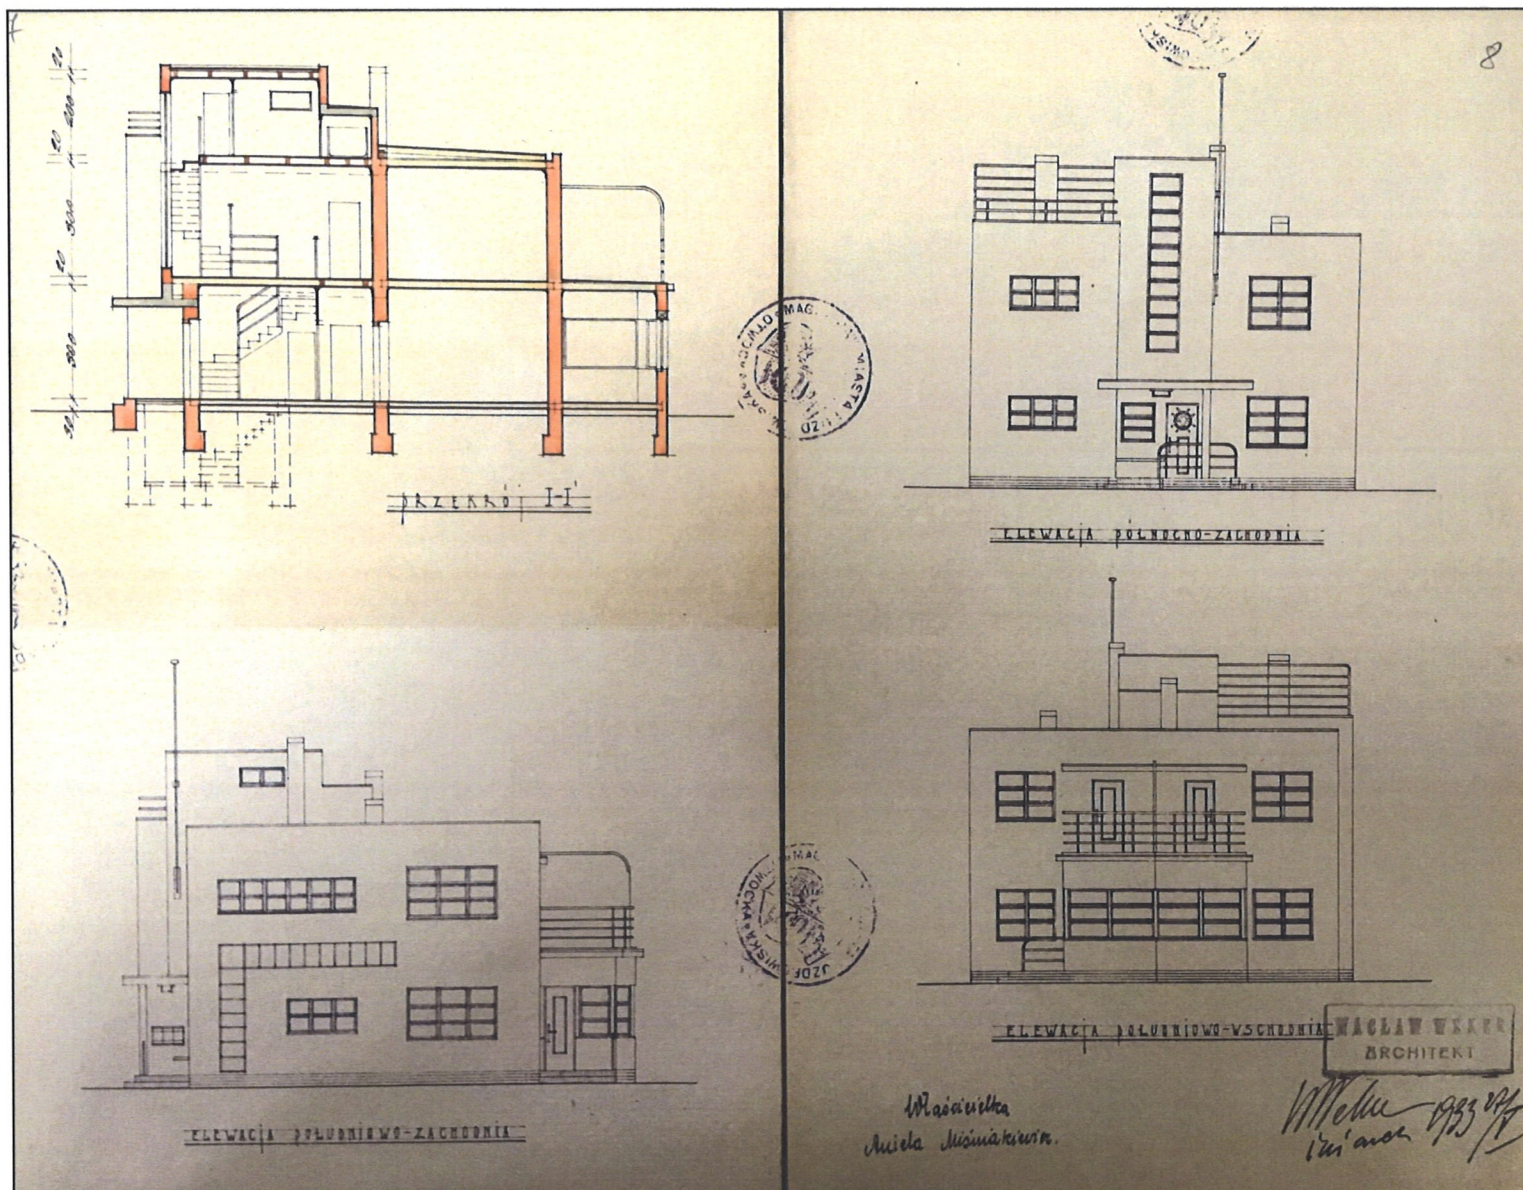
II. 3-4. Przekrój i elewacje budynku wg projektu z 1933 r. Repr. [z:] *Projekt domu murowanego piętrowego na posesji p. Anieli Miśniakiewicz działka hipoteczna 27 i 28 dóbr „Anielin” w Otwocku. 27.05.1933, arch. Wacław Weker. APW Oddział w Otwocku. AmO sygn. 4074*
