# KARTA EWIDENCYJNA ZABYTKU NIERUCHOMEGO

**BUDYNEK MIESZKALNY**

**OTWOCK** NR 2259

**ul. Klonowa 2**

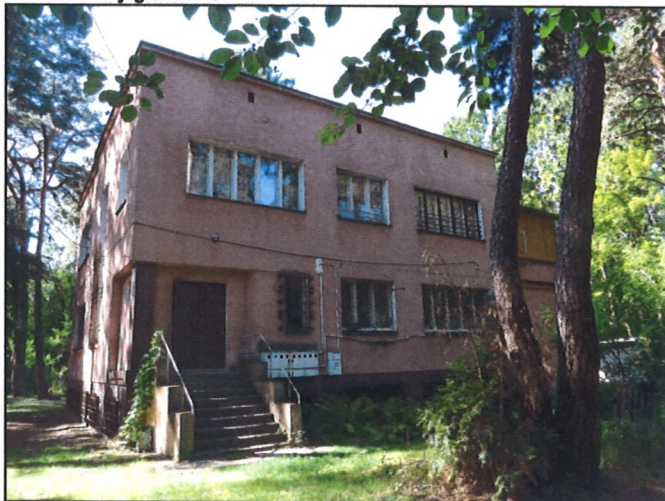
Widok od ul. Klonowej

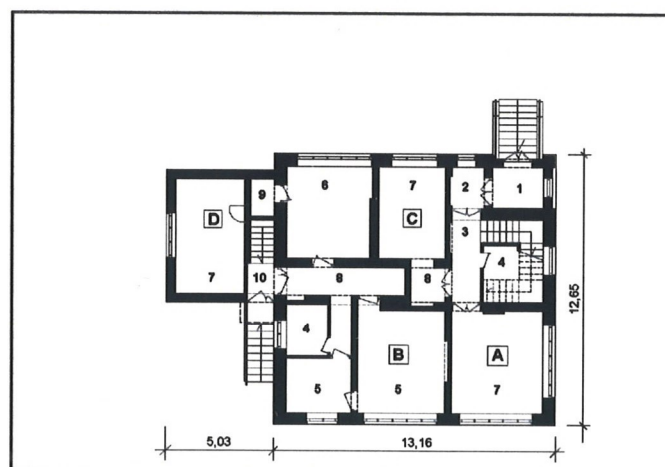
Rzut parteru 1: 400

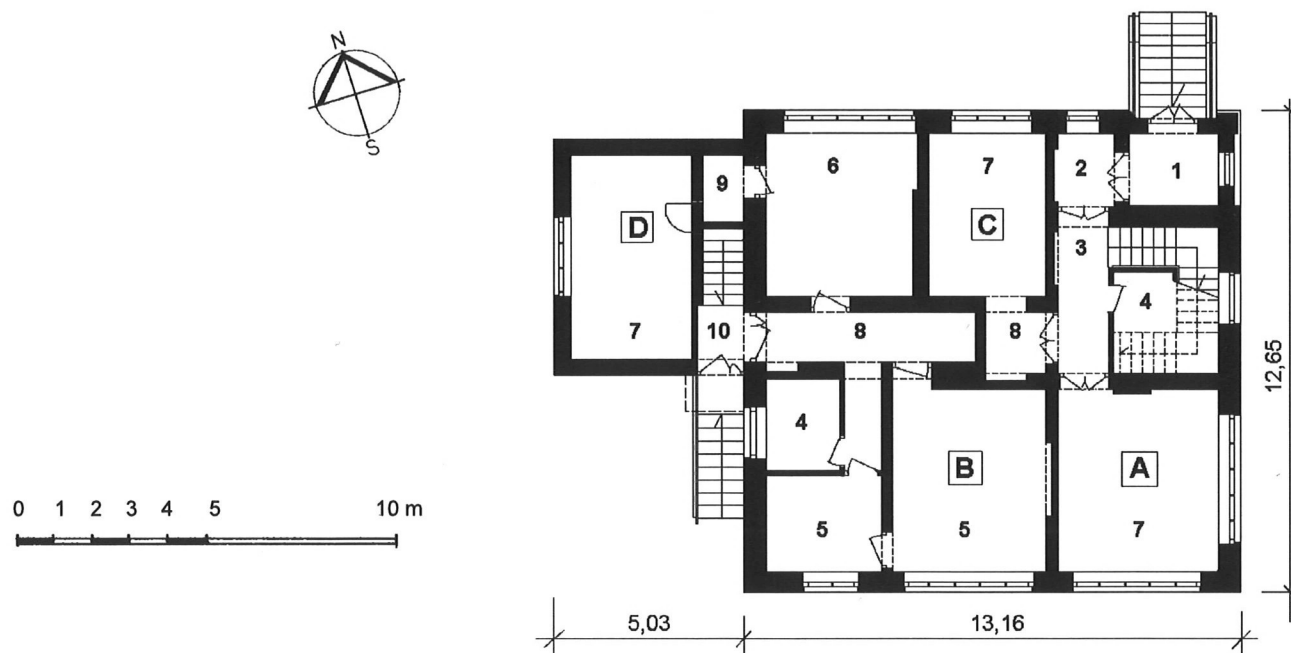
**RZUT PARTERU** • SKALA 1:200 (RZUT WG INWENTARYZACJI BUDYNKU Z LIPCA 2007 R.  
OPRACOWANEJ PRZEZ BUDEM P.P.U.H. – PROJEKTANCI INŻ. INŻ. T. MŁYNARCZYK I J. BEREZOWSKI)

LEGENDA: 1. PRZEDSIÓNEK WEJŚCIA GŁÓWNEGO 2. HOL 3. KLATKA SCHODOWA 4. SANITARIAT  
5. POKÓJ 6. KUCHNIA 7. POKÓJ Z ANEKSEM KUCHENNYM 8. KORYTARZ 9. SPIŻARNIA  
10. WEJŚCIE BOCZNE I KORYTARZ ZE SCHODAMI DO PIWNICY dawne WEJŚCIE GOSPODARCZE

**A, B, C, D – SAMODZIELNE MIESZKANIA**

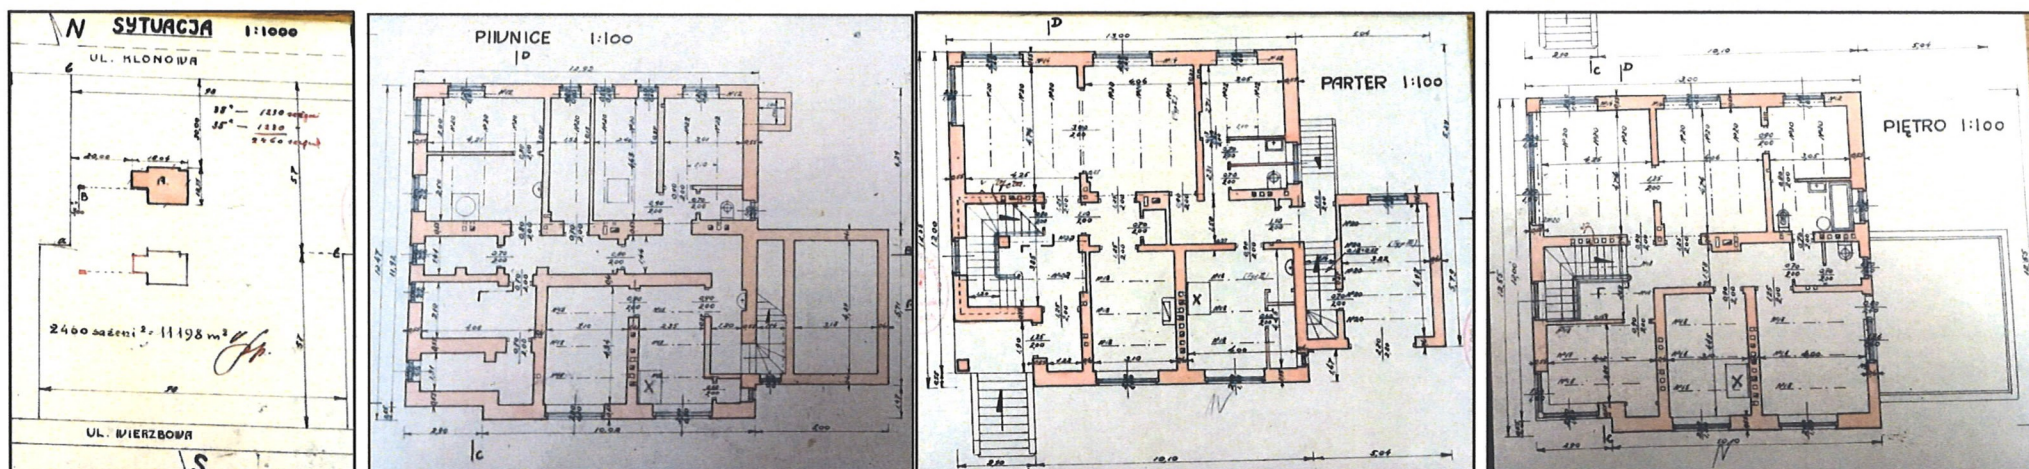
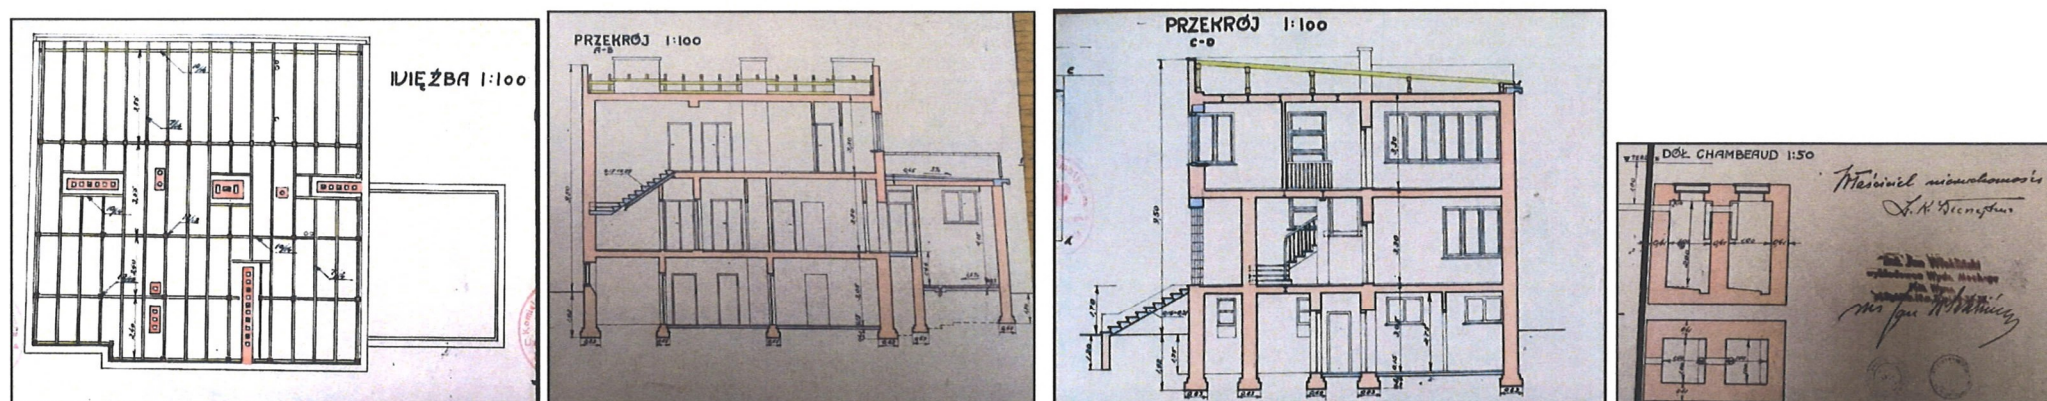
II. 1- 14. Sytuacja, rzut piwnic, parteru, piętra, więźby dachowej, przekroje budynku i dół szamba wg projektu z 1937 r. Repr. [z:] *Projekt domu mieszkalnego murowanego jednopiętrowego na nieruchomości stanowiącej własność p. inż. Witolda Kazimierza Wierzejskiego w Otwocku przy ul. Klonowej (nr hip. willa GLINIANKA nn 35 A i 38 A). 1937, inż. Jan Wlekiński. APW Oddział w Otwocku, AmO sygn. 2636*

Do budynku zaprojektowano 2 wejścia: reprezentacyjne od strony ul. Klonowej i gospodarcze od strony przeciwnej (ogrodowej). W niskich piwnicach umieszczono mieszkanie dozorczy, skład paliwa, kotłownię, pralnię i komórki. Wygląd budynku ilustrują zachowane projekty archiwalne z 1937 i 1938 r. (patrz il.1-11). Pokazują niewielkie różnice pomiędzy domem projektowanym a zrealizowanym ostatecznie, polegające m.in. na zmianie układu kilku ścian wewnętrznych (w korytarzu), nie wymurowaniu kominka w gabinecie od frontu oraz przede wszystkim poszerzeniu otworów okiennych w ścianach od strony północnej, południowej i wschodniej. W efekcie powstała modernistyczna willa o uproszczonych formach, elewacjach tynkowanych i wykładanych klinkierem, przeprutych pasami dużych, powtarzalnych otworów okiennych. Teren wokół willi zagospodarowano urządzając od północy leśny ogród, od frontu podjazd, a od wschodu (w pewnym oddaleniu) dół kloaczny. Kanalizację doprowadzono wkrótce po zbudowaniu willi: w 1939 r.

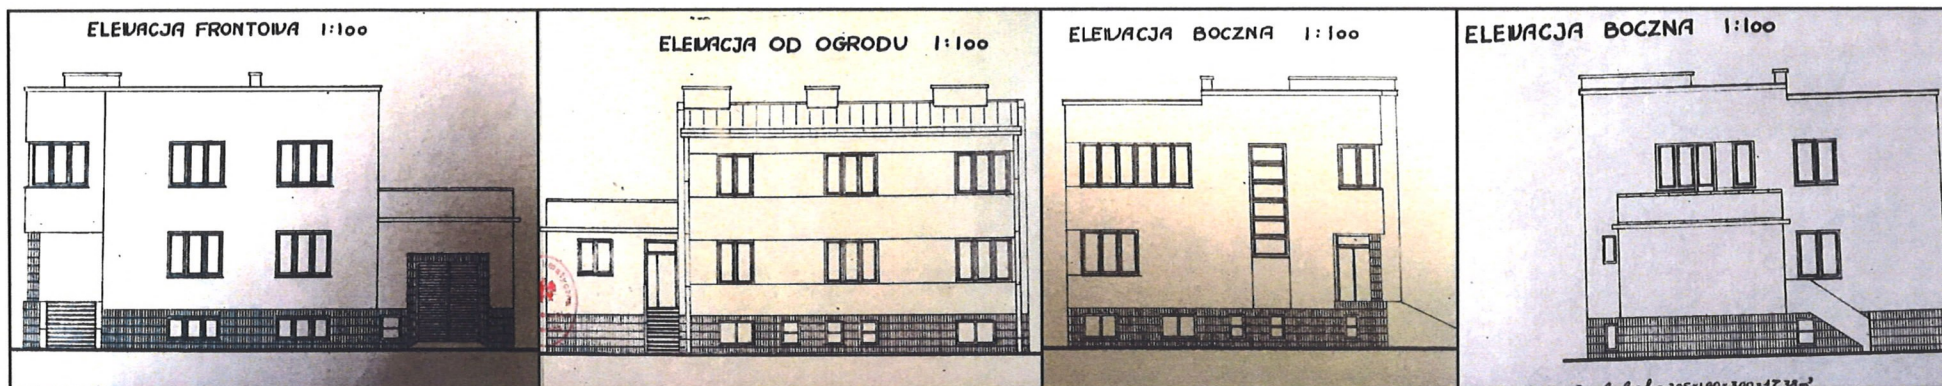
**II. 15-18.** Elewacje budynku wg projektu z 1937 r. Repr. [z:] *Projekt domu mieszkalnego murowanego jednopiętrowego na nieruchomości stanowiącej własność p. inż. Witolda Kazimierza Wierzejskiego w Otwocku przy ul. Klonowej (nr hip. willa GLINIANKA nn 35 A i 38 A). 1937, inż. Jan Wlekiński. APW Oddział w Otwocku, AmO sygn. 2636*

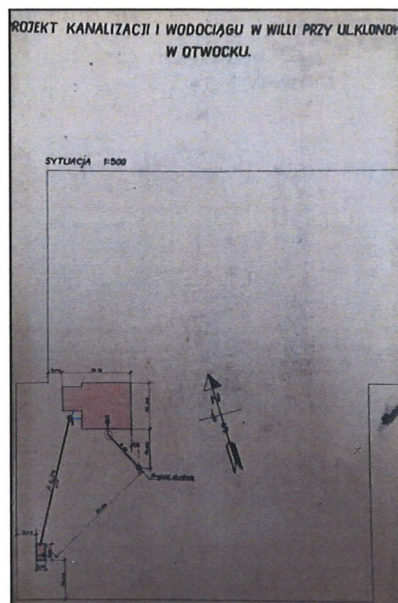
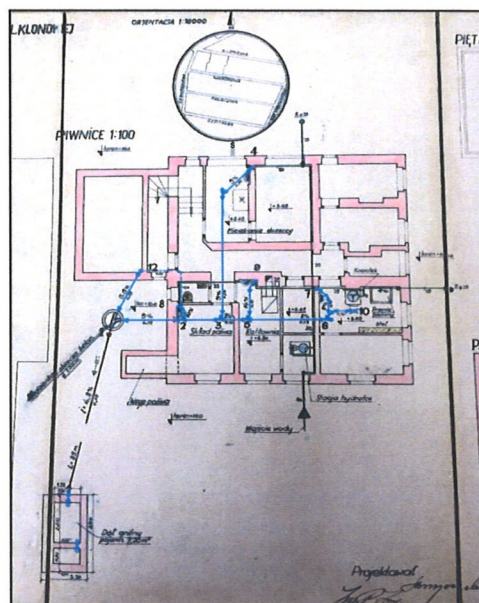
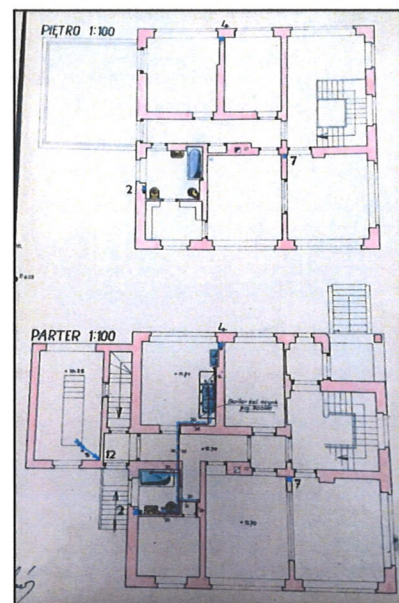
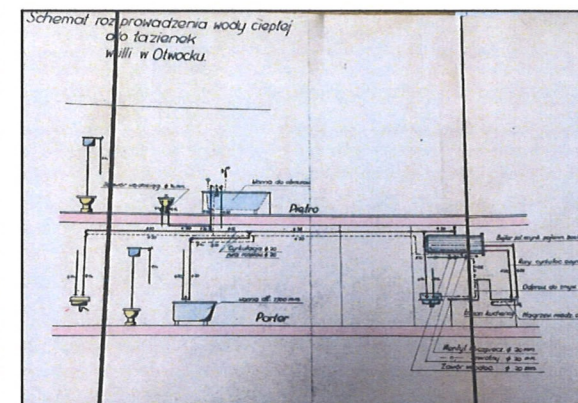
II. 19-22. Sytuacja, rzut piwnic, parteru i piętra, schemat rozprowadzenia wody ciepłej do łazienek wg projektu z 1938 r. Repr. [z:] *Projekt instalacji wodociągu i kanału w domu własności inż. Kazim. Wierzejskiego w Otwocku przy ul. Klonowej*. 1938. APW Oddział w Otwocku, AmO sygn. 4234

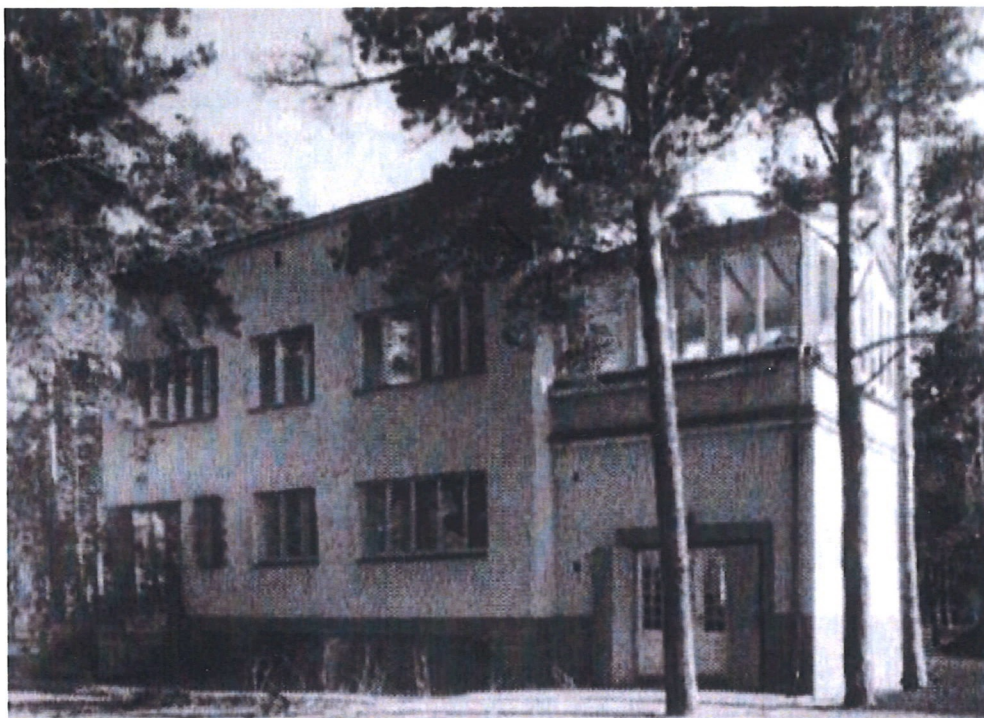
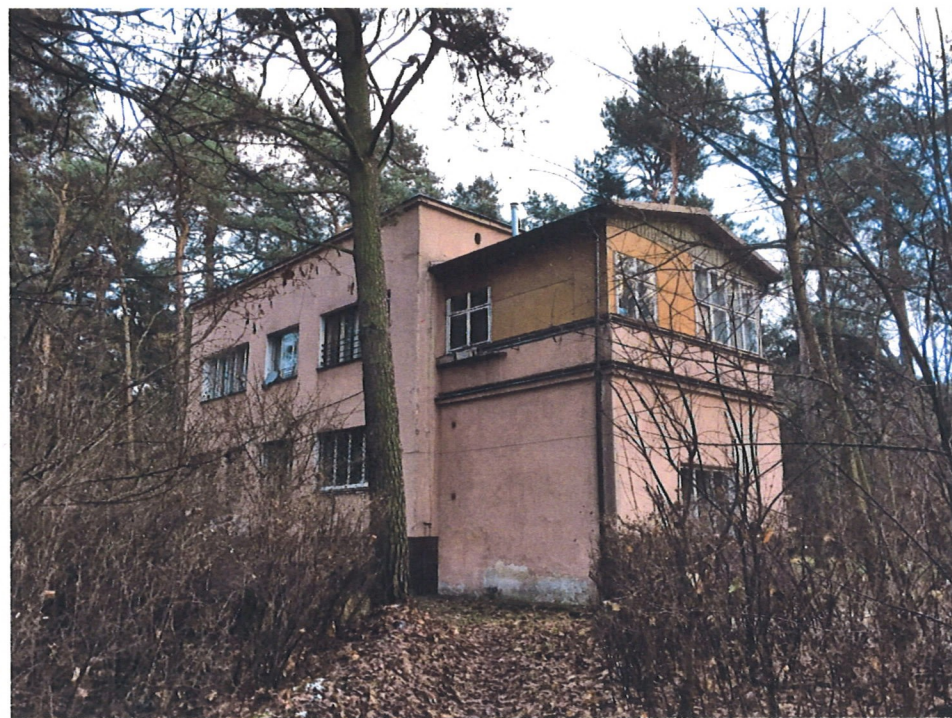
**II. 23 i 24.** Widok budynku od ul. Klonowej: przed zabudową podcienia i garażu (fot. P. Ajdacki, b.d) oraz w 2018 r. (fot. E. Popławska-Bukało)

**FRONTOWA/PÓŁNOCNA:** asymetryczna, 4.osiowa w kondygnacji parteru, gdzie w narożniku wschodnim umieszczone główne wejście poprzedzone schodami (czytelny pierwotnie głęboki podcień, obecnie zabudowany). Wtórne ściany w podcieniu lekko cofnięte w stosunku do lica muru, osiowo umiejscowione drzwi zewnętrzne, w skrajnej partii kwadratowy słup oblicowany klinkierem, po przeciwnej stronie wyoblony narożnik muru. Przepruta rytmicznie rozmieszczonymi oknami: 1.dzielnymi, 3.dzielnymi i 5. dzielnymi, a w kondygnacji piwnic/suteren o formie leżącego prostokąta. Okna w większości okratowane: w piwnicy stałymi kratami, w parterze od strony wejścia – stałymi, dalej zwijanymi, na piętrze 2 skrajne otwory okienne z poziomymi prętowymi balustradami. Zwieńczona prostym gzymsem, ponad którym płaski dach. Od strony zachodniej w niższej dobudówce zamurowany wjazd do garażu, a powyżej ponad czytelną dawną balustradą tarasu drewniano-piłśniowa zabudowa werandą, przeszklona wielodzielnym oknem.

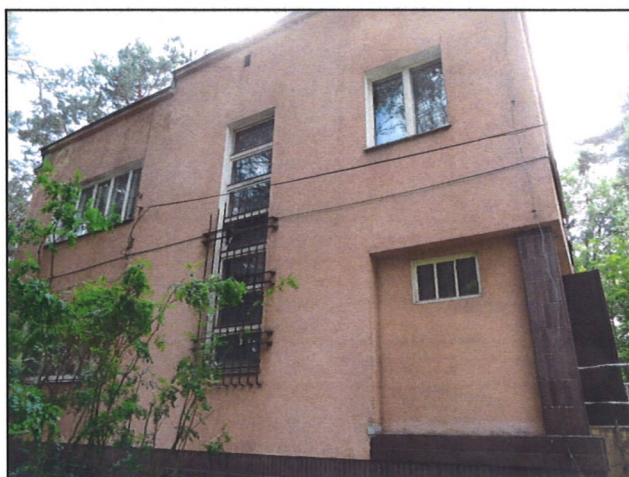
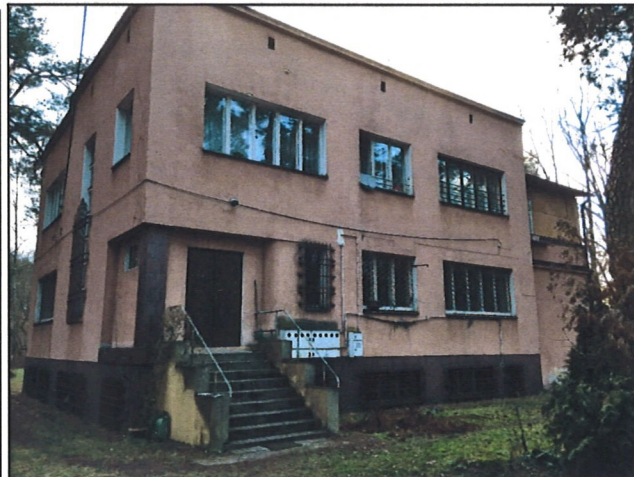
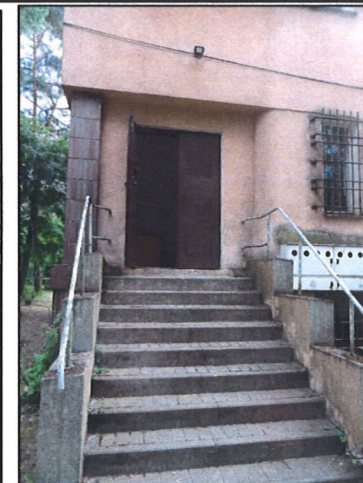
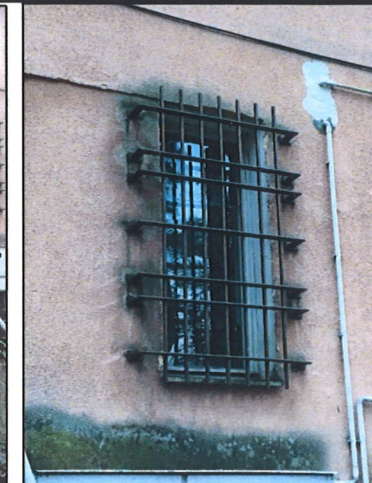
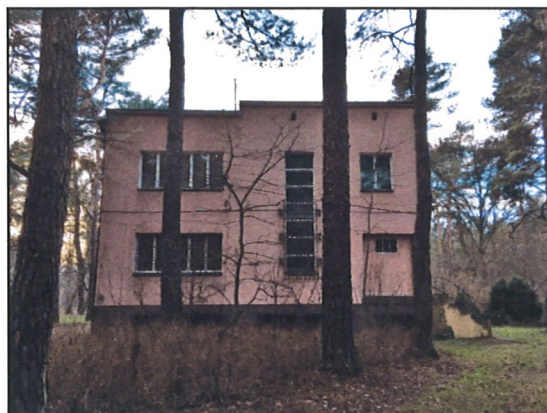
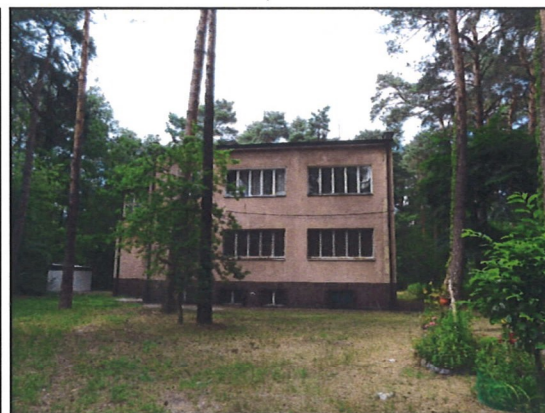
II. 25 – 28. Elewacja wschodnia, frontowa/północna, podcień i detal. II. 29-32. Elewacja wschodnia (2018), tylna/południowa, zachodnia, detal (2019)

**TYLNA/POŁUDNIOWA:** horyzontalna, 4.osiowa w przyziemiu, z asymetrycznym wejściem ze schodami w części wycofanego segmentu, przeszklonego tylko na piętrze. Okna wili pasowe, w kondygnacji przyziemia i piętra: 2.dzielne i 5.dzielne licząc od zachodu; okna piwnic w formie leżącego prostokąta ze stałymi kratami-analogiczne jak w części frontowej; okna parteru z kratami zwijanymi, okno skrajne od zachodu na piętrze z balustradą prętową. Zwieńczona prostym gzymsem, ponad którym płaski dach.

**BOCZNA/ WSCHODNIA:** 3.osiowa na parterze i piętrze, ze skrajnie umieszczonym w narożniku od frontu zabudowanym podcieniem z wtórnym okienkiem, słupem oblicowanym klinkierem i pasem klinkierowym u jego podstawy (podkreślającym pierwotną głębokość d. podcienia) oraz zróżnicowanymi pozostałymi otworami. Akcentowana częściowo okratowanym „termometrem” klatki schodowej, dwoma 5.dzielnymi oknami od strony południowej (dolnym z kratami zwijanym) oraz 2.dzielnym oknem piętra w partii północnej, ponad podcieniem. W piwnicach okna jak wyżej. Całość zamknięta uskokowym gzymsem, podkreślającym zróżnicowaną wysokość elewacji.

**BOCZNA/ZACHODNIA:** z niesymetrycznym segmentem d. garażu, zamkniętym dwuspadowym dachem. 2.osiowa na parterze, powyżej w części nadbudowanej werandy wieloosiowa przeszklona, wydzielona gzymsem od balustrady d. tarasu. Oryginalne okna umieszczone w pionie od południa, ze stałymi kratami.

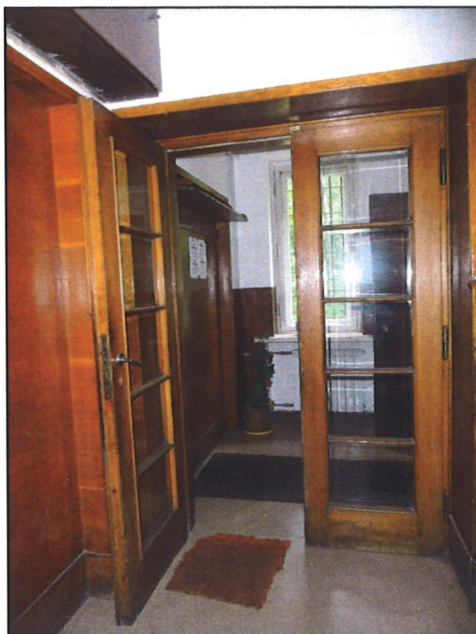
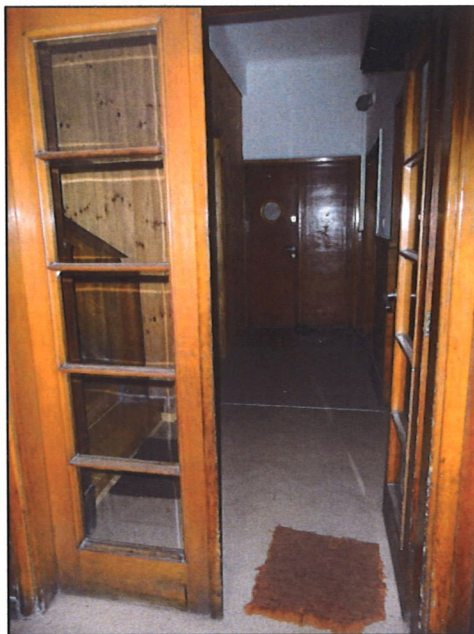
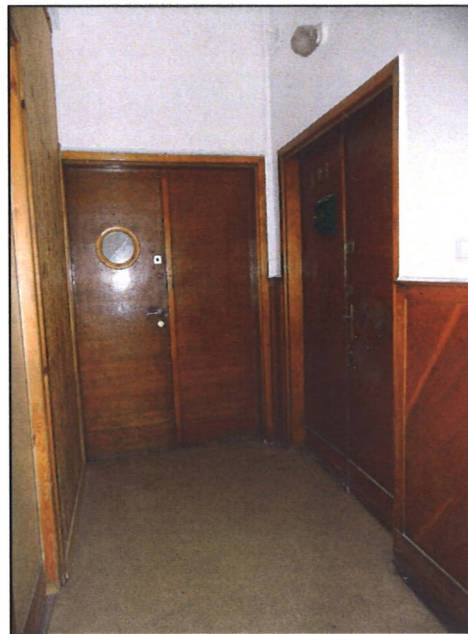
**II.33-36.** Drzwi z holu na klatkę schodową – widok w obie strony; drzwi do mieszkań parteru i detal boazerii: tabliczka informacyjna

Drzwi wewnętrzne: drewniane, fornirowane, wtórnie malowane na biało, w większości z bulajami i mosiężną ślusarką; wejściowe do holu 2.skrzydłowe, płytowe; między holem a klatką schodową 2.skrzydłowe, szklone (skrzydła 5.dzielne, w kwaterach szkło szlifowane), wejściowe do lokali mieszkalnych z klatki schodowej – 2.skrzydłowe, pełne ze ślepym bulajem lub bez; wejściowe do lokali mieszkalnych z korytarzy – 1.skrzydłowe, płytowe ze ślepym bulajem lub bez (w większości malowane wtórnie). Drzwi balkonowe 2.skrzydłowe, płycinowe, szklone. Wewnętrzne w piwnicy: 1.skrzydłowe, płycinowe.

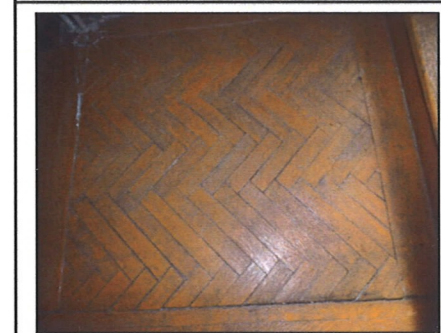
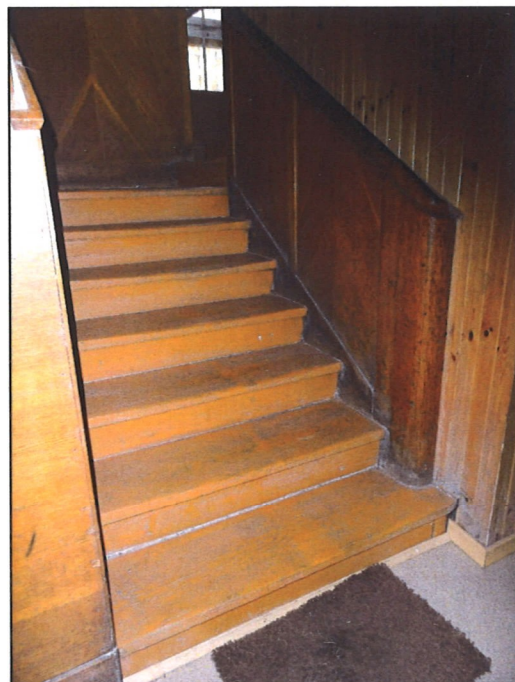
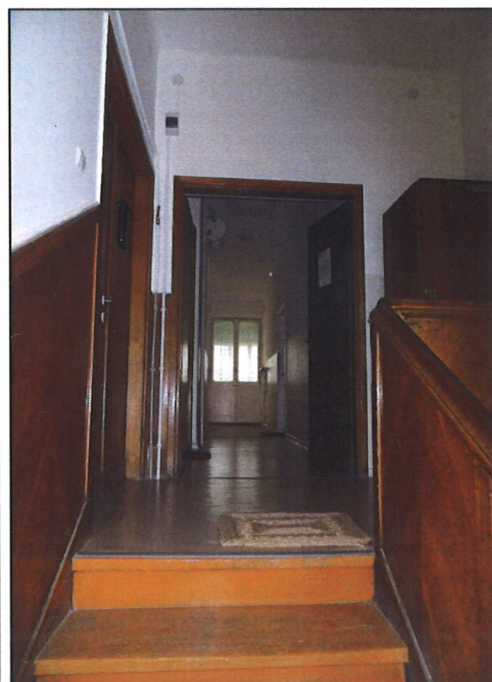
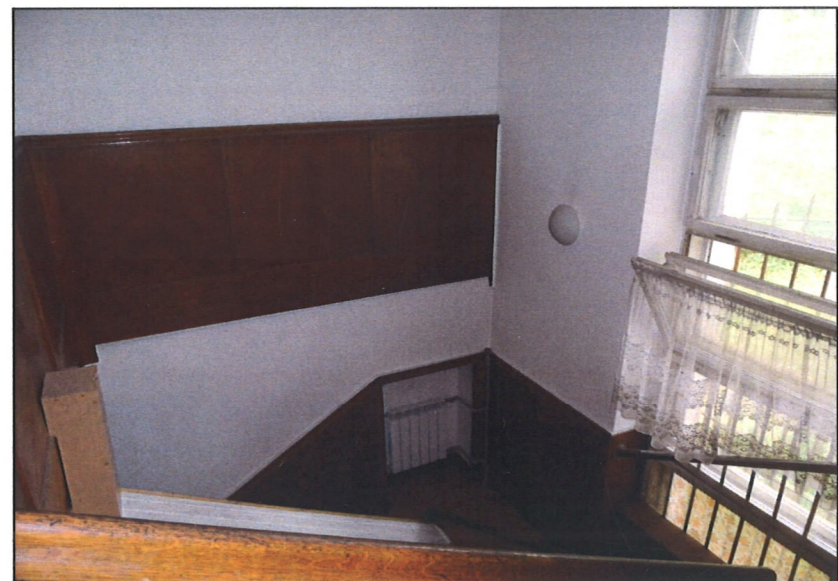
**II. 37- 40.** Klatka schodowa: bieg parteru, widok na korytarz piętra, widok z piętra, klepka

Schody wewnętrzne: główna klatka schodowa prawdopodobnie o konstrukcji żelbetowej, schody łamane, 3.biegowe, płytowe ze spocznikami na półpiętrze, duszą wtórnie zabudowaną pomieszczeniem łazienki dostępnym z korytarza parteru. Biegi, podesty i balustrada drewniane; balustrada pełna z fornirowanego drewna, dzielona słupkami na kwadratowe pola, z pochwytym drewnianym. Balustrada od strony okna aluminiowa. Ściany na wysokość ok. 1m z drewnianą, fornirowaną boazerią, o podobnym podziale na kwadratowe pola. Ponadto identyczna boazeria umieszczona pasowo na ścianie północnej na wysokości ok. 2 m.

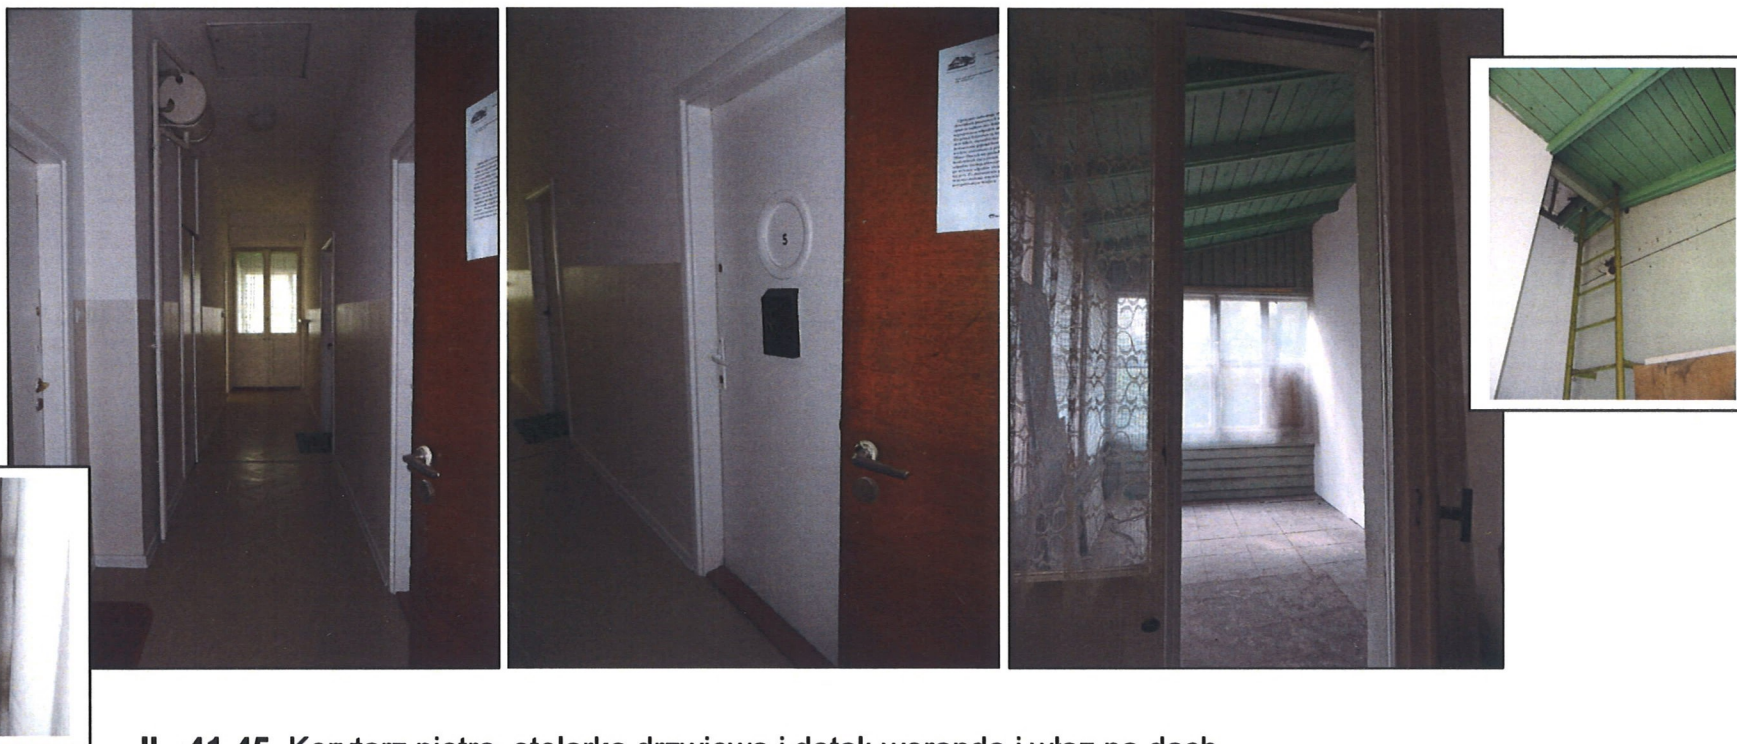
IL. 41-45. Korytarz piętra, stolarka drzwiowa i detal; weranda i wjazd na dach.

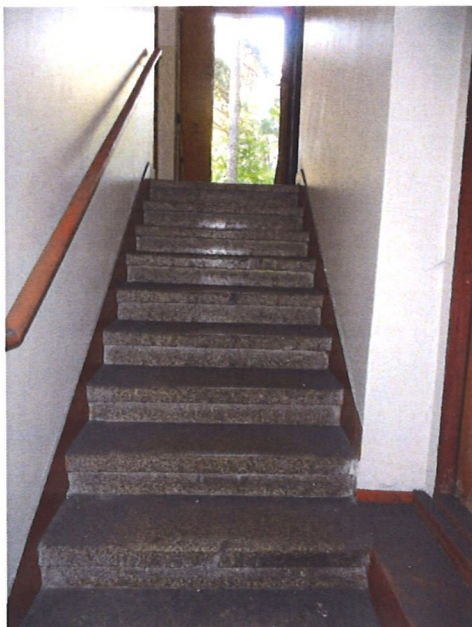
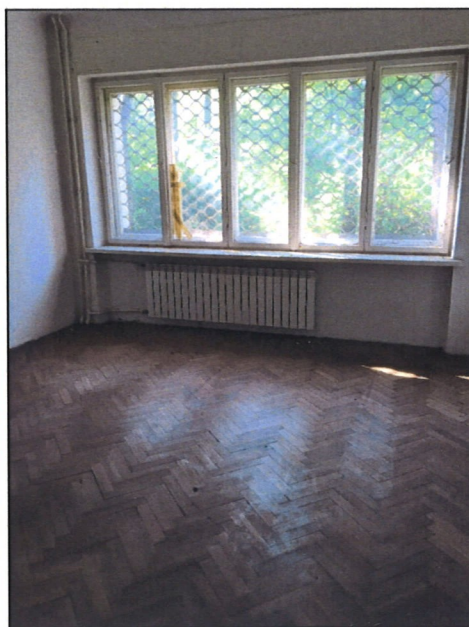
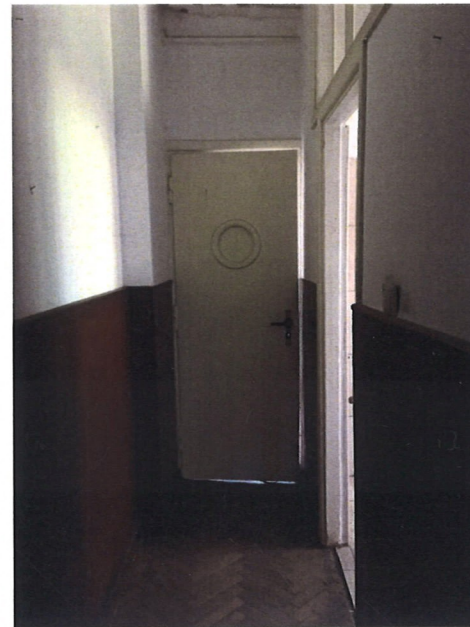
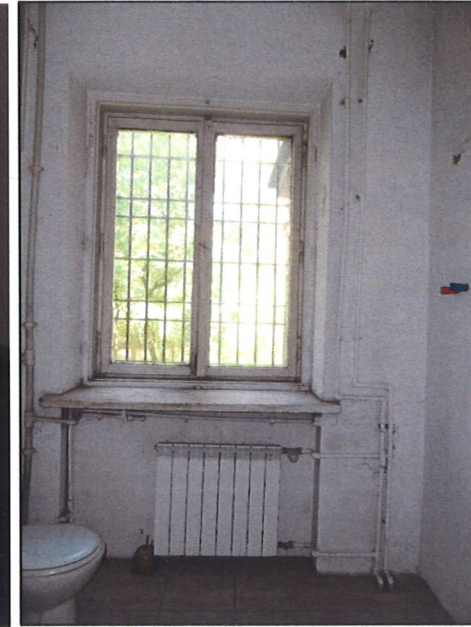
**IL. 46.** Gospodarcza klatka schodowa.

**IL. 47-49.** Mieszkanie nr 2 z wejściem od gospodarczej klatki schodowej: pokój, korytarz, łazienka.

Klatka schodowa gospodarcza/ do piwnicy: schody 1.biegowe, płytowe żelbetowe, z pochwytym drewnianym zamocowanym przy ścianie wsch.
