## ZAWIADOMIENIE

- zawiadamiam o włączeniu karty ewidencyjnej **domku dróżnika kolei Nadwiślańskiej z budynkiem gospodarczym, położonych w Otwocku przy ul. Armii Krajowej 8A**, do wojewódzkiej ewidencji zabytków.

# KARTA EWIDENCYJNA ZABYTKU NIERUCHOMEGO

DOMEK DRÓŻNIKA KOLEI NADWIŚLAŃSKIEJ  
Z BUDYNKIEM GOSPODARCZYM

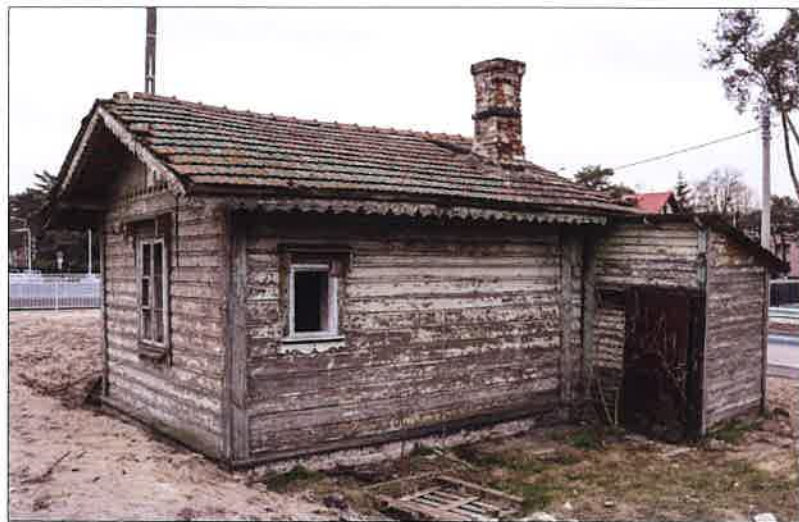
Widok budynku od strony północnej.

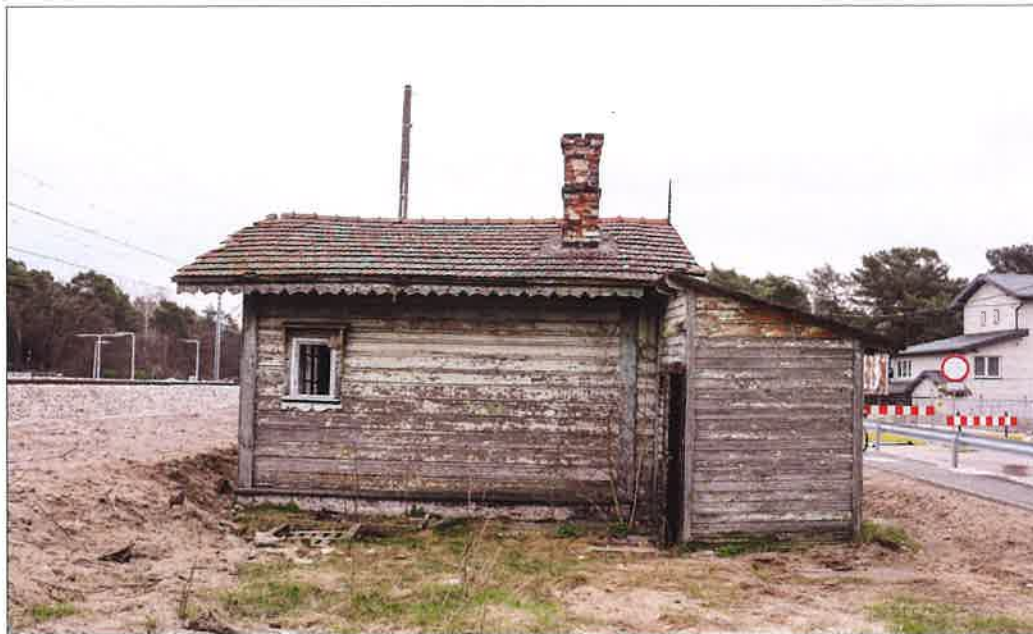
Widok elewacji północno-zachodniej. (fot. Jakub Andrzejewski, 2021 r.)

Elewacja północno-zachodnia (frontowa): drewniana, główna część po północnej stronie posadowiona na nietynkowanej podmurówce zakończonej drewnianym odstającym okapnikiem wykonanym z zamocowanej pod kątem zaokrąglonej na krawędzi deski; powyżej z poziomym deskowaniem, 1 osiowa, 1-kondygnacyjna, z przybudówką wejściową nakrytą 1-spadowym dachem, z widoczną jedną niewielką nachyloną połacią dachowa prostopadle ustawioną do głównej bryły budynku, odsunięta od ściany o około 40 cm ze spadkiem w kierunku południowym; główna część budynku zakończona widoczną połacią dachową krytą dachówką ceramiczną, krawędź dachu zakończona zdobnie wycinaną deską, krawędź odsunięta o ok. 50 cm od głównej ściany elewacji.

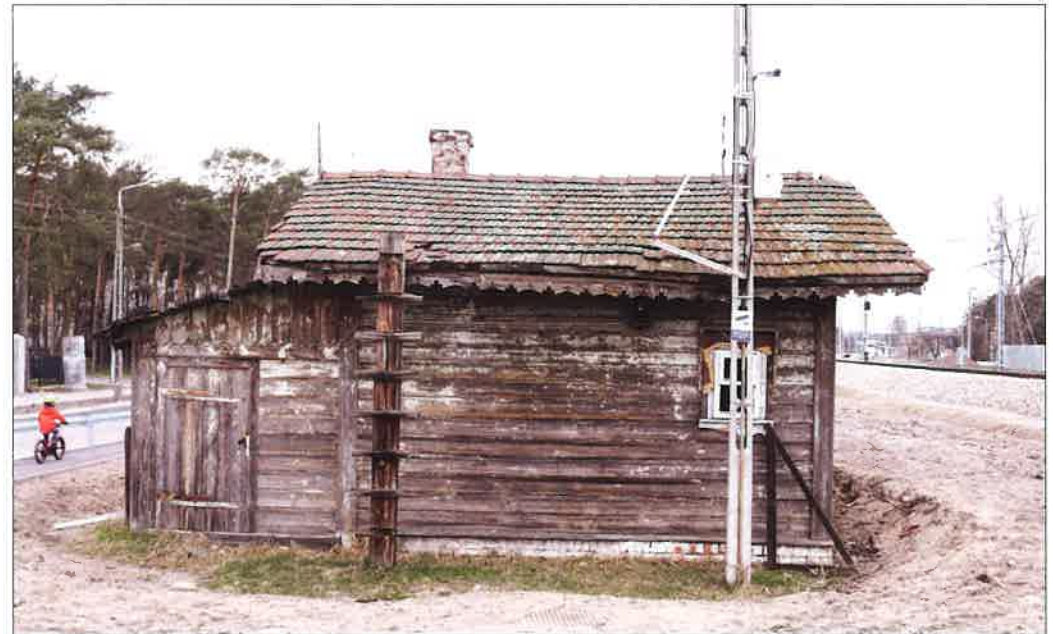
Widok elewacji południowo-wschodniej. (fot. Jakub Andrzejewski, 2021 r.)

Elewacja południowo-wschodnia: drewniana, główna część po północnej stronie posadowiona na nietynkowanej podmurówce zakończonej drewnianym odstającym okapnikiem wykonanym z zamocowanej pod kątem zaokrąglonej na krawędzi deski; powyżej z poziomym deskowaniem, 2-osiowa z oknem po północnej stronie oraz drzwiami (zamurowanymi od wewnętrznej strony) po południowej stronie w niższej części przybudówki; przybudówka z widoczną jedną niewielką nachyloną połacią dachowa prostopadle ustawioną do głównej bryły budynku, odsunięta od ściany o około 40 cm ze spadkiem w kierunku południowym; główna część budynku zakończona widoczną połacią dachową krytą dachówką ceramiczną, krawędź dachu zakończona zdobnie wycinaną deską, krawędź odsunięta o ok. 50 cm od głównej ściany elewacji.

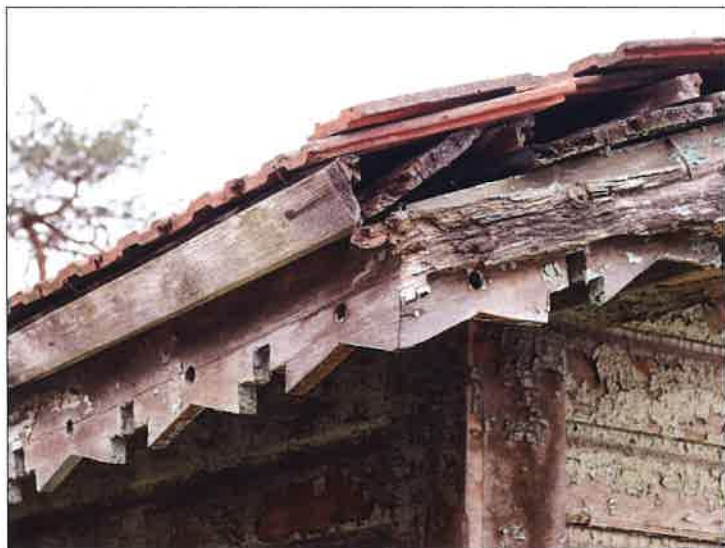
Naroże wschodnie i północne, widoczne krawędzie połaci dachowych z poszczególnymi warstwami deskowania, łąt i dachówek ceramicznych; krawędzie zakończone zdobnie wyciętymi deskami. (fot. Jakub Andrzejewski, 2021 r.)

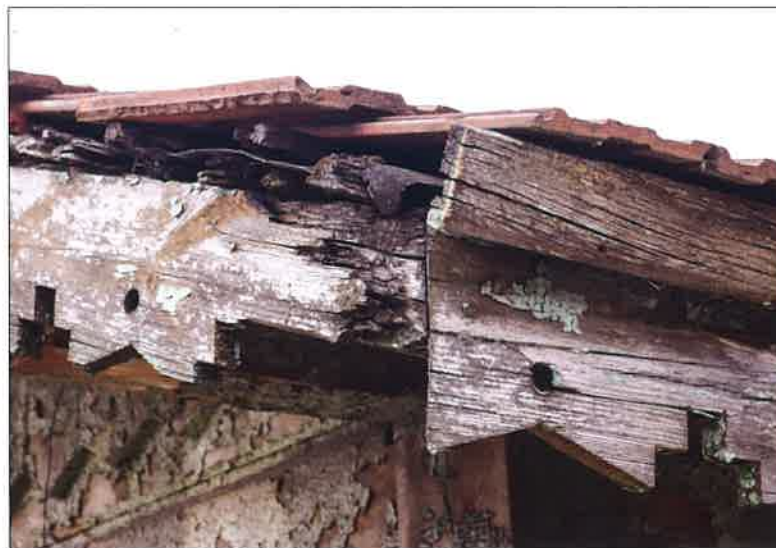
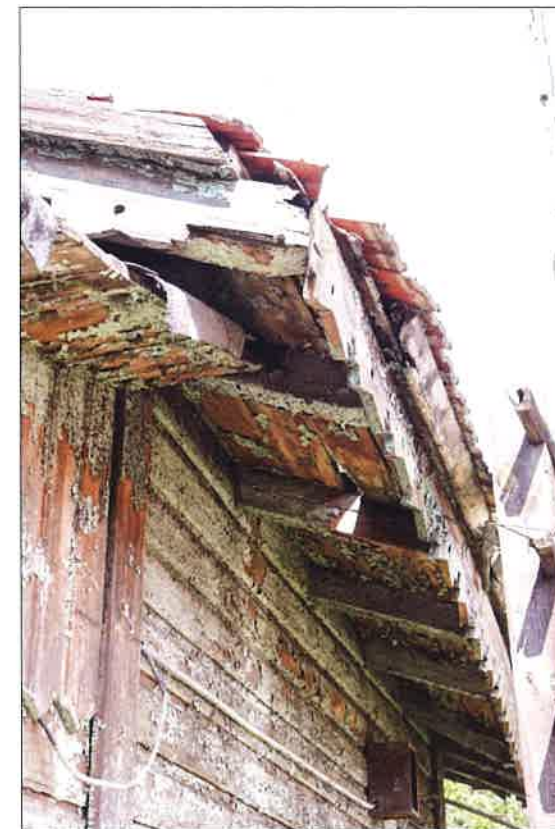
Zakończenie połaci dachowej przy elewacji południowo-wschodniej; widoczne krokiew podtrzymujące deskowanie połaci dachowej. (fot. Jakub Andrzejewski, 2021 r.)

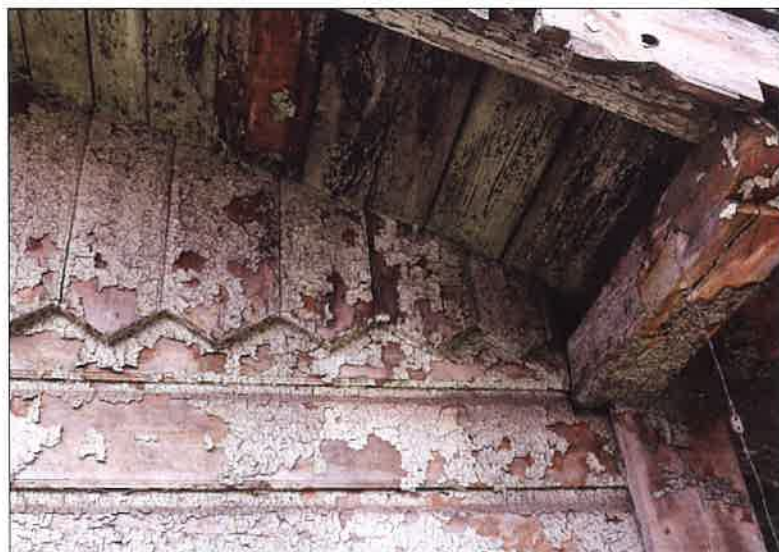
Elewacja północno-wschodnia, widoczne opierzenie elewacji poziomymi i pionowymi deskami ułożonymi na przylgę oraz zdobnie zakończona płatew przy narożu północnym z widoczną krawędzią połaci dachowej. (fot. Jakub Andrzejewski, 2021 r.)

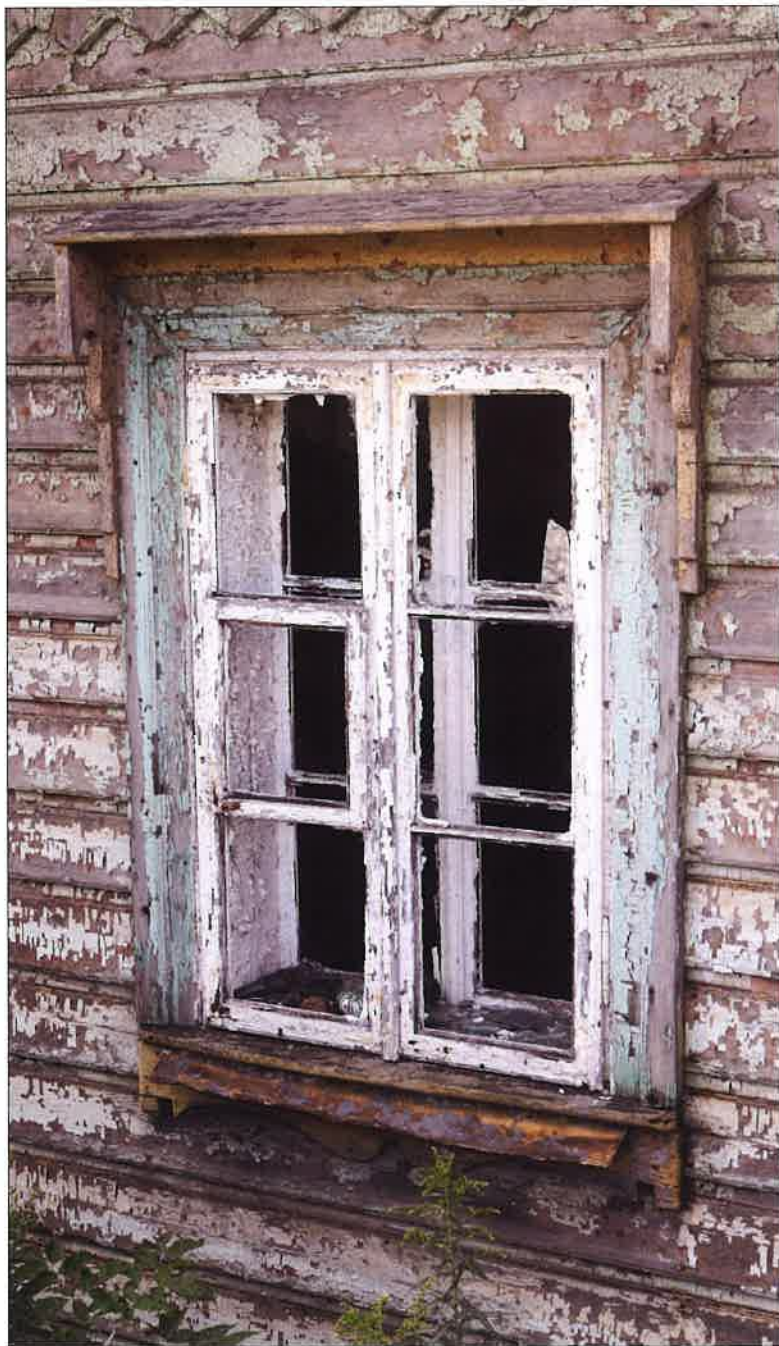
Zniszczone okno w elewacji północno-zachodniej. (fot. Jakub Andrzejewski, 2021 r.)

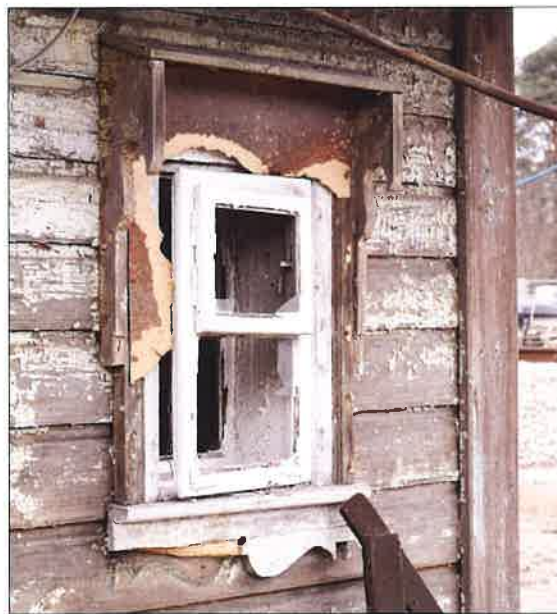
Okno w elewacji południowo-wschodniej. (fot. Jakub Andrzejewski, 2021 r.)

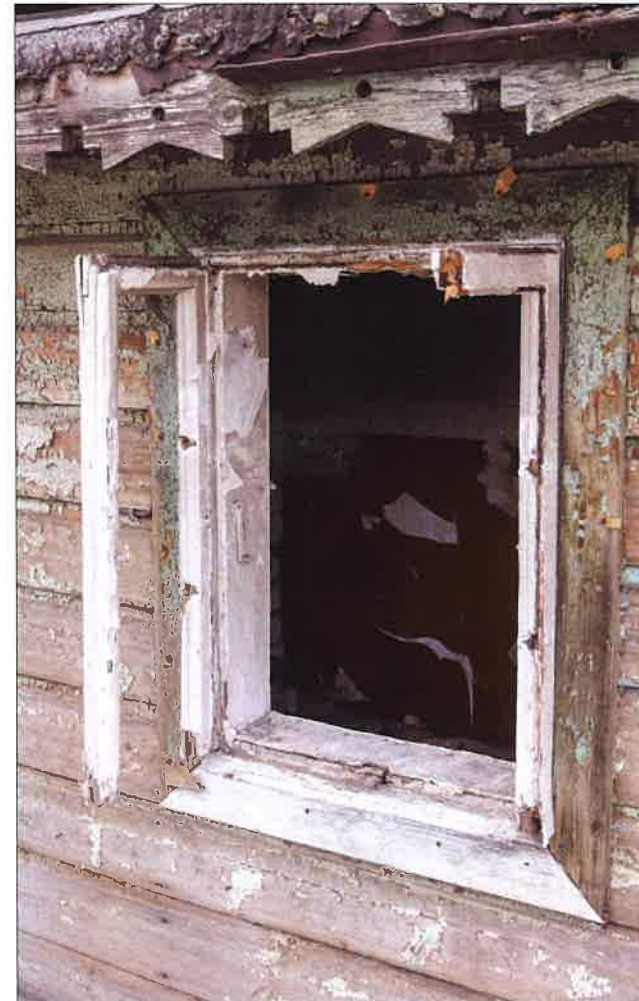
Zniszczone okno w elewacji południowo-zachodniej. (fot. Jakub Andrzejewski, 2021 r.)

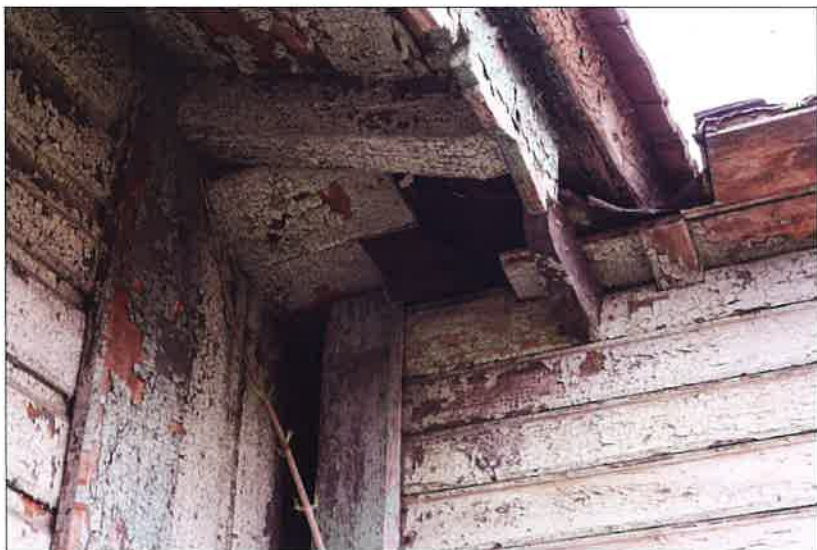
Naroże głównej części budynku z przybudówką, widok od strony północnej. (fot. Jakub Andrzejewski, 2021 r.)

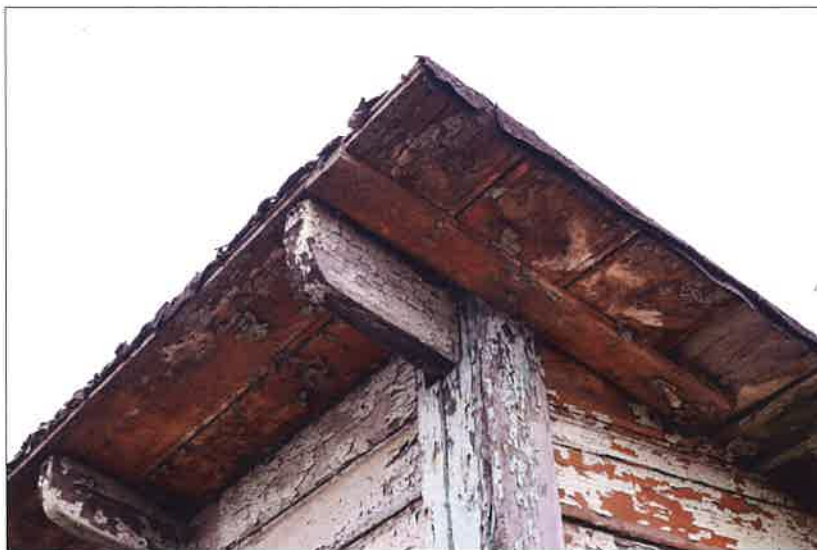
Detal naroża północnego przybudówki na styku z połacią dachową. (fot. Jakub Andrzejewski, 2021 r.)

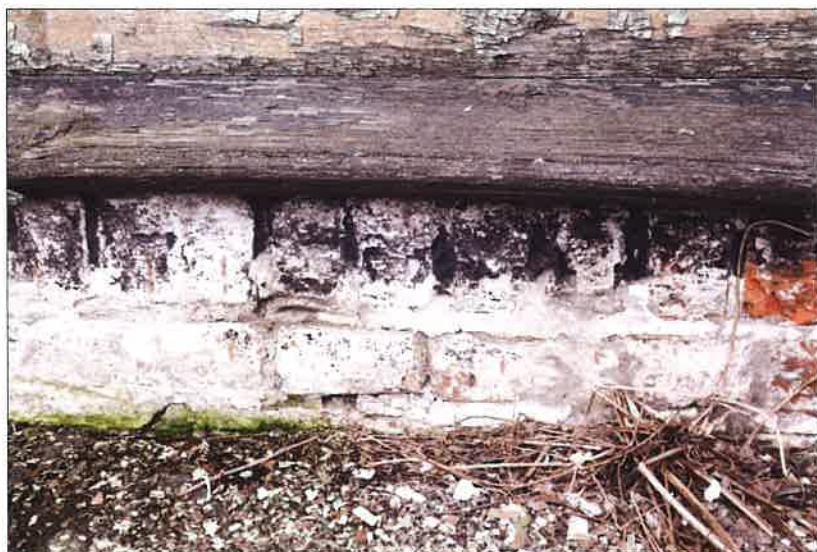
Widok muru ceglanego ściany fundamentowej i fragmentu cokołu w elewacji północno-zachodniej. (fot. Jakub Andrzejewski, 2021 r.)

**FUNDAMENTY:** obiekt wzniesiony na fundamencie z cegły ceramicznej pełnej najprawdopodobniej na zaprawie wapiennej, nieznana jest grubość ścian fundamentowych oraz głębokość ich posadowienia; ściany wznoszą się na wysokość ok. 30 cm (podmurówka) powyżej poziomu terenu.

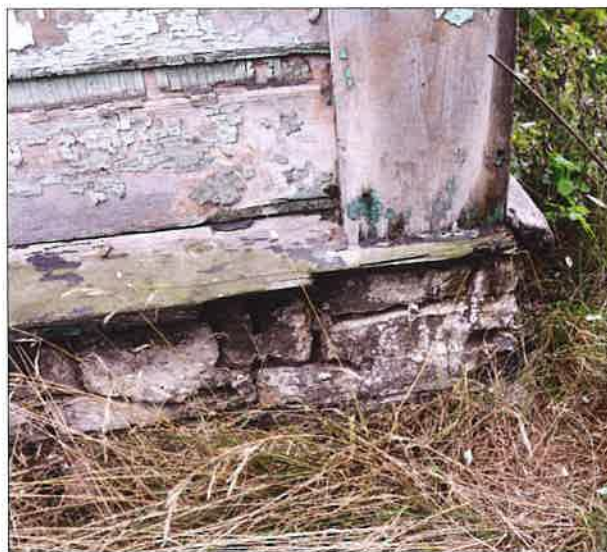
Mur ceglany cokołu w narożu północnym budynku na styku z drewnianym opierzeniem drewnianej ściany konstrukcyjnej. (fot. Jakub Andrzejewski, 2020 i 2021 r.)

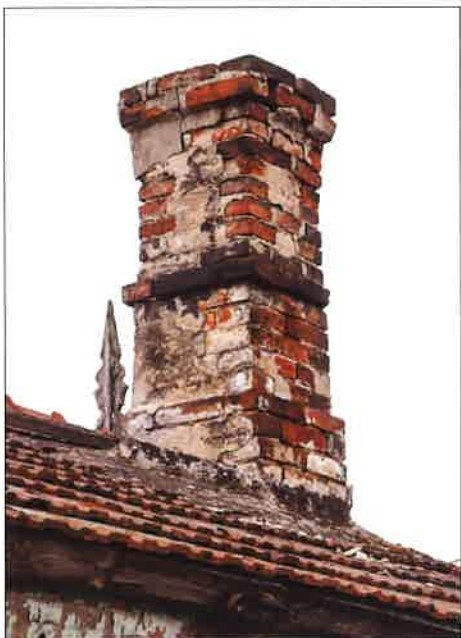
Najprawdopodobniej wtórnie przebudowany komin ceglany w północno-zachodniej połaci dachowej. (fot. Jakub Andrzejewski, 2021 r.)

**KOMIN:** 1 oryginalny w środkowej części budynku, nietynkowany, bez czapy i obróbki blacharskiej.

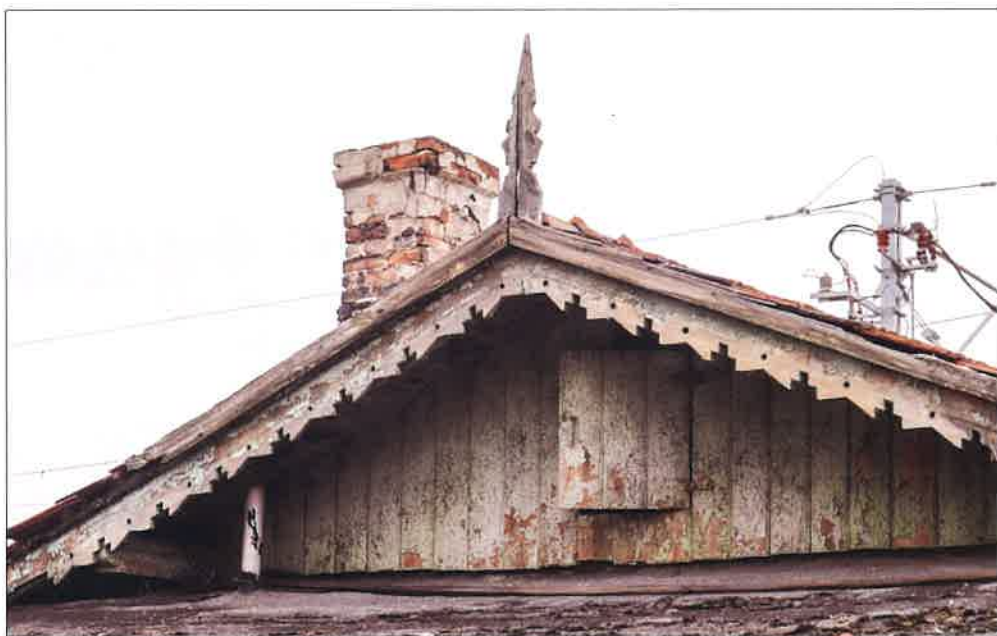
Komin, sterczyna oraz wejście na kondygnację poddasza w elewacji południowo-zachodniej. (fot. Jakub Andrzejewski, 2021 r.)

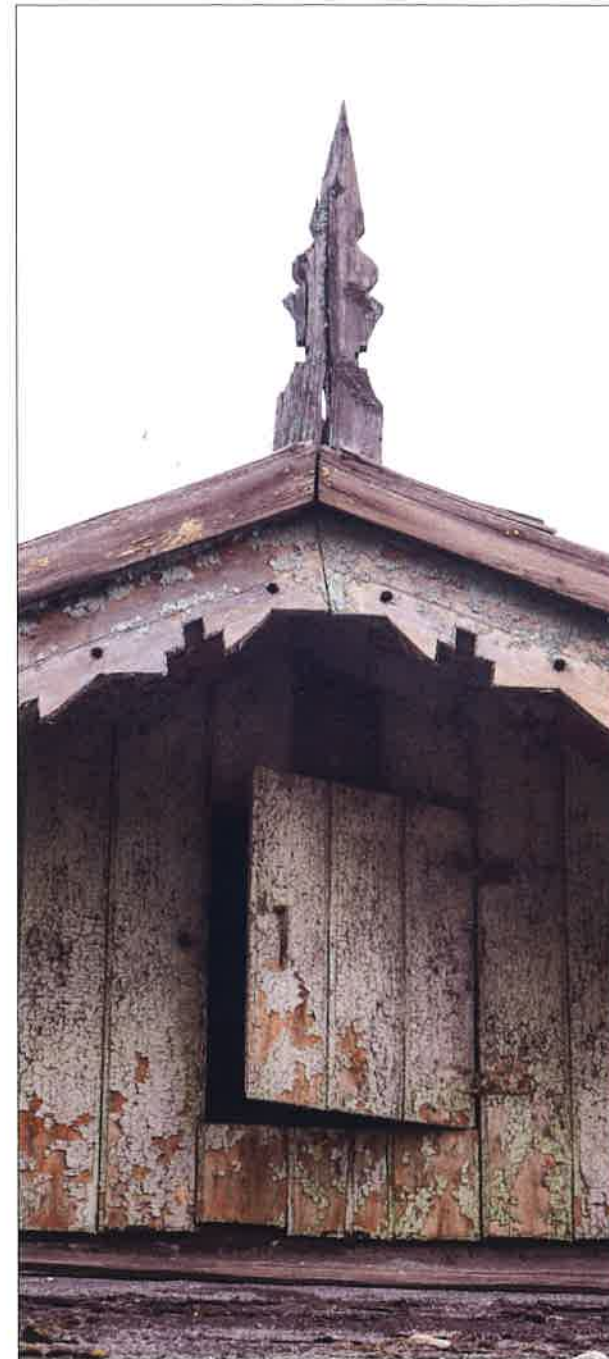
Sterczyna w kalenicy dachu i widoczne pod nią wejście na poddasze budynku. (fot. Jakub Andrzejewski, 2021 r.)

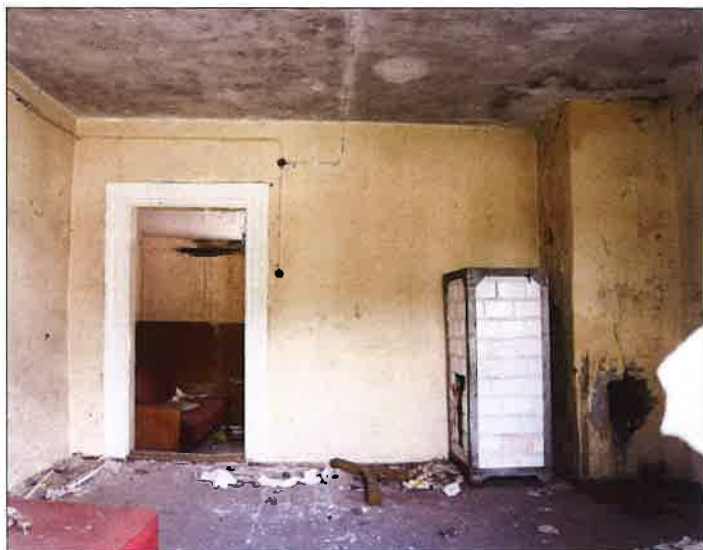
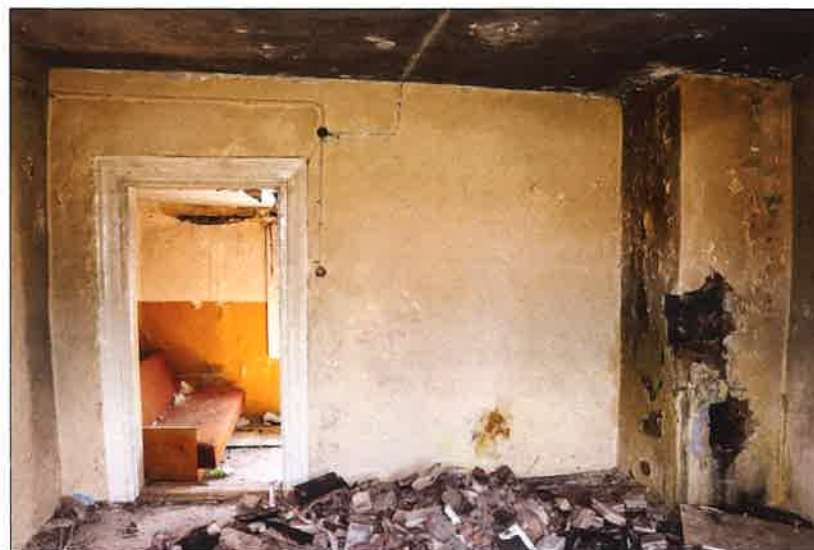
Widok głównego wnętrza budynku mieszkalnego stan z sierpnia 2020 r. (po lewej) oraz z kwietnia 2021 r. (po prawej); widok w kierunku południowo-zachodnim. (fot. Jakub Andrzejewski, 2020 i 2021 r.)

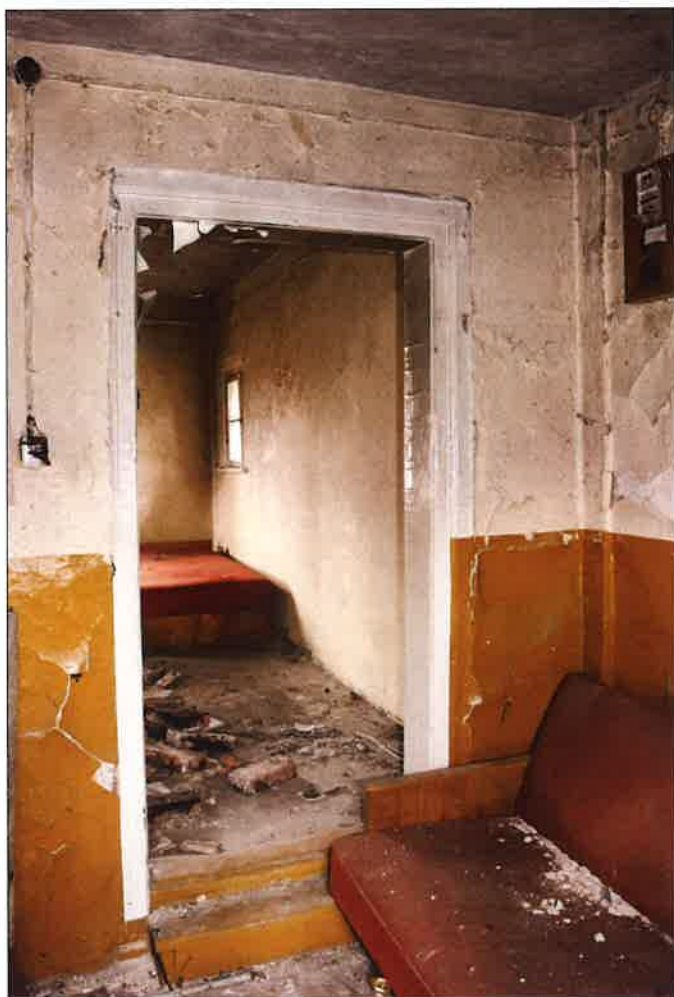
Przejście z pomieszczenia w przybudówce w stronę wschodnią; widoczna jest różnica poziomów pomiędzy pomieszczeniami. (fot. Jakub Andrzejewski, 2021 r.)

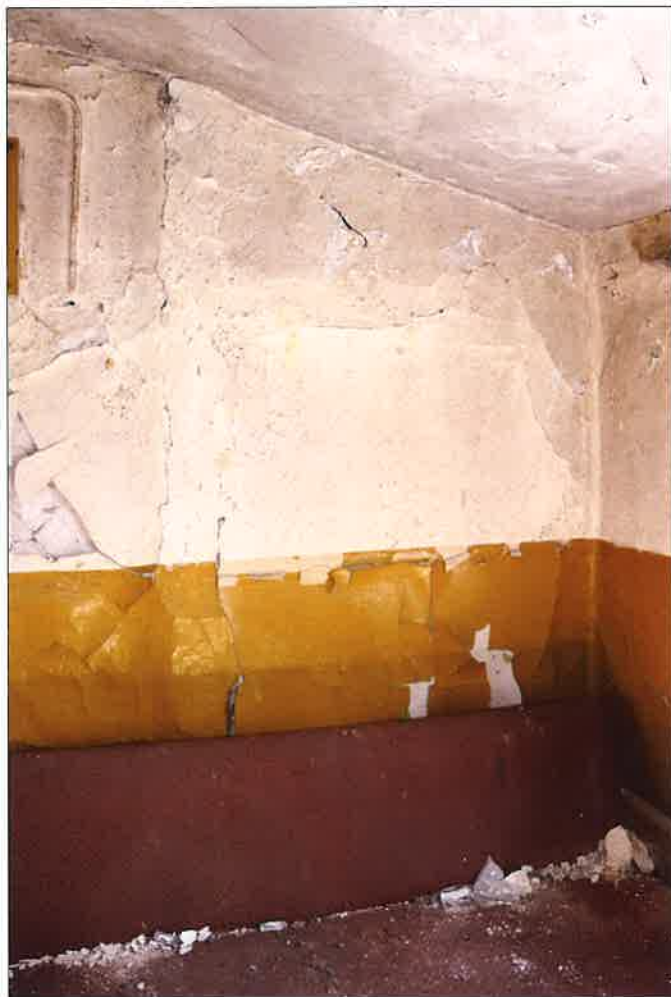
Ściana elewacji południowo-wschodniej widoczna od strony wnętrza. Widoczny zarys zamurowanego oryginalnego wejścia do budynku. (fot. Jakub Andrzejewski, 2021 r.)

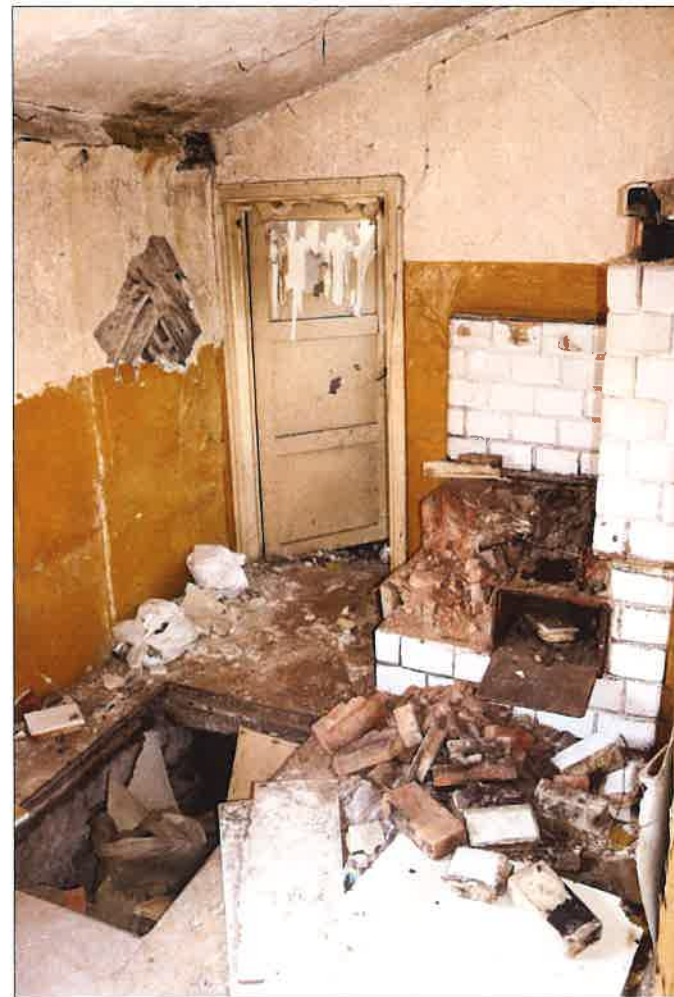
Widok pomieszczenia w przybudówce ze zniszczoną kuchnią węglową oraz niewielkim pomieszczeniem piwnicznym pod podłogą. Widok w kierunku zachodnim. (fot. Jakub Andrzejewski, 2021 r.)

WNĘTRZE: zachowany oryginalny układ pomieszczeń, przebudowana zachodnia przybudówka wejściowa, ściany wtórnie pokryte tapetami, zniszczony piec kaflowy oraz kuchnia węglowa w środkowej części budynku.

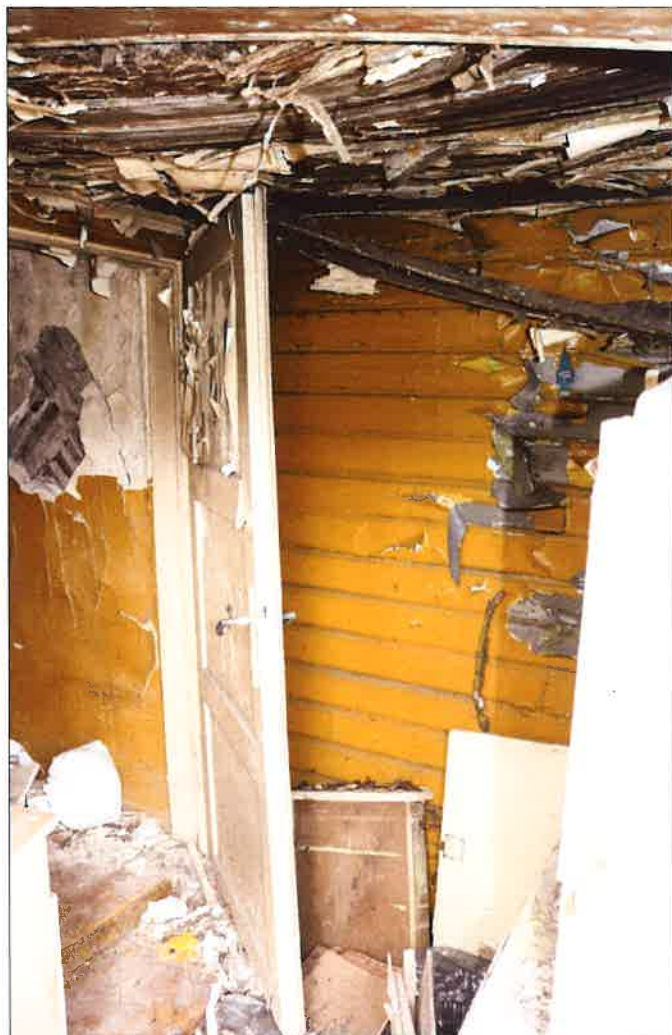
Pomieszczenie przedsionka w przybudówce po zachodniej stronie budynku. Widoczny zawalający się sufit. (fot. Jakub Andrzejewski, 2021 r.)

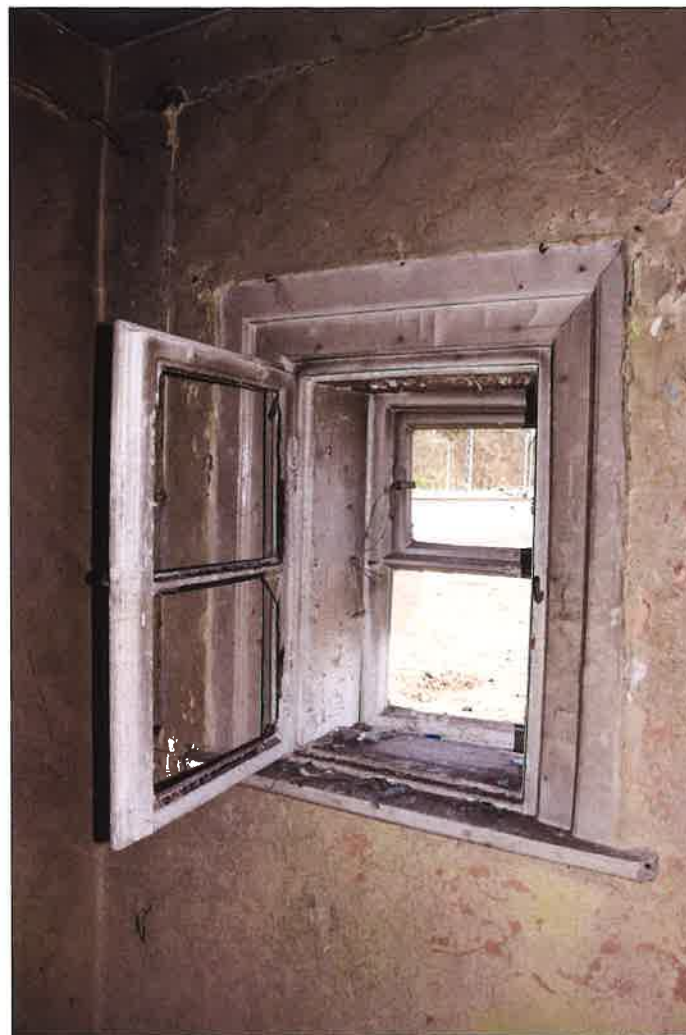
Zachowane kompletne okno w ścianie elewacji północno-wschodniej. (fot. Jakub Andrzejewski, 2021 r.)

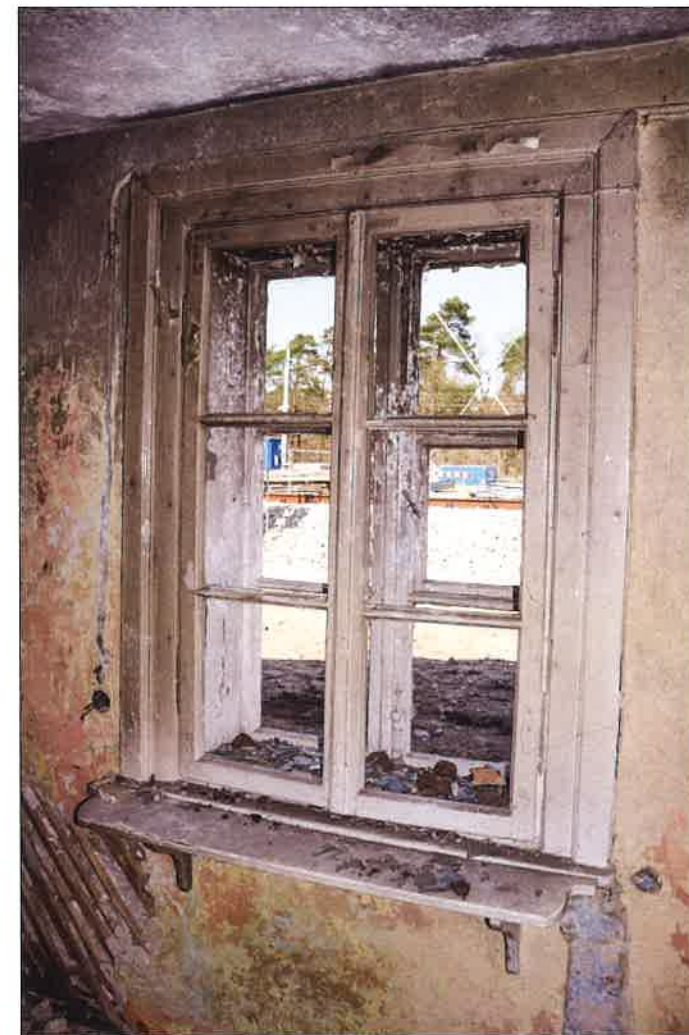
Zachowane kompletne okno, bez szklenia w ścianie elewacji północno-zachodniej. (fot. Jakub Andrzejewski, 2021 r.)

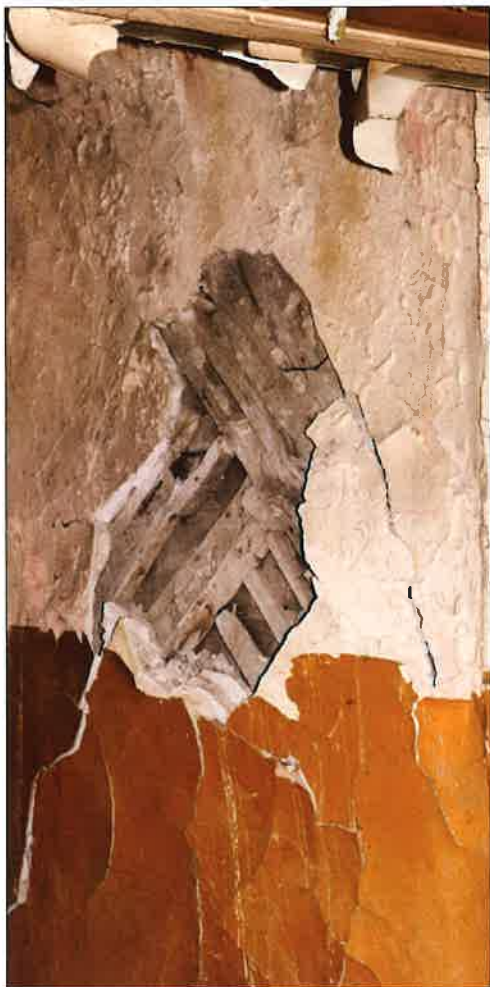
Widok odspojonej powłoki tynkarskiej oraz belek konstrukcji wieńcowej i listewek stanowiących podkonstrukcję dla powłoki tynkarskiej. (fot. Jakub Andrzejewski, 2021 r.)

**ŚCIANY WEWNĘTRZNE:** działowe, drewniane, o konstrukcji wieńcowej, pokryte tynkiem ułożonym na cienkich drewnianych listwach układanych w jodłę; nieznane są wymiary poszczególnych elementów konstrukcyjnych, ściany grubości ok. 19-26 cm.

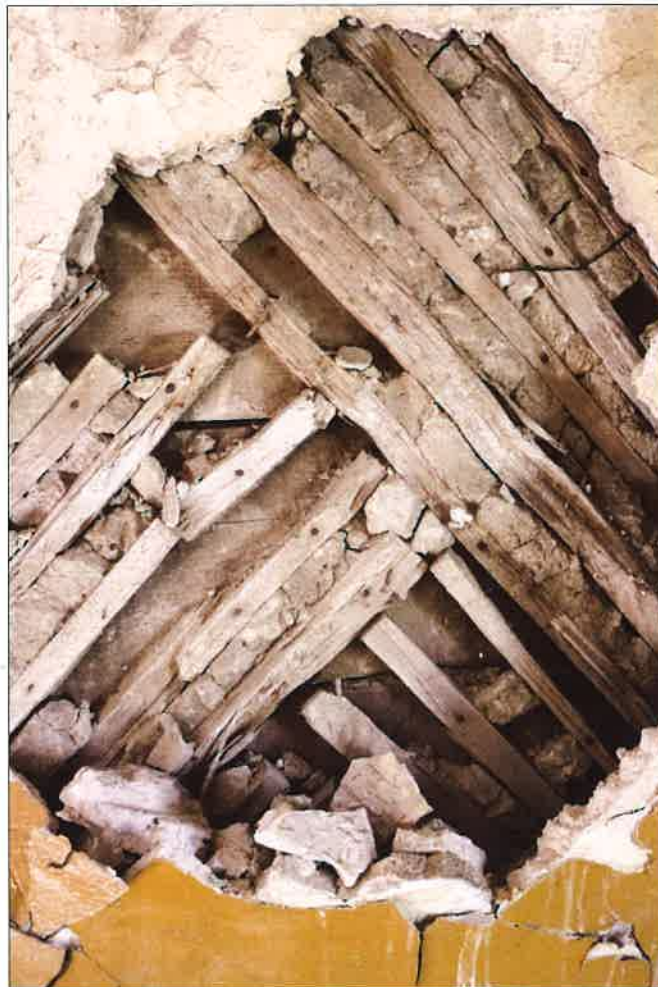
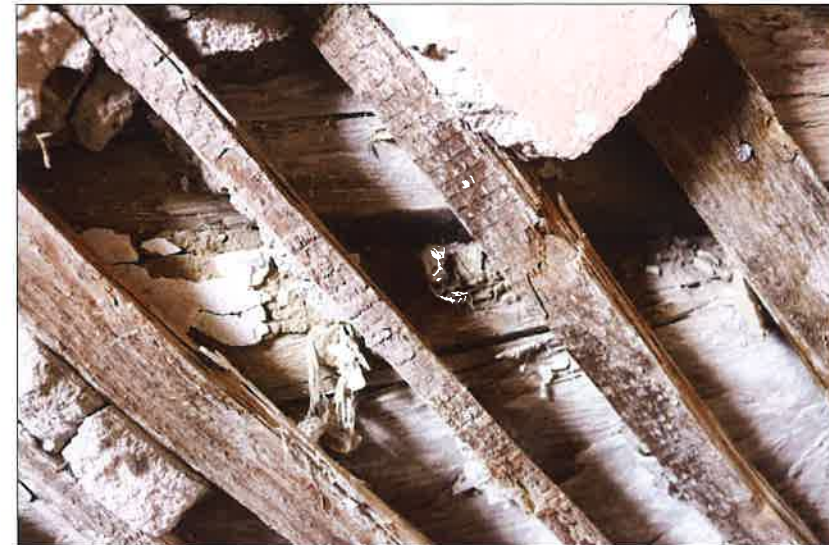
Listwy drewniane stanowiących podkonstrukcję dla powłoki tynkarskiej przybite do belek konstrukcji wieńcowej. (fot. Jakub Andrzejewski, 2021 r.)

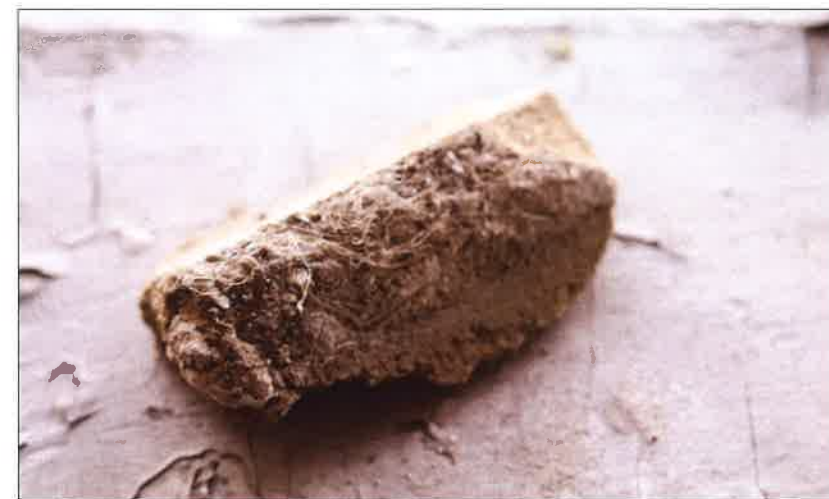
Fragment wypełnienia przestrzeni pomiędzy belkami drewnianymi konstrukcji wieńcowej. Wypełnienie składa się z sznura konopnego, gliny oraz wapna. (fot. Jakub Andrzejewski, 2021 r.)

**ŚCIANY ZEWNĘTRZNE:** na ścianie fundamentowej i jej górnej części widocznej powyżej poziomu gruntu jako część cokołowa, oparte są drewniane ściany, o konstrukcji wieńcowej wykonanej z poziomo układanych belek drewnianych, od zewnętrznej strony z poziomym deskowaniem, deski o szerokości 18-24 cm i grubości około 4 cm, o ozdobnym profilu łączone na wpust i wypust, od wewnętrznej strony ściany tynk ułożony na cienkich drewnianych listwach układanych w jodłę; nieznane są wymiary poszczególnych elementów konstrukcyjnych, ściany o grubości ok. 20-30 cm i w części wejściowej (sieni) 17 cm.

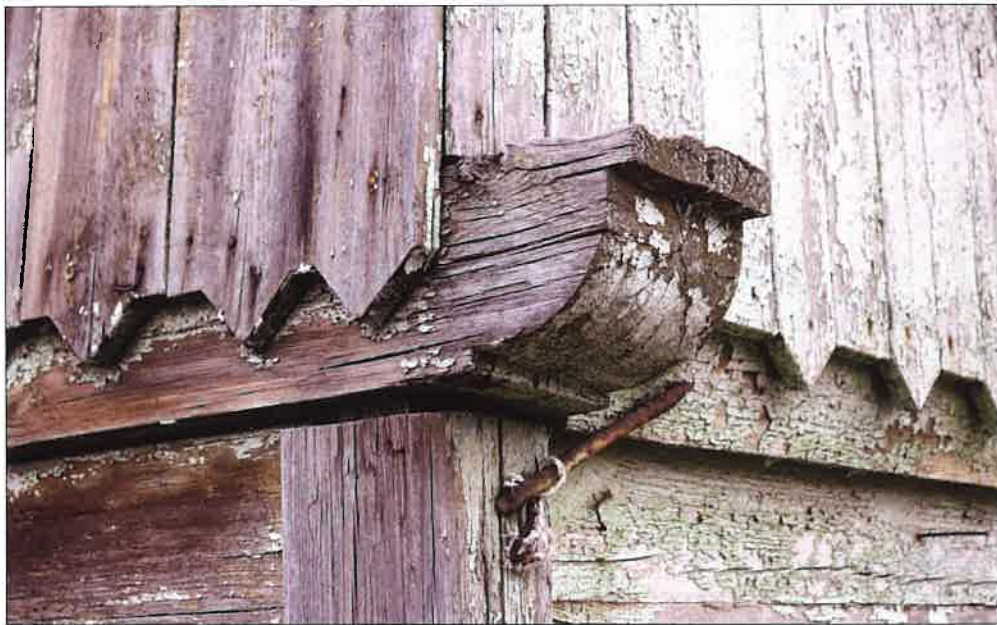
Naroże wschodnie budynku gospodarczego, widoczna belka (oczek) oraz opierzenie z desek układanych na przylgę. (fot. Jakub Andrzejewski, 2021 r.)

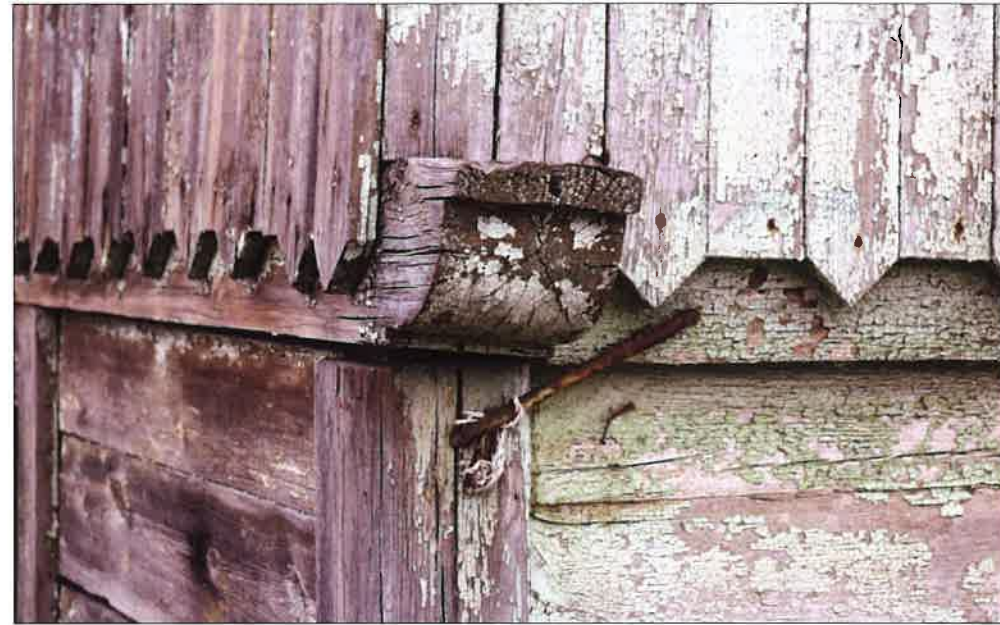
Naroże wschodnie budynku gospodarczego, widoczna belka (oczek) oraz narożny słup dodatkowo połączone klamrą. (fot. Jakub Andrzejewski, 2021 r.)

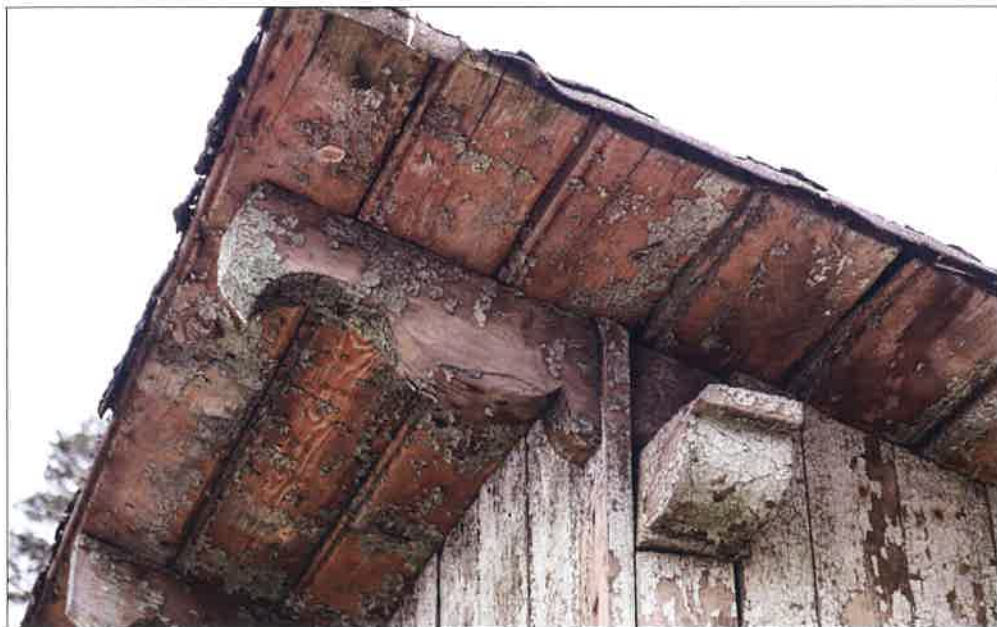
Zdobnie zakończone krokwie w szczycie połaci dachowej przy elewacji południowo-wschodniej. (fot. Jakub Andrzejewski, 2021 r.)

**KONSTRUKCJA DACHU:** drewniana, krokwiowo-płatwiowa, z deskowaniem; płatwie/oczepy o przekroju 15×15 cm, krokwie o przekroju 7×11 cm, zdobnie zakończone na końcach, widoczne pod okapem po za obrysem ścian zewnętrznych budynku.

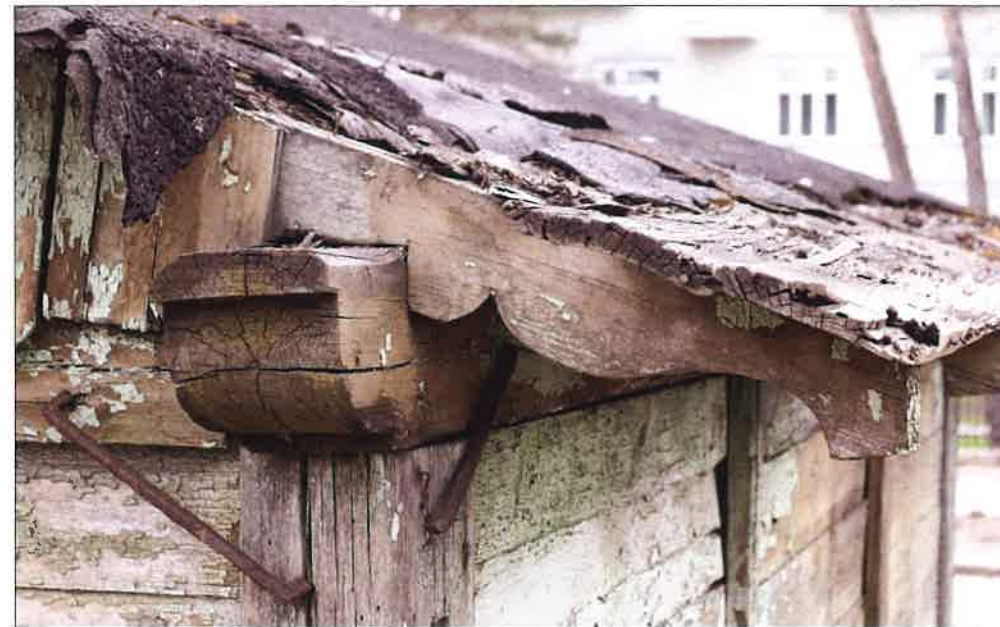
Belka (oczek) pełniąca także funkcję płatwi, połączona z narożnym słupem klamrami. Powyżej widoczna zdobnie zakończona krokiew. (fot. Jakub Andrzejewski, 2021 r.)

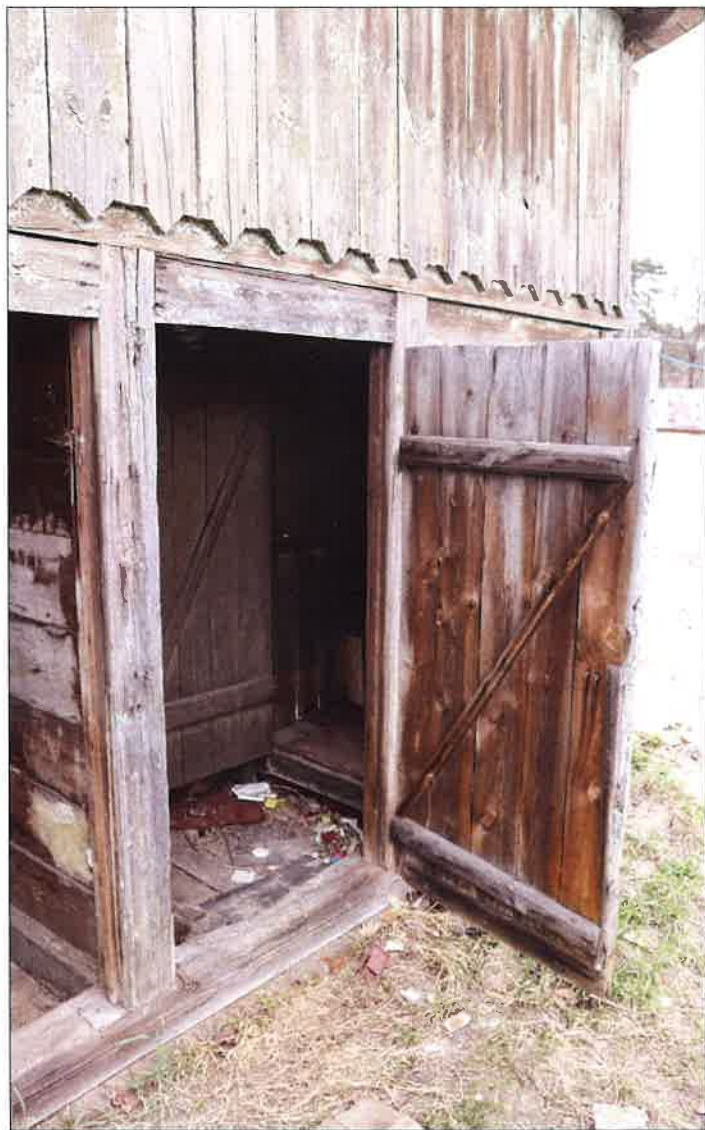
Zachowane skrzydło drzwiowe w elewacji południowo-wschodniej. Widok pomieszczenia po północnej stronie budynku. (fot. Jakub Andrzejewski, 2021 r.)

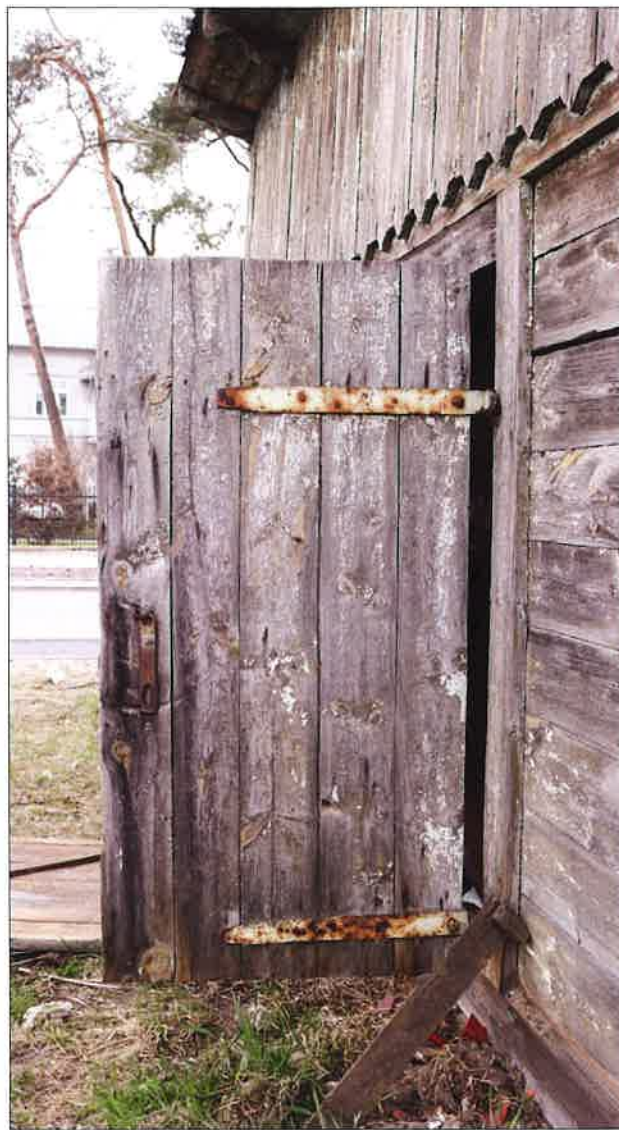
Zachowane skrzydło drzwiowe listwowo-deskowe z zastrzałem. (fot. Jakub Andrzejewski, 2021 r.)

**DRZWI:** 2 drzwi zewnętrzne, wejściowe do poszczególnych pomieszczeń, oryginalne, drewniane, deskowo-listwowe z zastrzałem, o wymiarach 80×186 cm.

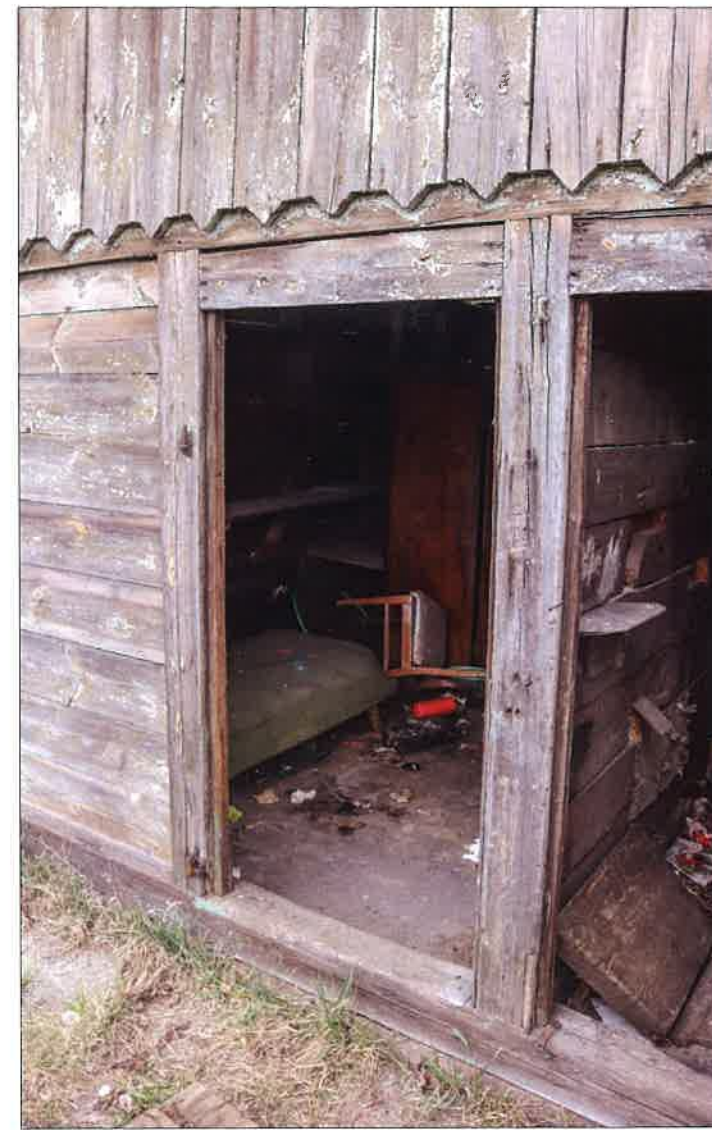
Widok pomieszczenia po południowej stronie budynku, widoczny brak skrzydła drzwiowego. (fot. Jakub Andrzejewski, 2021 r.)
