## ZAWIADOMIENIE

- zawiadamiam o włączeniu karty ewidencyjnej **domku dróżnika kolei Nadwiślańskiej z budynkiem gospodarczym, położonych w Otwocku przy ul. Armii Krajowej 8A**, do wojewódzkiej ewidencji zabytków.

# KARTA EWIDENCYJNA ZABYTKU NIERUCHOMEGO

DOMEK DRÓŻNIKA KOLEI NADWIŚLAŃSKIEJ  
Z BUDYNKIEM GOSPODARCZYM

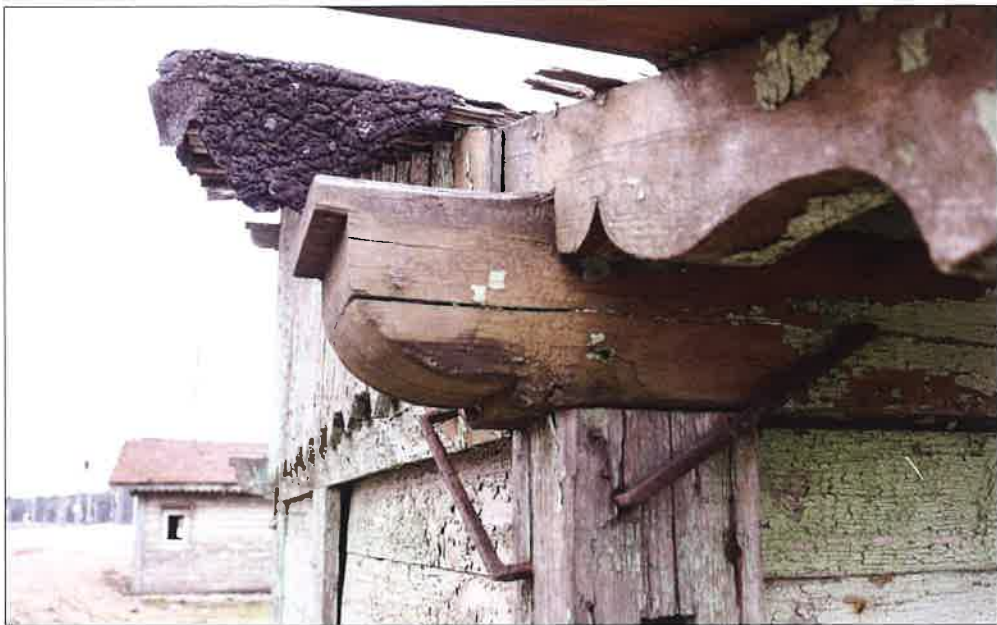
Belka (oczep) pełniąca także funkcję płatwi, połączona z narożnym słupem kłami. Powyżej widoczna zdobnie zakończona krokiew. (fot. Jakub Andrzejewski, 2021 r.)

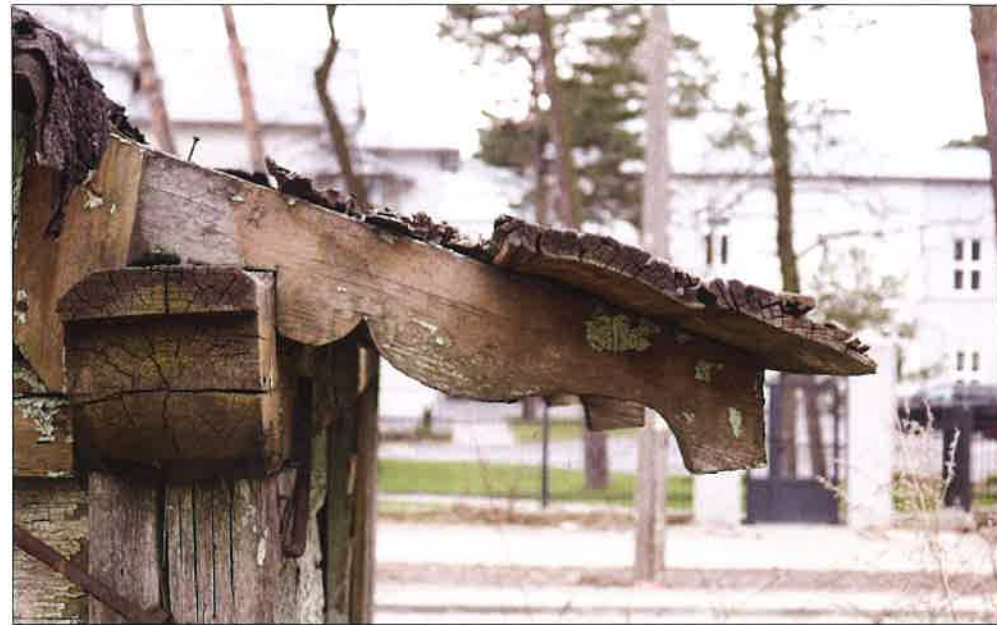
Zdobnie zakończone krokiew przy elewacji północno-zachodniej. (fot. Jakub Andrzejewski, 2021 r.)

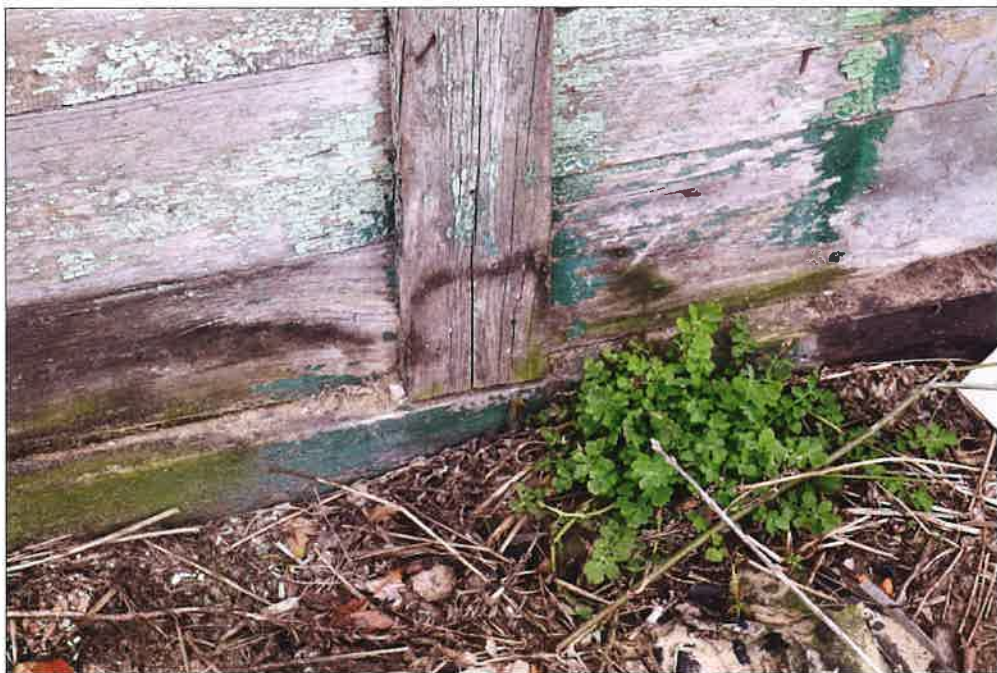
Belka podwalinowa w ścianie elewacji południowo-zachodniej. (fot. Jakub Andrzejewski, 2021 r.)

**ŚCIANY ZEWNĘTRZNE:** drewniane, o konstrukcji łątkowo-sumikowej, posadowionej na podmurówce z cegły ceramicznej pełnej i belkach podwalinach o przekroju 16×16 cm, łątki (słupy) o przekroju 15×15 cm i 16×16 cm na narożach fázowane, sumiki wykonane z desek profilowanych o szerokości 14-24 cm i grubości 5 cm łączone na wpust-wypust.

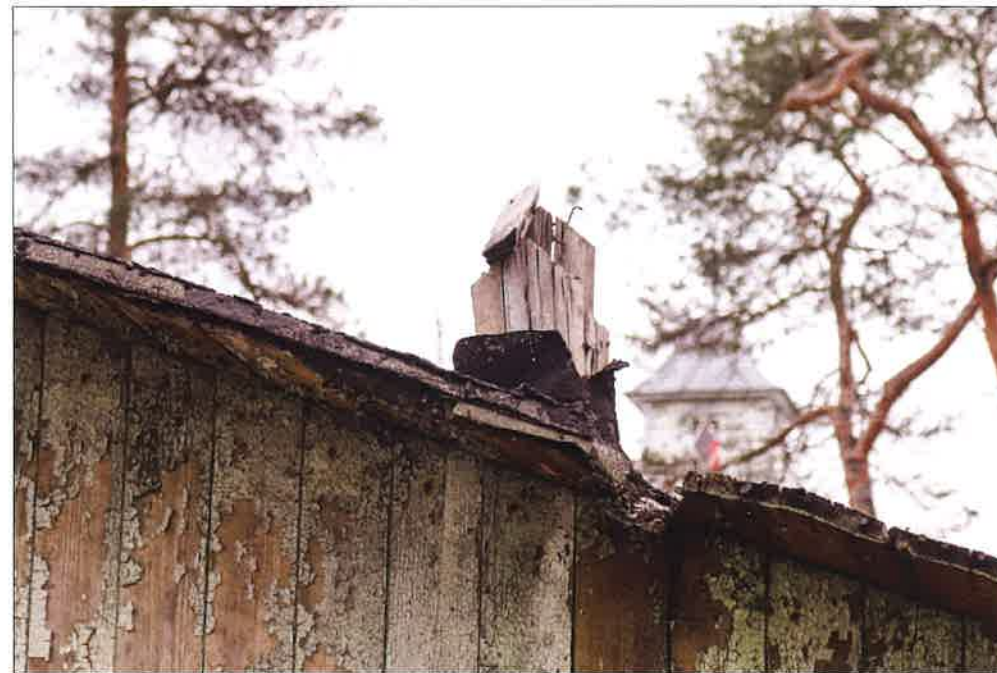
Fragment zachowanej wywiewki kanalizacyjnej w połaci dachowej. (fot. Jakub Andrzejewski, 2021 r.)
