## ZAWIADOMIENIE

- zawiadamiam o włączeniu **karty ewidencyjnej budynku, wpisanego do rejestru zabytków nieruchomości, wieży ciśnień na stacji kolejowej Nasielsk, położonego w miejscowości Mogowo**, do wojewódzkiej ewidencji zabytków.

# KARTA EWIDENCYJNA ZABYTKU NIERUCHOMEGO

WIEŻA CIŚNIEŃ NA STACJI KOLEJOWEJ NASIELSK

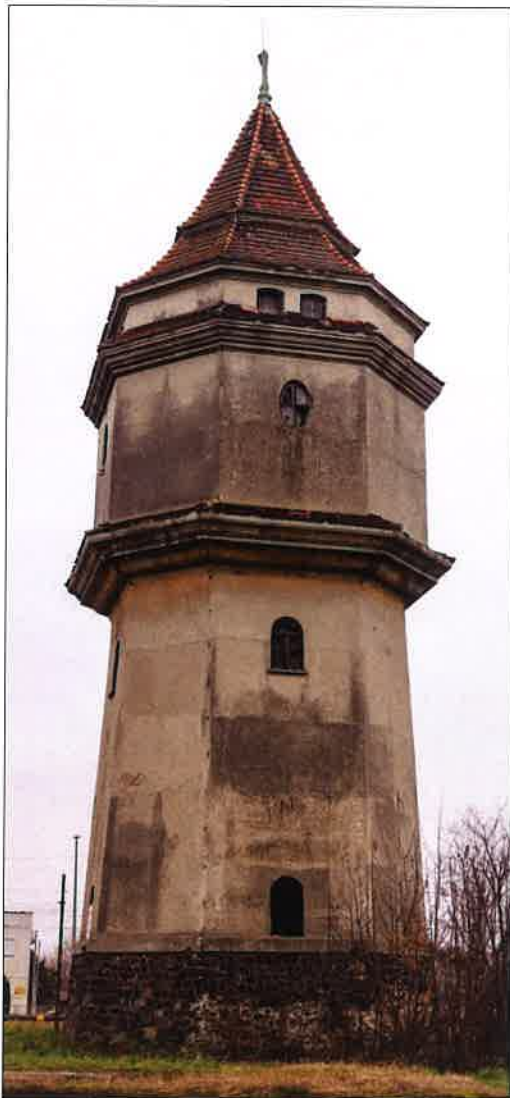
Widok wieży od strony zachodniej

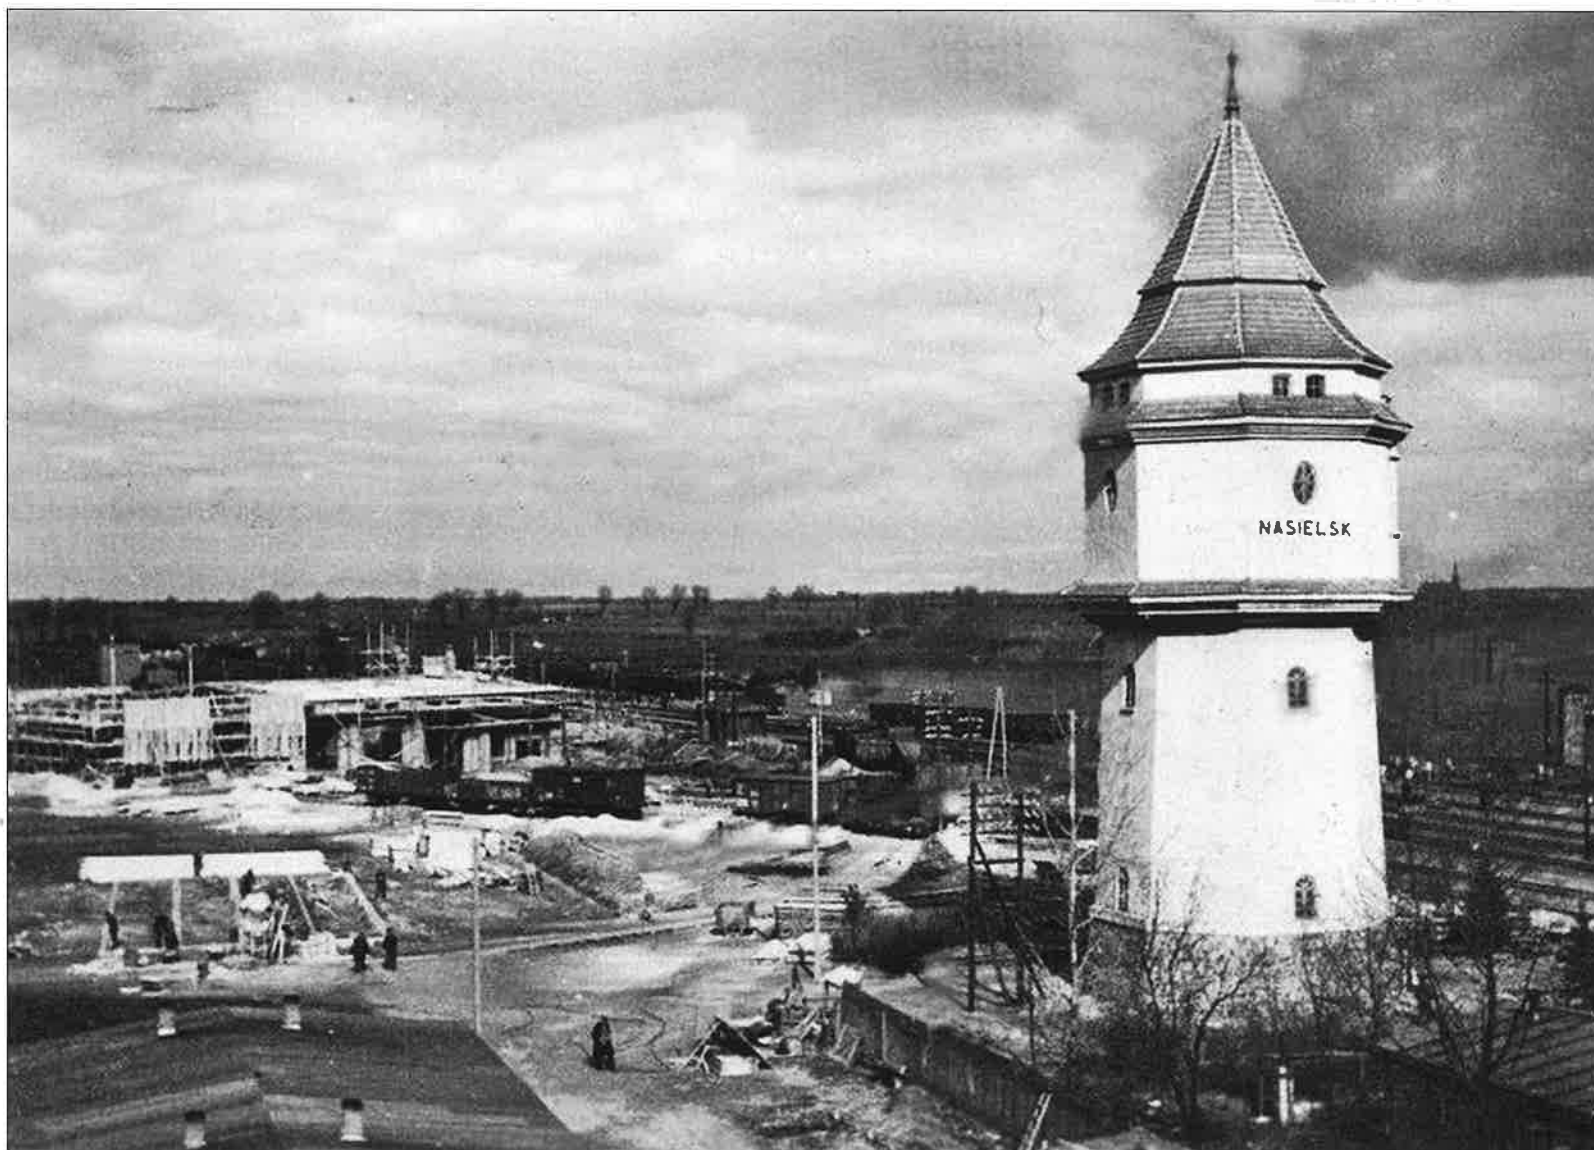
Po lewej: zdjęcie modelu typowej wieży wykonanego na Wystawę Komunikacyjną na VII Targach Wschodnich we Lwowie, ilustracja pochodzi z czasopisma Polski Przemysł Budowlany, nr 9. 1927 r. (źródło: <https://bcpw.bg.pw.edu.pl/>); po prawej: zdjęcie wieży wykonane podczas przebudowy stacji Nasielsk przez wojska niemieckie w 1941 r., w tle widoczna budowa lokomotywowni. (źródło: <http://fotopolska.eu>)

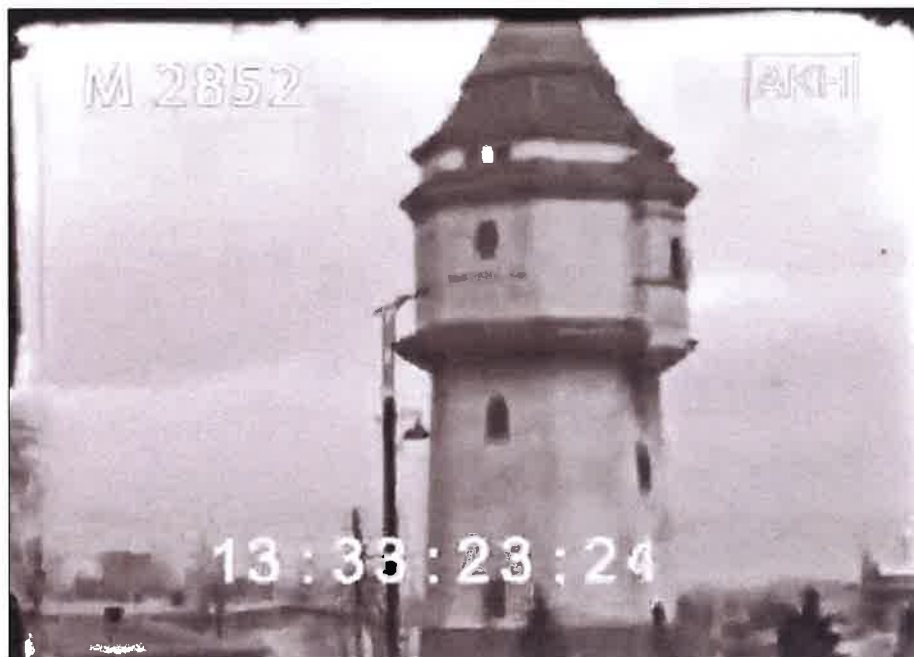
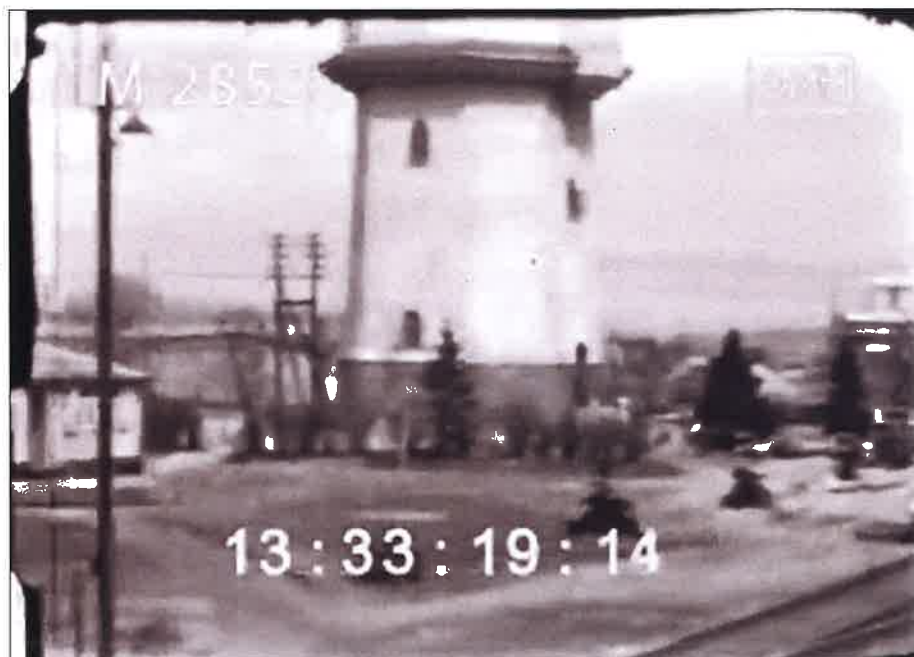
Stopklatki z filmu niemieckiego dokumentującego przebudowę stacji Nasielsk w 1941 r., w głębi widoczna wieża ciśnieniowa. Eisenbahn-Bauregiment, Material Nr 2852 (źródło: <https://www.archiv-akh.de>)

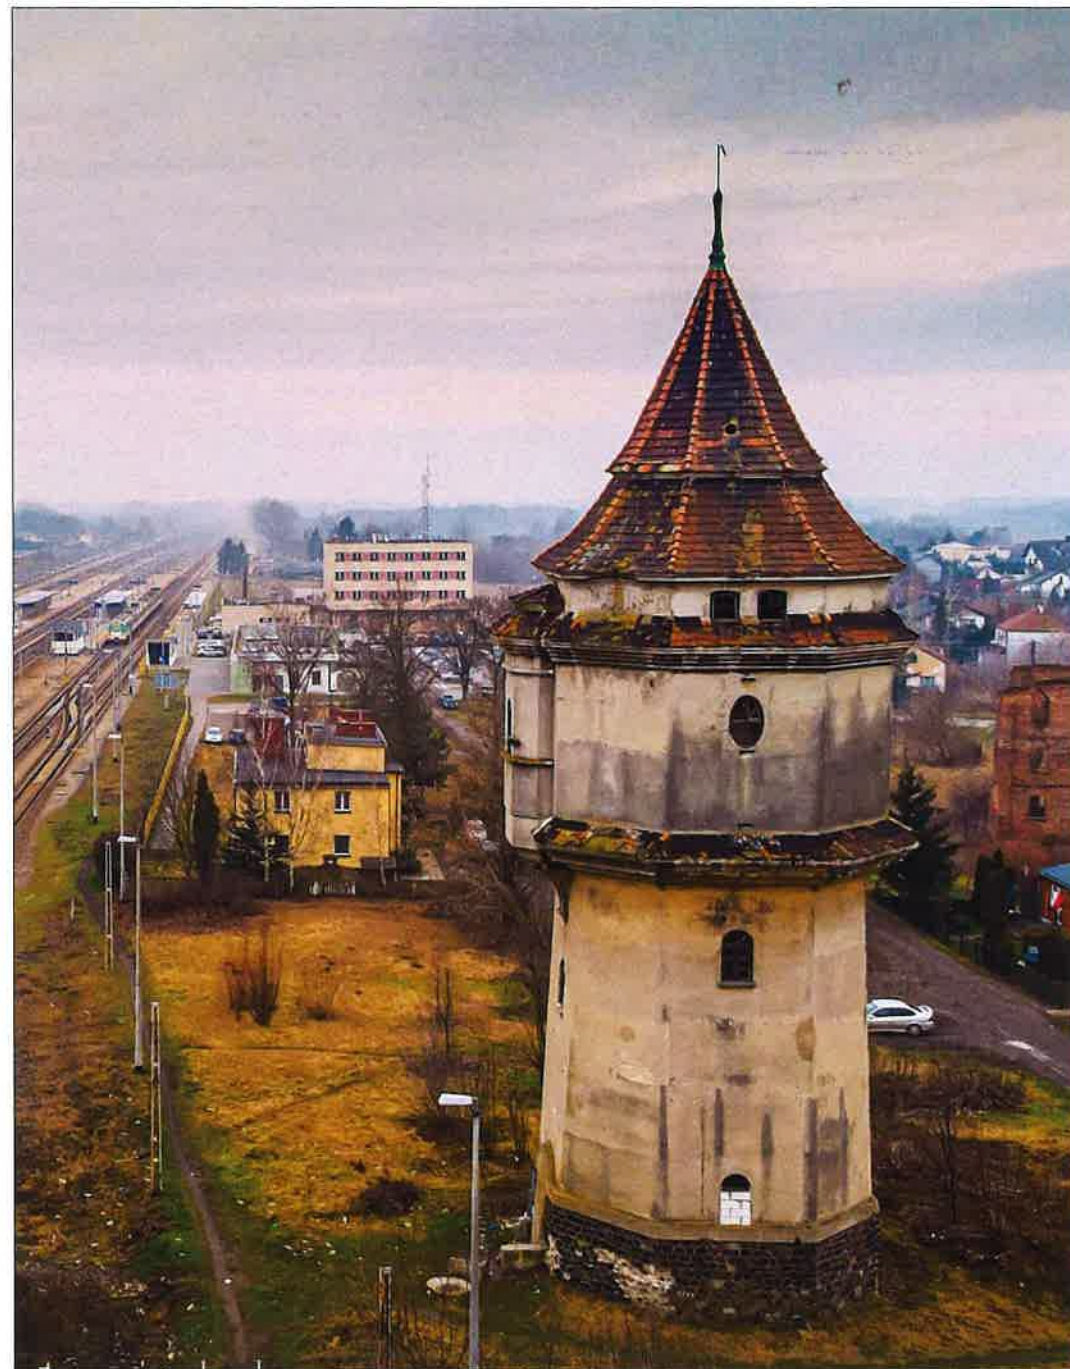
Widok ogólny wieży ciśnieniowej z lotu ptaka od strony północnej. Zdjęcie pochodzi ze strony stowarzyszenia: Aktywny i Czysty Nasielsk. (źródło: <https://www.aktwynynasielsk.org.pl>)

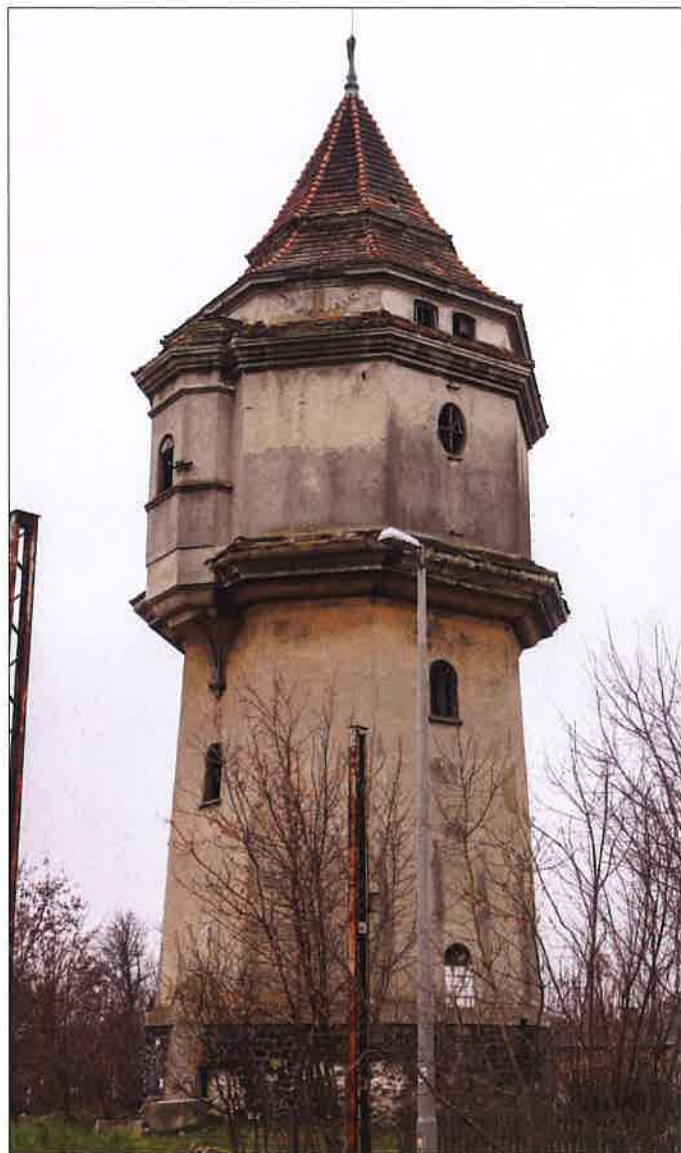
Widok ogólny wieży od strony północno-wschodniej, od strony linii kolejowej. (fot. Jakub Andrzejewski, 2021 r.)

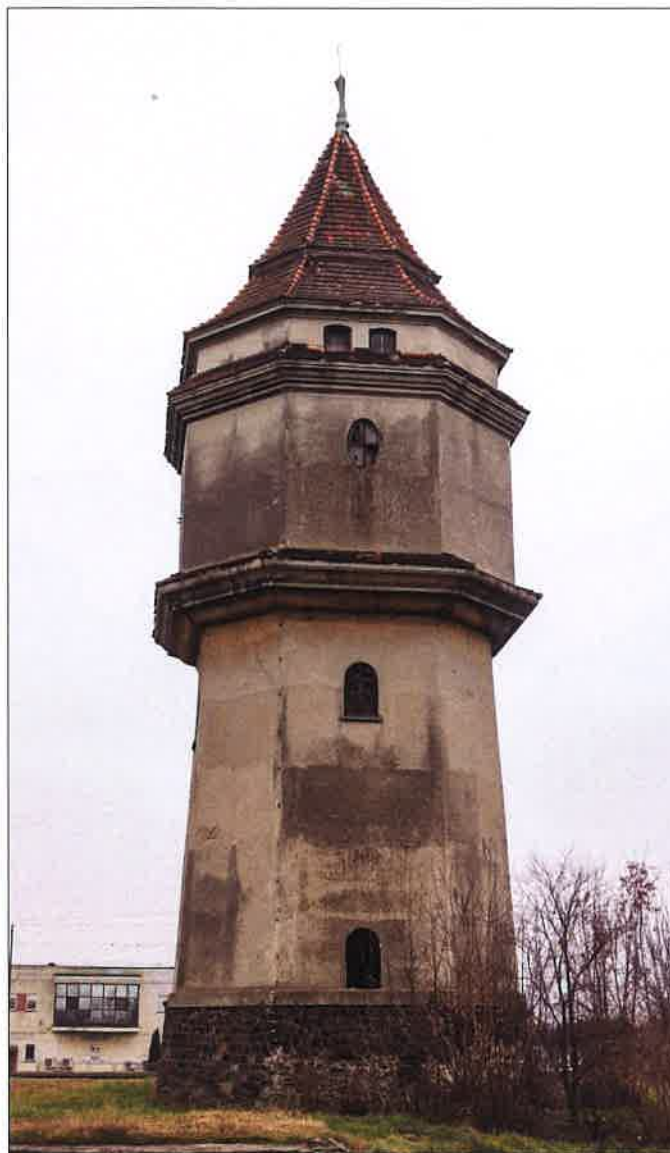
Widok ogólny wieży od strony zachodniej. (fot. Jakub Andrzejewski, 2021 r.)

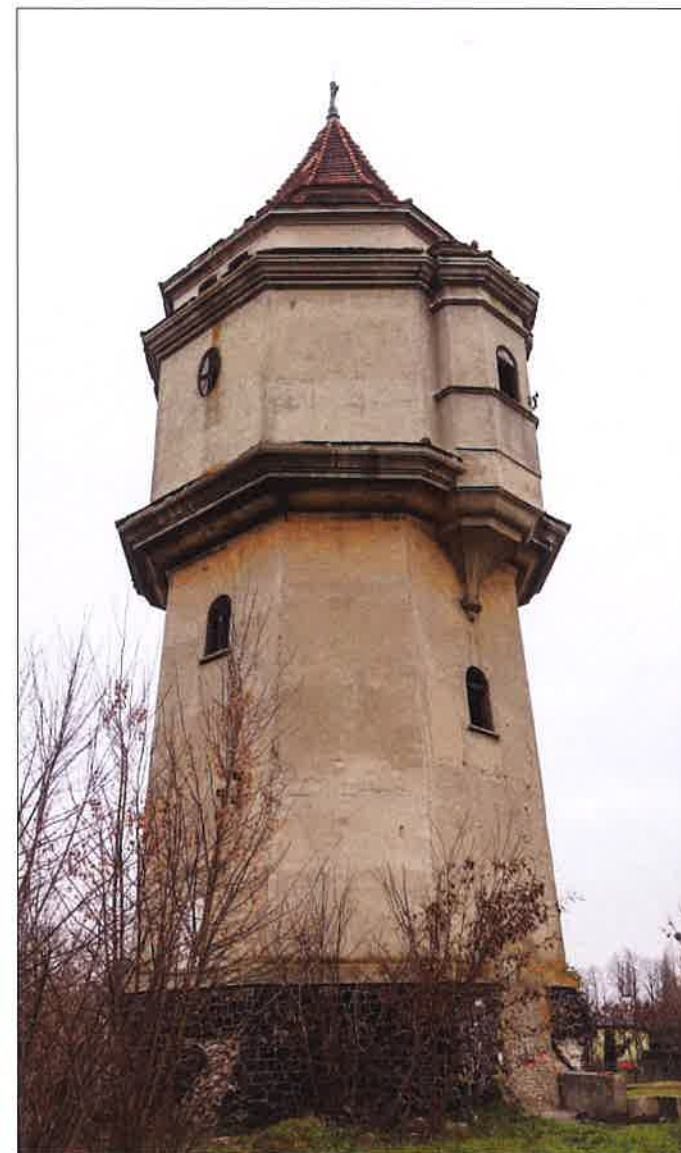
Widok ogólny wieży od strony południowo-wschodniej, od strony linii kolejowej. (fot. Jakub Andrzejewski, 2021 r.)

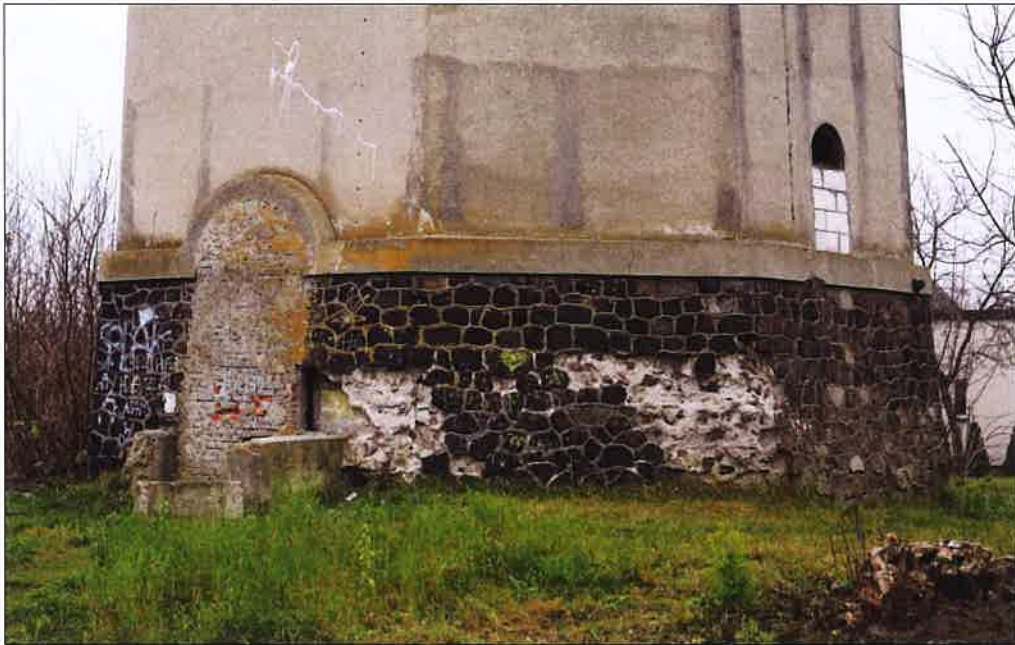
Przyziemie wieży, część cokołowa licowana kamieniem łupanym na zaprawie cementowej, widok od strony północno-wschodniej. (fot. Jakub Andrzejewski, 2021 r.)

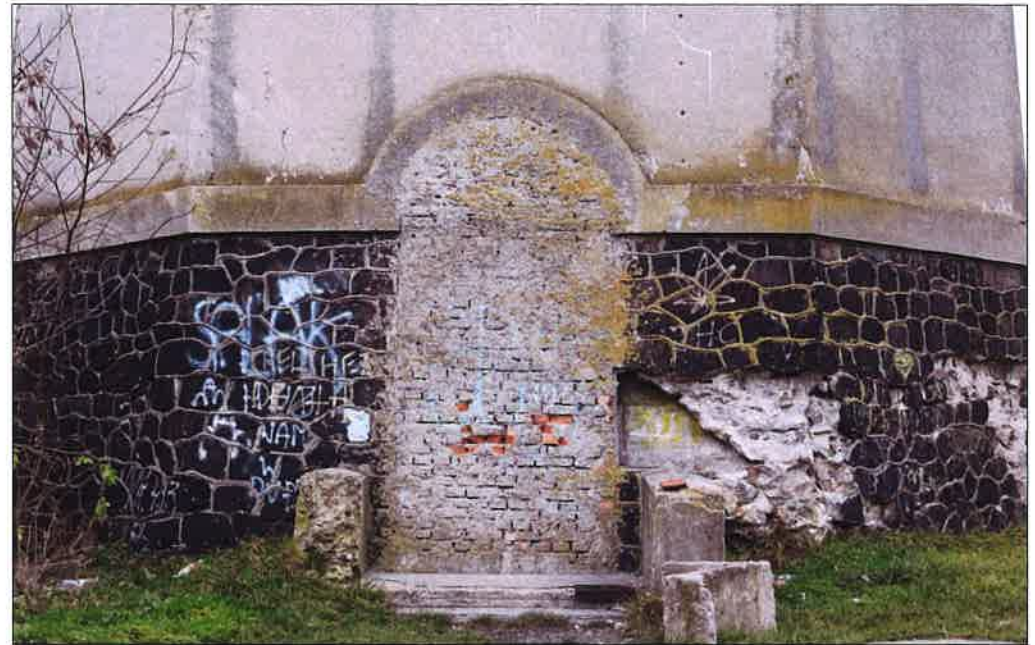
Wtórnie zamurowane wejście w przyziemiu wieży po stronie wschodniej, część cokołowa licowana kamieniem, zakończona gzymsem prostym. (fot. Jakub Andrzejewski, 2021 r.)

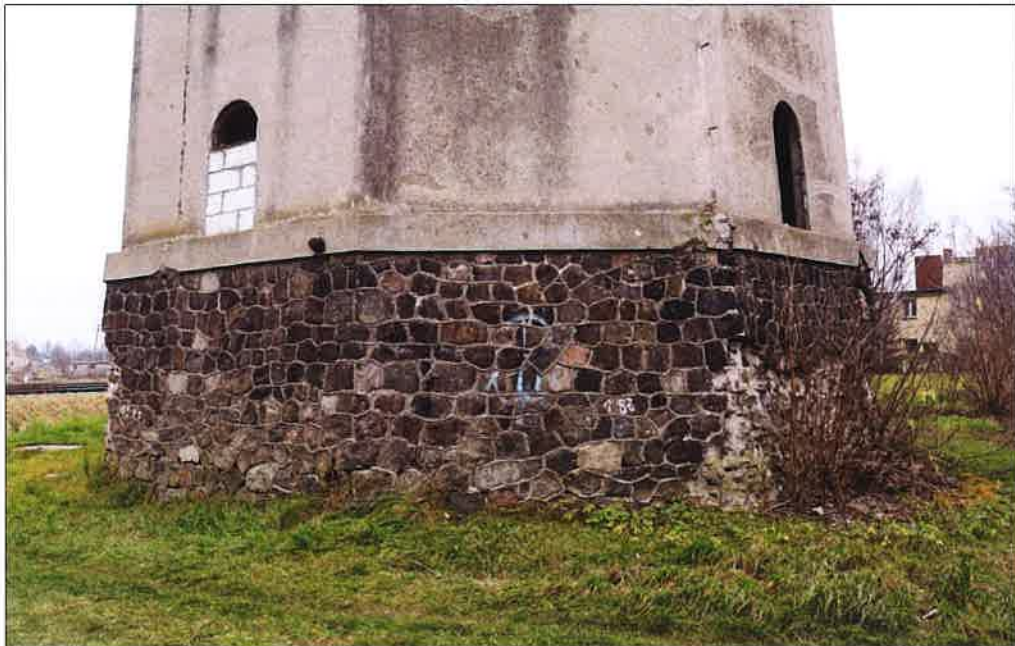
Przyziemie wieży po północno-zachodniej stronie, z widocznymi uszkodzeniami części cokołowej. (fot. Jakub Andrzejewski, 2021 r.)

Budynek został wpisany do rejestru zabytków pod numerem A-1647. Obiekt wymaga generalnego remontu, przywrócenia, remontu i odtworzenia części zdemontowanej oryginalnej stolarki okiennej i drzwiowej. Uzupełnienia i remontu tynków wapiennych na elewacji oraz uzupełnienia pokrycia dachowego oraz gzymsów dachówką ceramiczną. Konieczne jest także wykonanie wszystkich nowych instalacji w budynku (wod-kan., elektrycznej oraz grzewczej). Należy rozważyć przywrócenie oryginalnego istniejącego prze II wojnę światową napisu „Nasielsk”, znajdującego się po południowej stronie elewacji, na wysokości głowicy wieży. Napis ten widoczny jest na zdjęciu archiwalnym z 1941 r. (patrz wkładka 3).

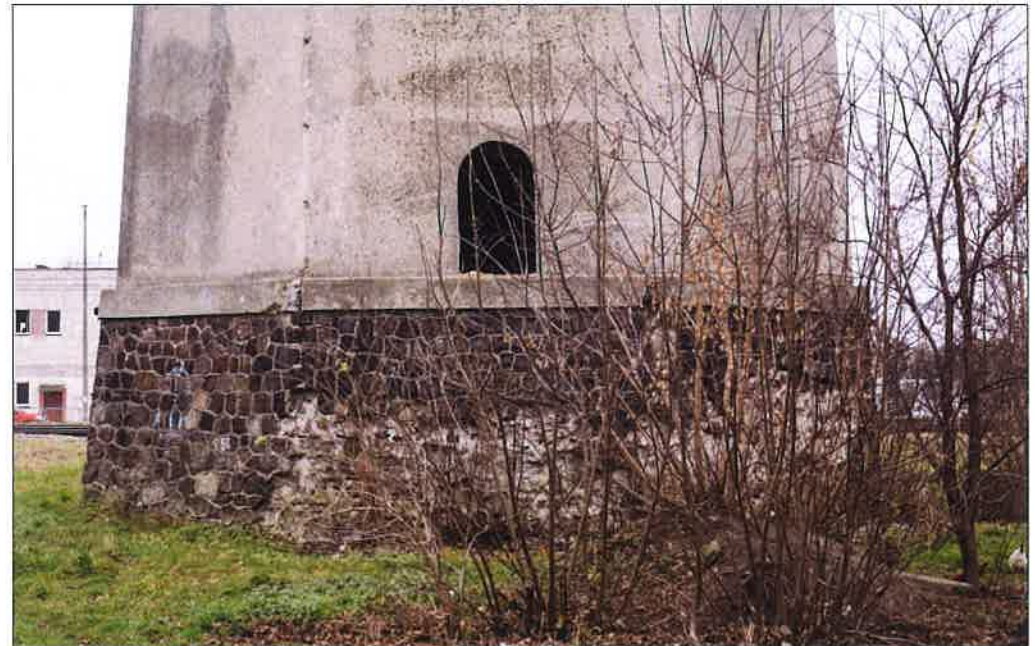
Przyziemie wieży po zachodniej stronie, z widocznymi uszkodzeniami części cokołowej. (fot. Jakub Andrzejewski, 2021 r.)

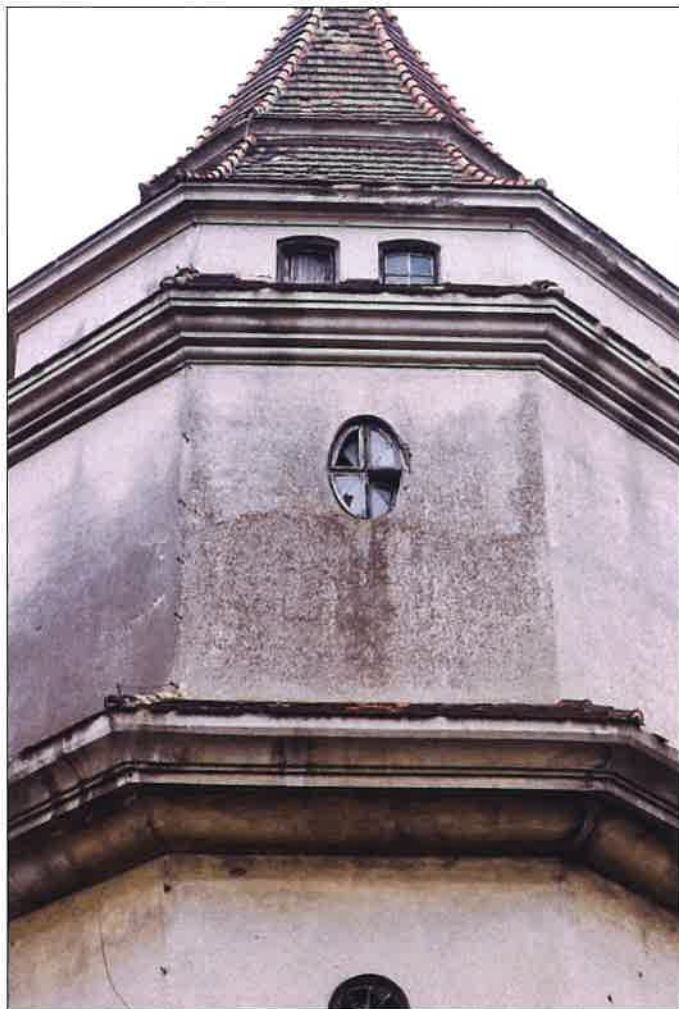
Fragment górnej części wieży, z widokiem części głowicy mieszczącej zbiornik na wodę oraz dachu z uskokiem krytego dachówką ceramiczną. (fot. Jakub Andrzejewski, 2021 r.)

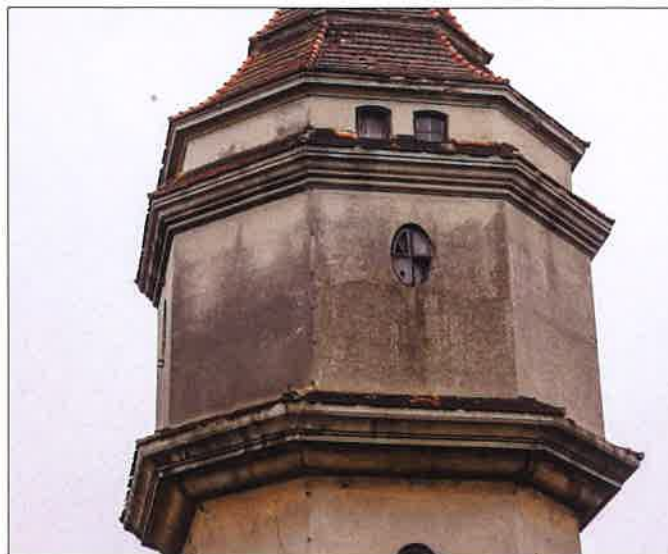
Widok głowicy wieży od strony zachodniej. (fot. Jakub Andrzejewski, 2021 r.)

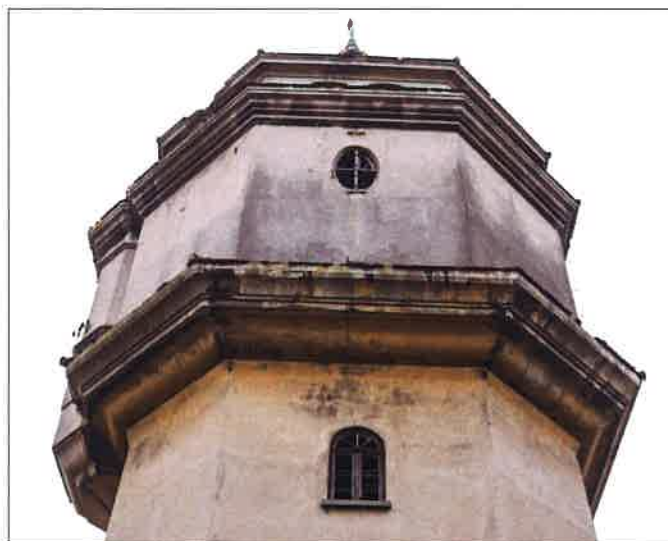
Widok głowicy wieży od strony północnej, po lewej widoczny wykusz od strony wschodniej. (fot. Jakub Andrzejewski, 2021 r.)

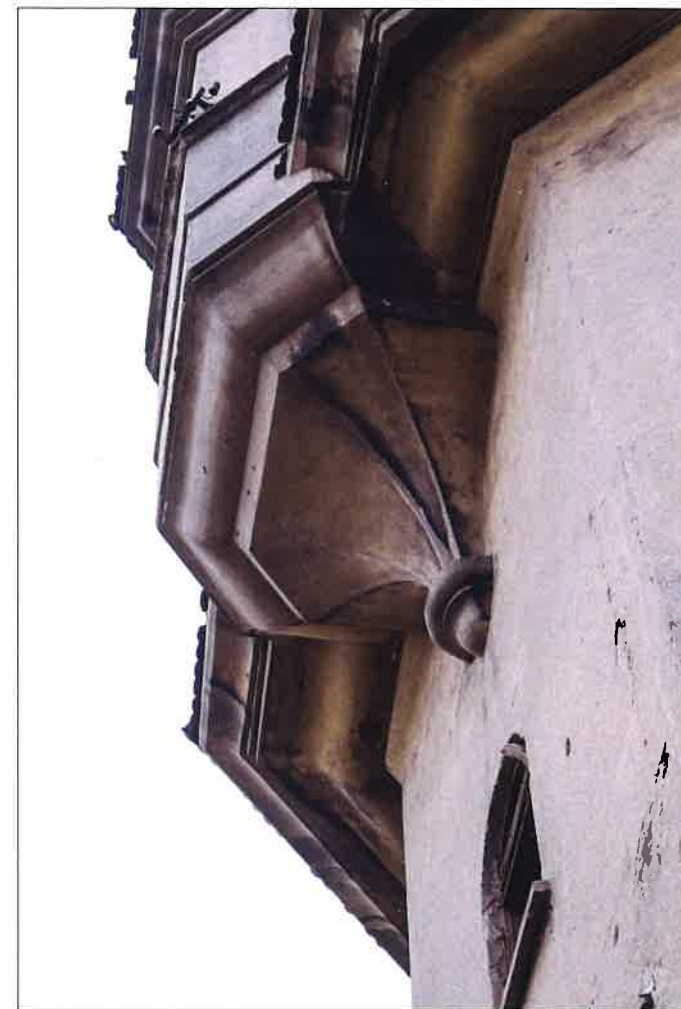
Widok wykusza opartego na wydatnym, profilowanym gzymsie u podstawy głowicy w elewacji wschodniej. (fot. Jakub Andrzejewski, 2021 r.)

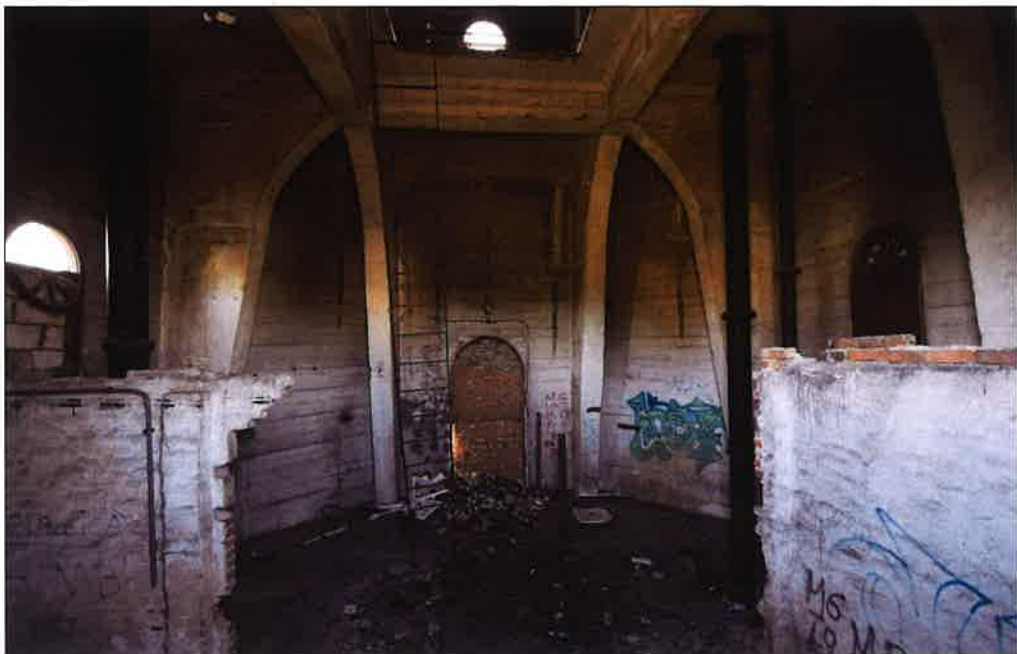
Widok ogólny wnętrza budynku w przyziemiu, widok od strony zachodniej, w głębi widoczne wtórnie zamurowane wejście do budynku. (fot. MWKZ, 2021 r.)

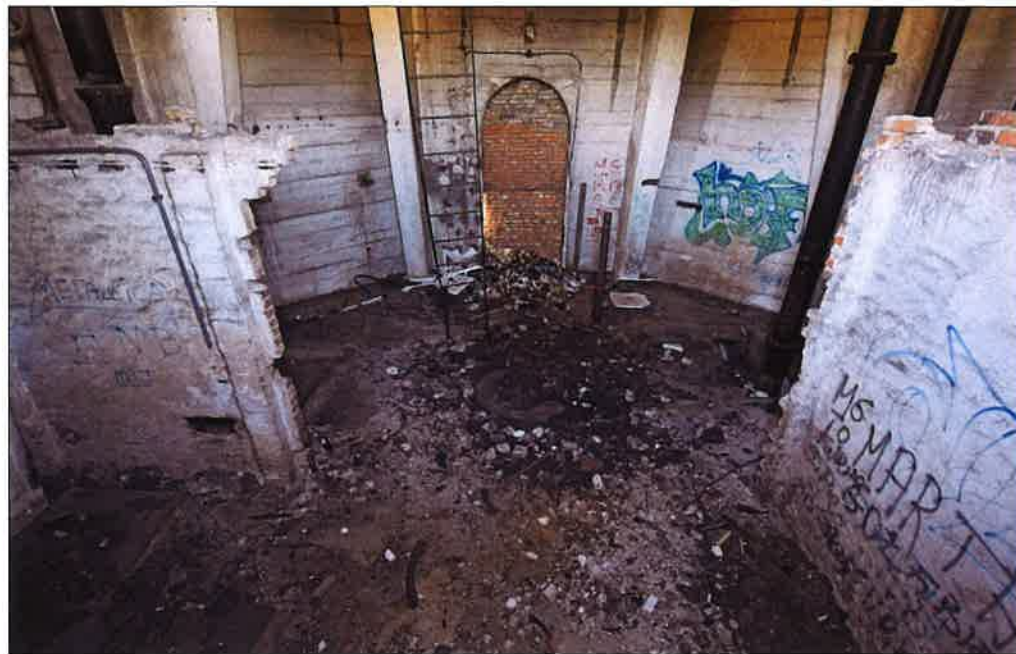
Wnętrze budynku z widocznymi częściowo wyburzonymi ścianami działowymi i fundamentami po zdemontowanych instalacjach. (fot. MWKZ, 2021 r.)

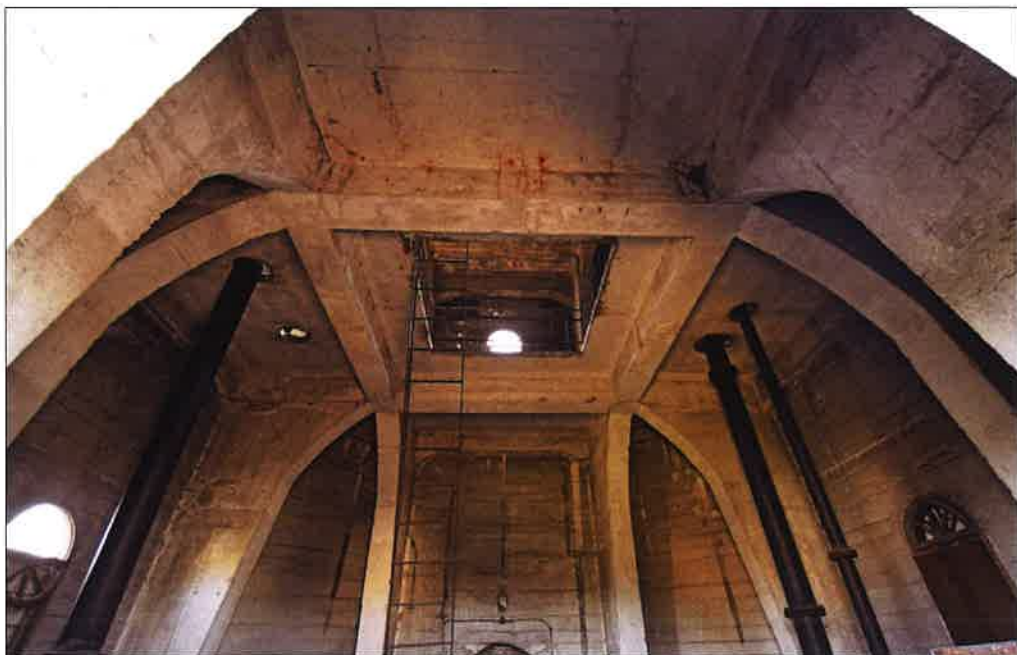
Wnętrze budynku z widoczną żelbetową konstrukcją wieży oraz z częściowo zachowanymi instalacjami wodnymi; ściany wewnętrzne nie zostały wykończone (fot. MWKZ, 2021 r.)

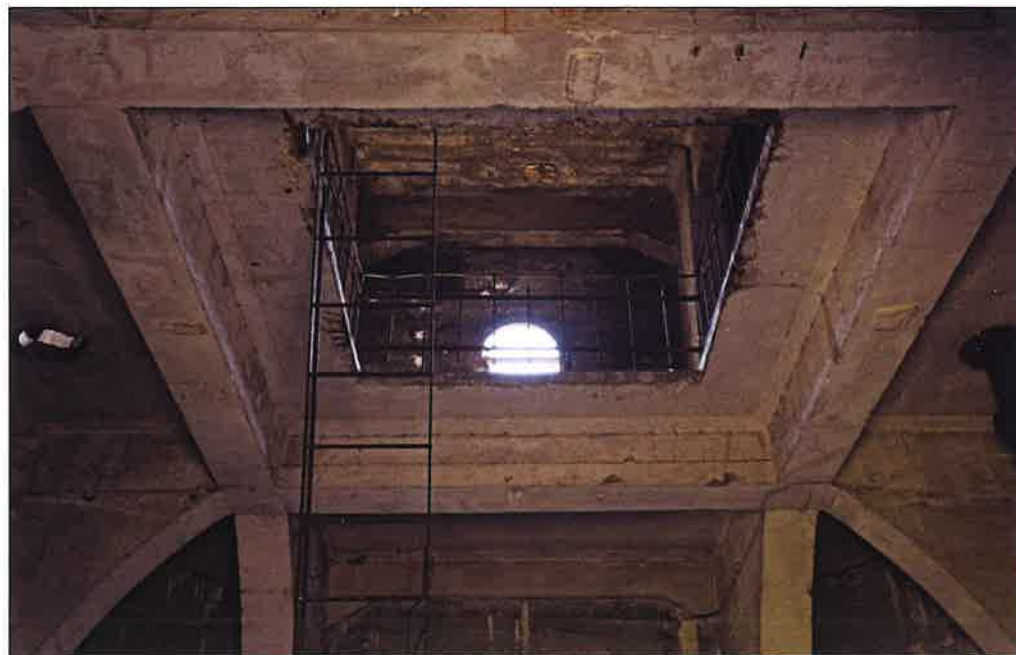
Wnętrze budynku, widok żelbetowych rygli w stropie powyżej kondygnacji parteru, w głębi widoczne wyższe piętro ze stropem żelbetowym. (fot. MWKZ, 2021 r.)

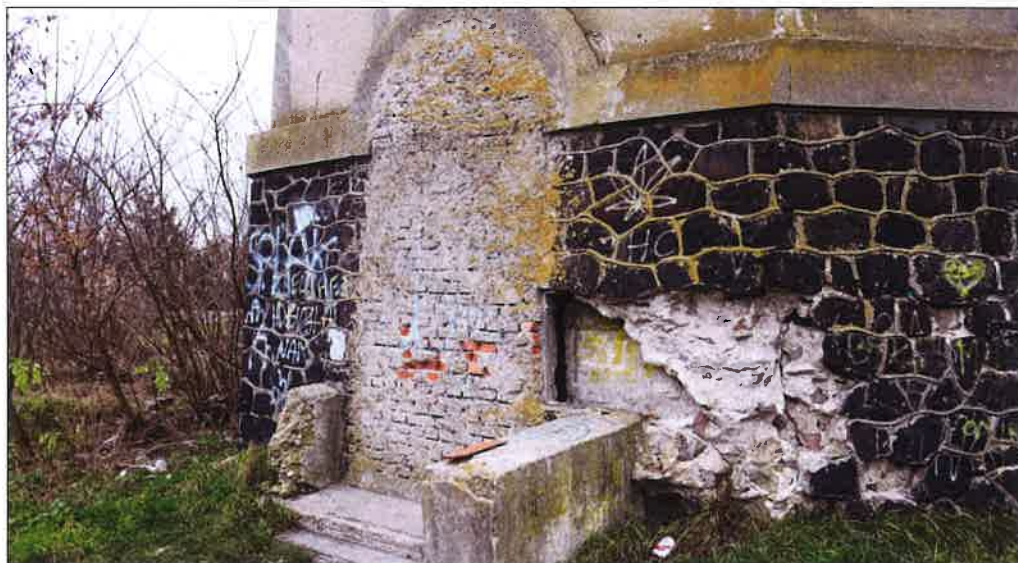
Wtórnie zamurowane wejście do budynku, widoczne uszkodzenia części cokołowej licowanej kamieniem łupanym i łamanym. (fot. Jakub Andrzejewski, 2021 r.)

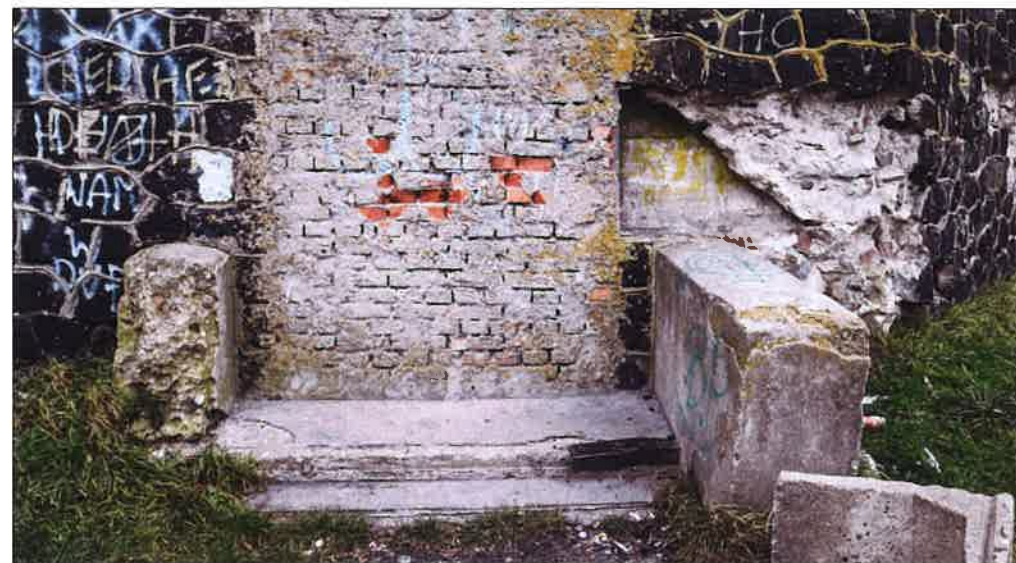
Uszkodzenia ściany przy wejściu: po lewej żelbetowej części ściany schodów, po lewej kamiennego licowania wysokiego cokołu elewacji. (fot. Jakub Andrzejewski, 2021 r.)

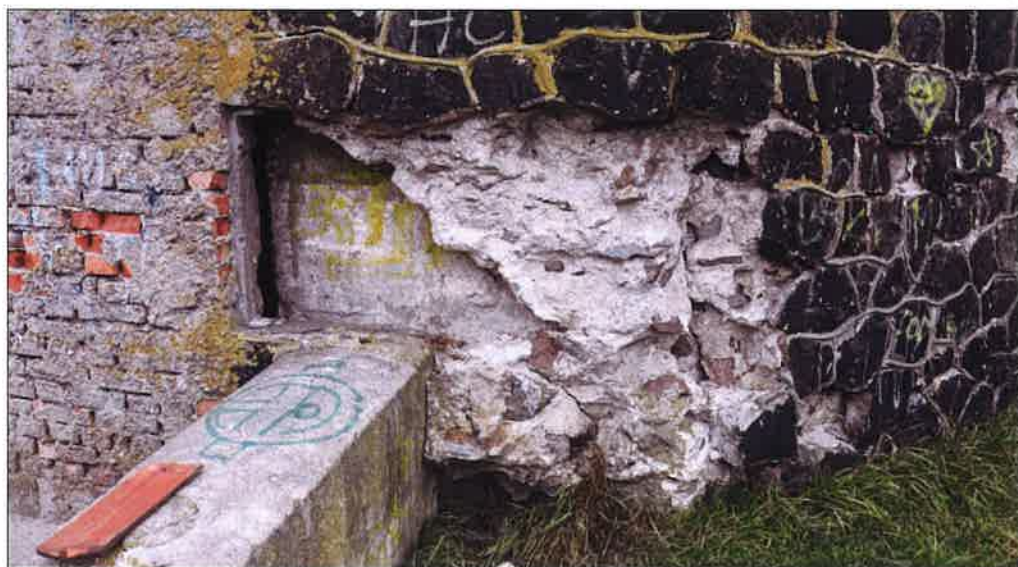
Widok uszkodzeń cokołu wykonanego z kamienia łupanego i łamanego, widoczny w głębi odsłonięty fragment żelbetowej ściany. (fot. Jakub Andrzejewski, 2021 r.)

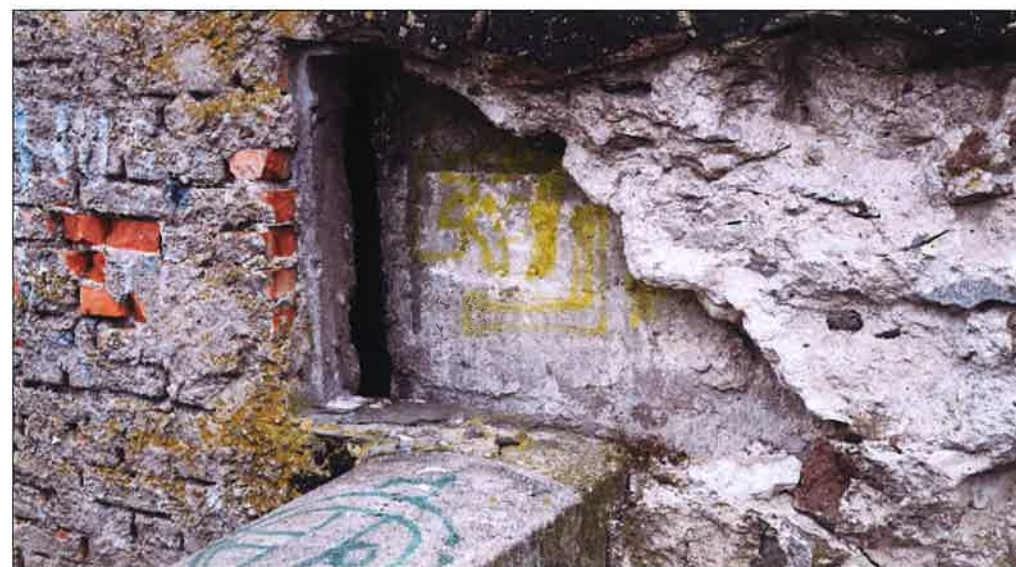
Widok odsłoniętej żelbetowej ściany konstrukcyjnej przy wtórnie zamurowanym wejściu do budynku. (fot. Jakub Andrzejewski, 2021 r.)

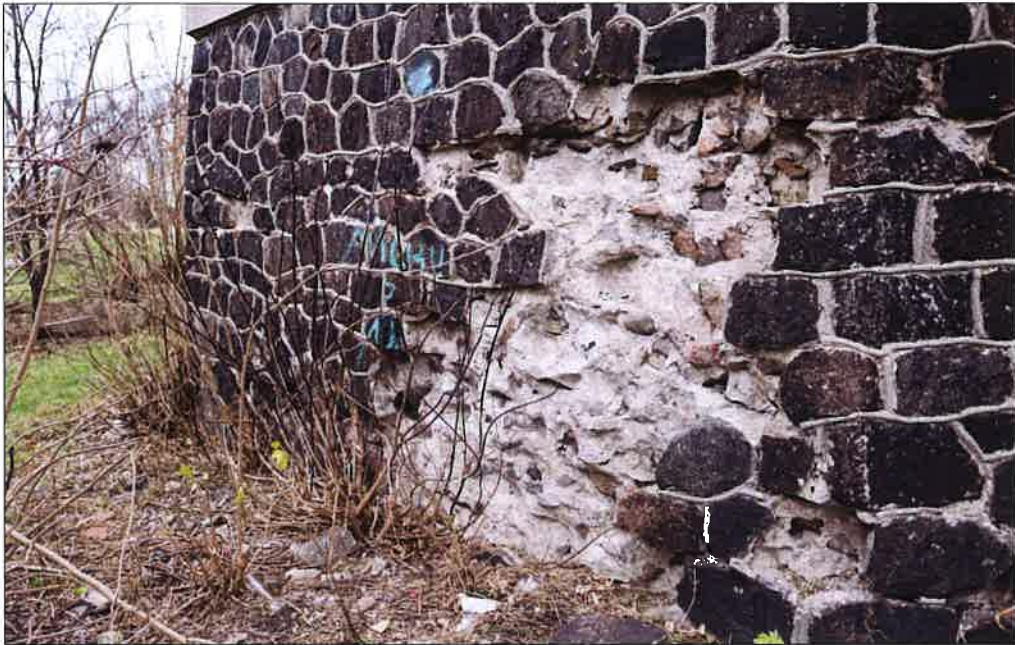
Widok fragmentu uszkodzonego cokołu kamiennego w elewacji południowej. (fot. Jakub Andrzejewski, 2021 r.)

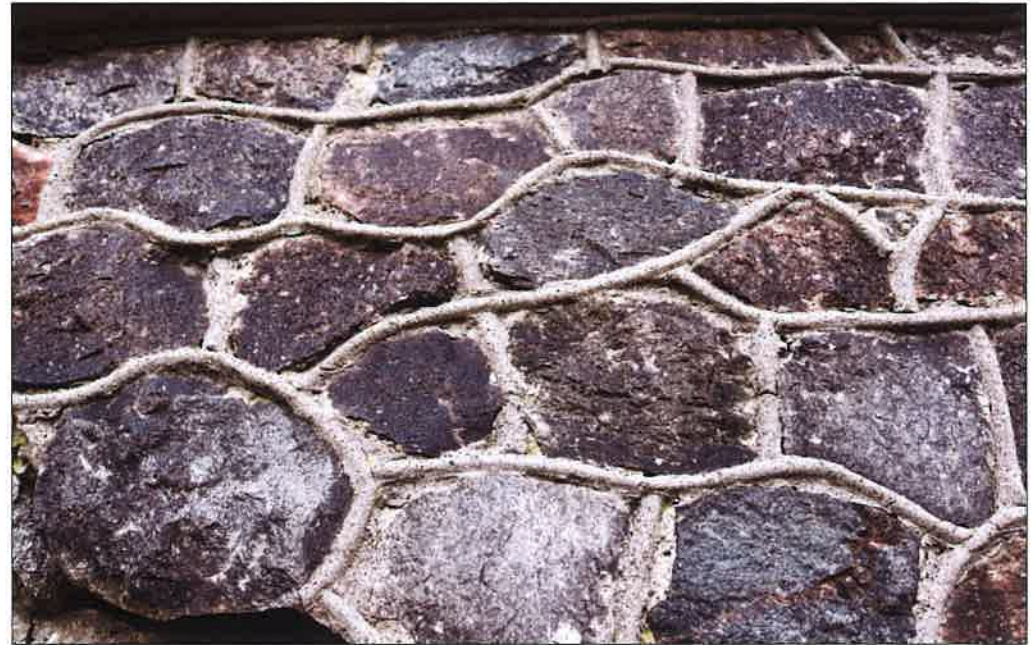
Widok cokołu wykonanego z łupanego kamienia najprawdopodobniej andezytu pienińskiego, spoinowanego zaprawą cementową. (fot. Jakub Andrzejewski, 2021 r.)

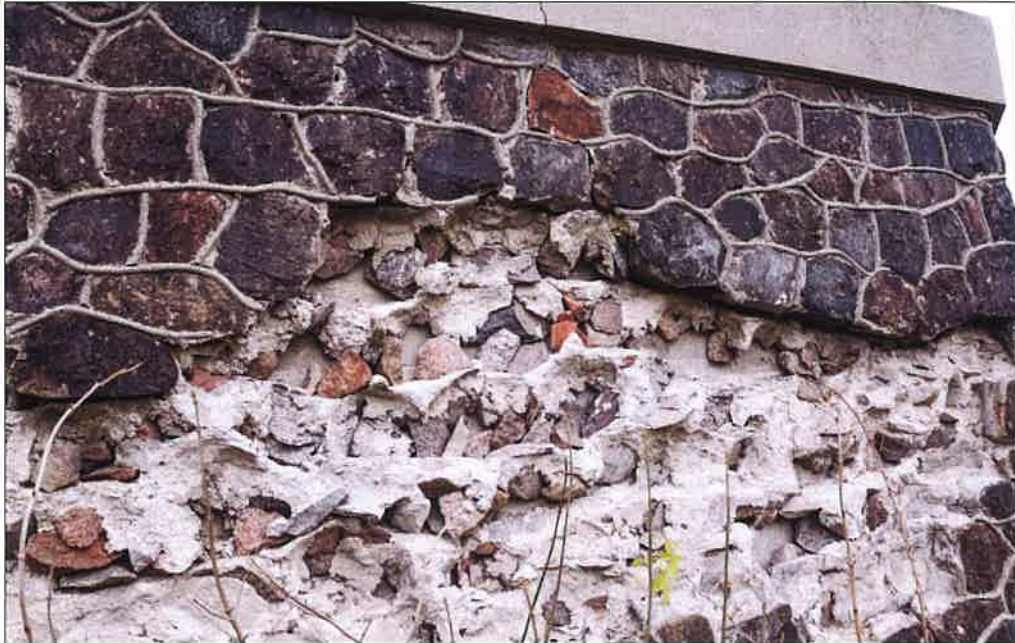
Odsłonięta struktura ściany cokołowej z zaprawą cementową łączącą łamane i łupane fragmenty kamienia z żelbetową ścianą konstrukcyjną. (fot. Jakub Andrzejewski, 2021 r.)

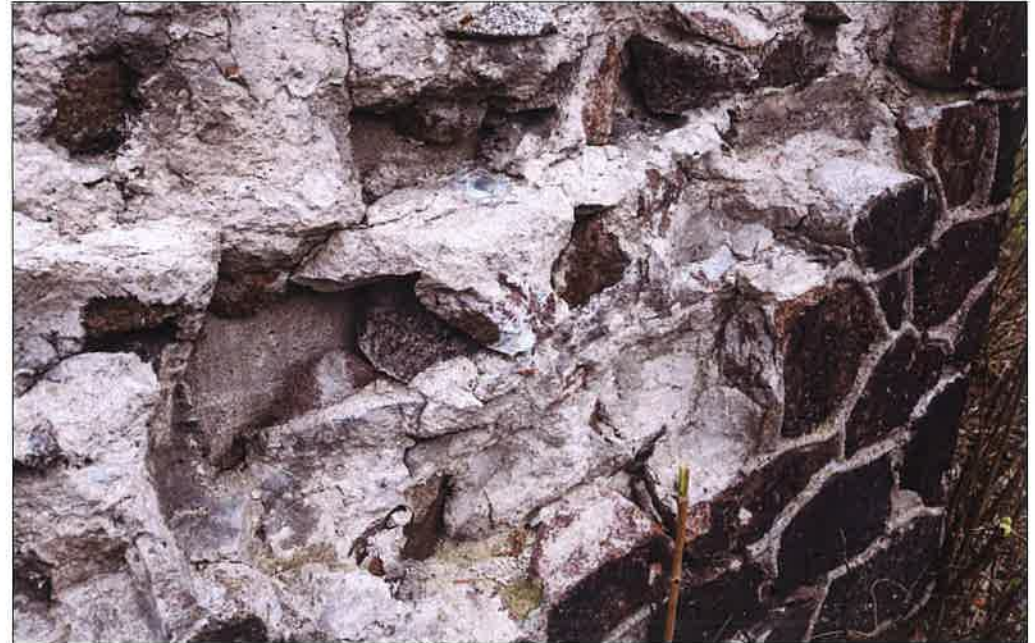
Fragment odsłoniętej żelbetowej ściany spod warstwy kamiennej ściany licującej cokół. (fot. Jakub Andrzejewski, 2021 r.)

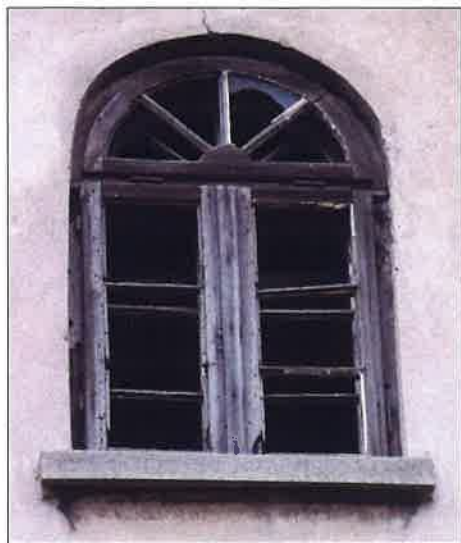
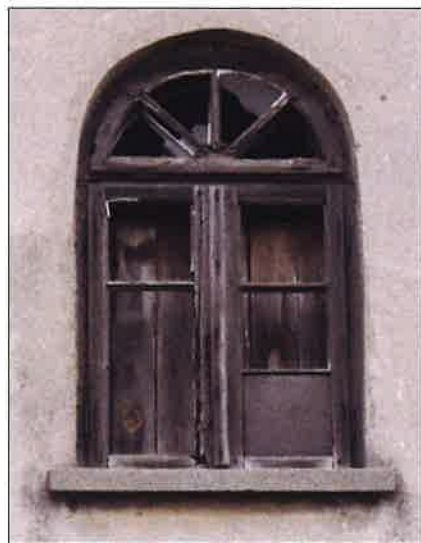
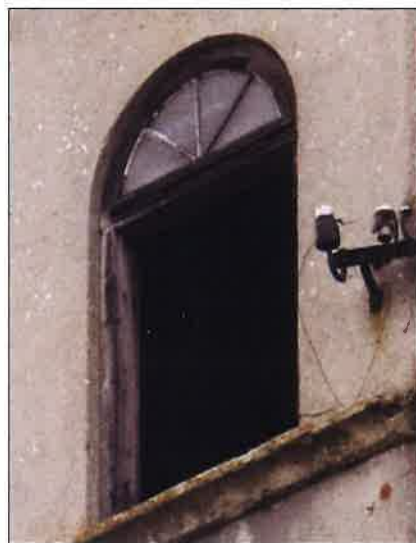
Widok części zachowanych oryginalnych drewnianych okien ościeżnicowych (polskich), z uchylnym łukowym naświetlem.  
(fot. Jakub Andrzejewski, 2021 r.)

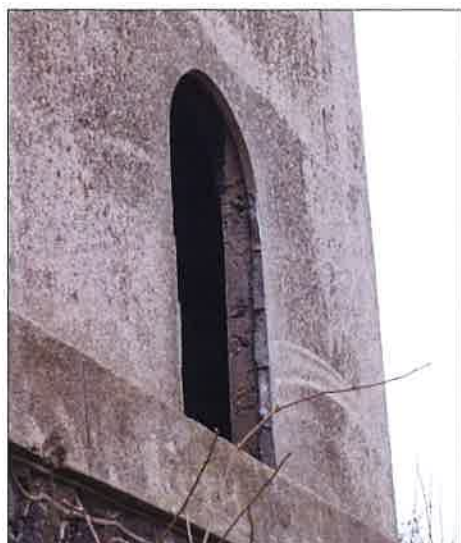
Zdemontowana stolarka okienna w elewacji zachodniej. (fot. Jakub Andrzejewski, 2021 r.)

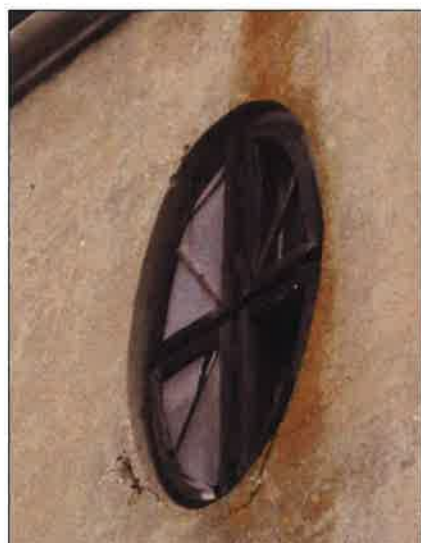
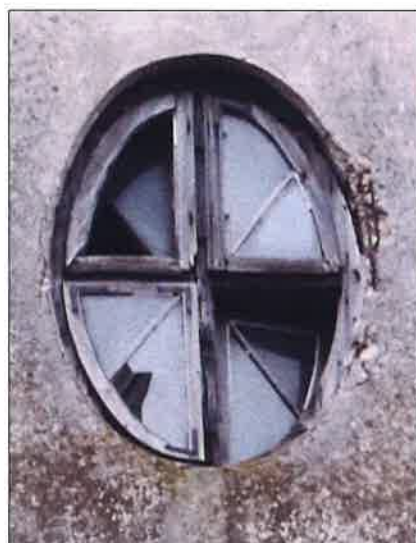
Okna w kształcie owalnych oculusów w kondygnacji głowicy wieży, okna 4-dzielne, ościeżnicowe. (fot. Jakub Andrzejewski, 2021 r.)
