## ZAWIADOMIENIE

- zawiadamiam o włączeniu **karty ewidencyjnej budynku, wpisanego do rejestru zabytków nieruchomości, wieży ciśnień na stacji kolejowej Nasielsk, położonego w miejscowości Mogowo**, do wojewódzkiej ewidencji zabytków.

# KARTA EWIDENCYJNA ZABYTKU NIERUCHOMEGO

WIEŻA CIŚNIEŃ NA STACJI KOLEJOWEJ NASIELSK

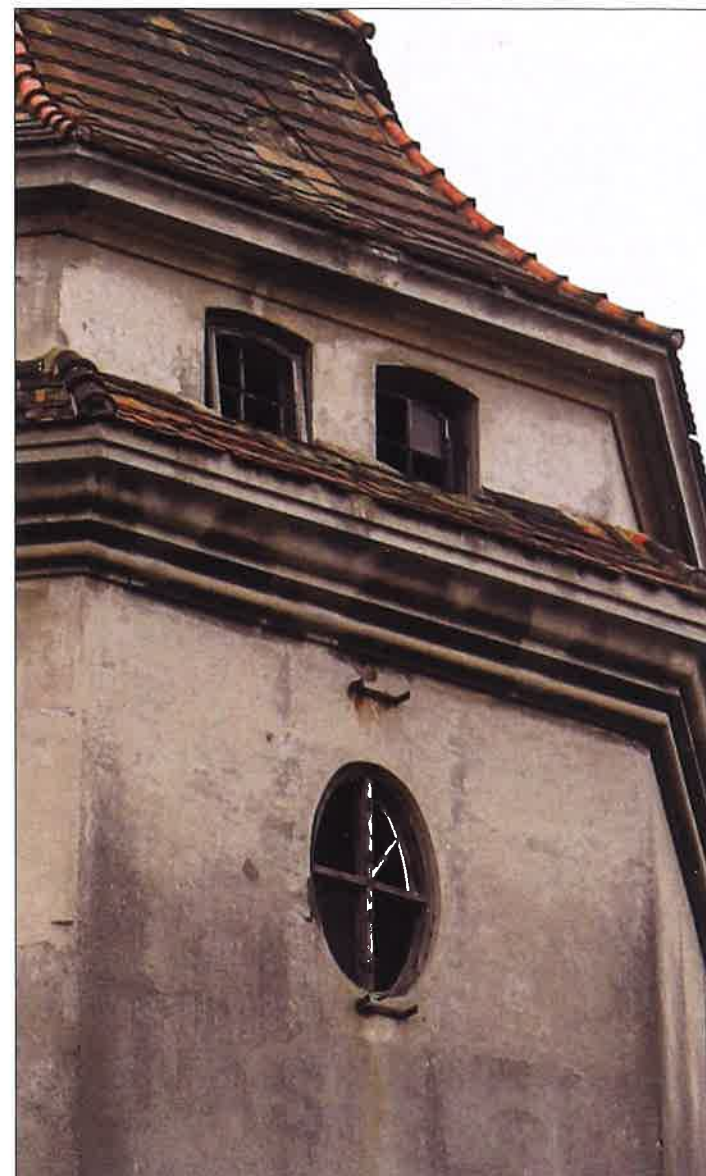
Widok głowicy wieży z oknami, fragment elewacji północnej.  
(fot. Jakub Andrzejewski, 2021 r.)

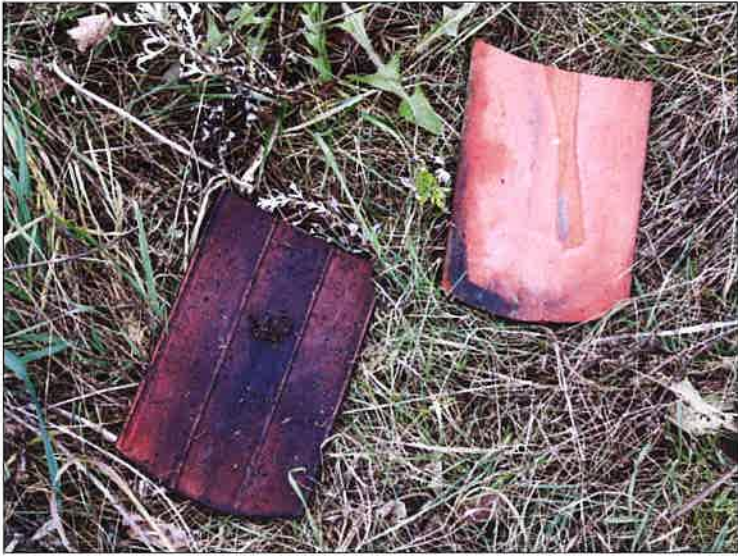
Dachówki karpiówki, widok wierzchniej i spodniej strony dachówek. (fot. Jakub Andrzejewski, 2021 r.)

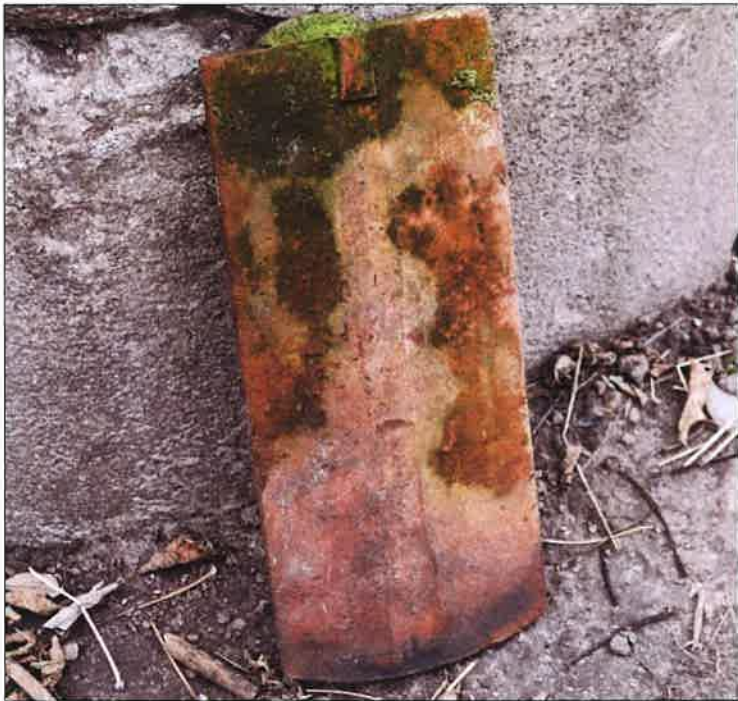
Widok dachówki ceramicznej karpiówki pochodzącej z uszkodzonego dachu wieży. (fot. Jakub Andrzejewski, 2021 r.)

Budynek został wpisany do rejestru zabytków pod numerem A-1647. Obiekt wymaga generalnego remontu, przywrócenia, remontu i odtworzenia części zdemontowanej oryginalnej stolarki okiennej i drzwiowej. Uzupełnienia i remontu tynków wapiennych na elewacji oraz uzupełnienia pokrycia dachowego oraz gzymsów dachówką ceramiczną. Konieczne jest także wykonanie wszystkich nowych instalacji w budynku (wod-kan., elektrycznej oraz grzewczej). Należy rozważyć przywrócenie oryginalnego istniejącego prze II wojnę światową napisu „Nasielsk”, znajdującego się po południowej stronie elewacji, na wysokości głowicy wieży. Napis ten widoczny jest na zdjęciu archiwalnym z 1941 r. (patrz wkładka 3).

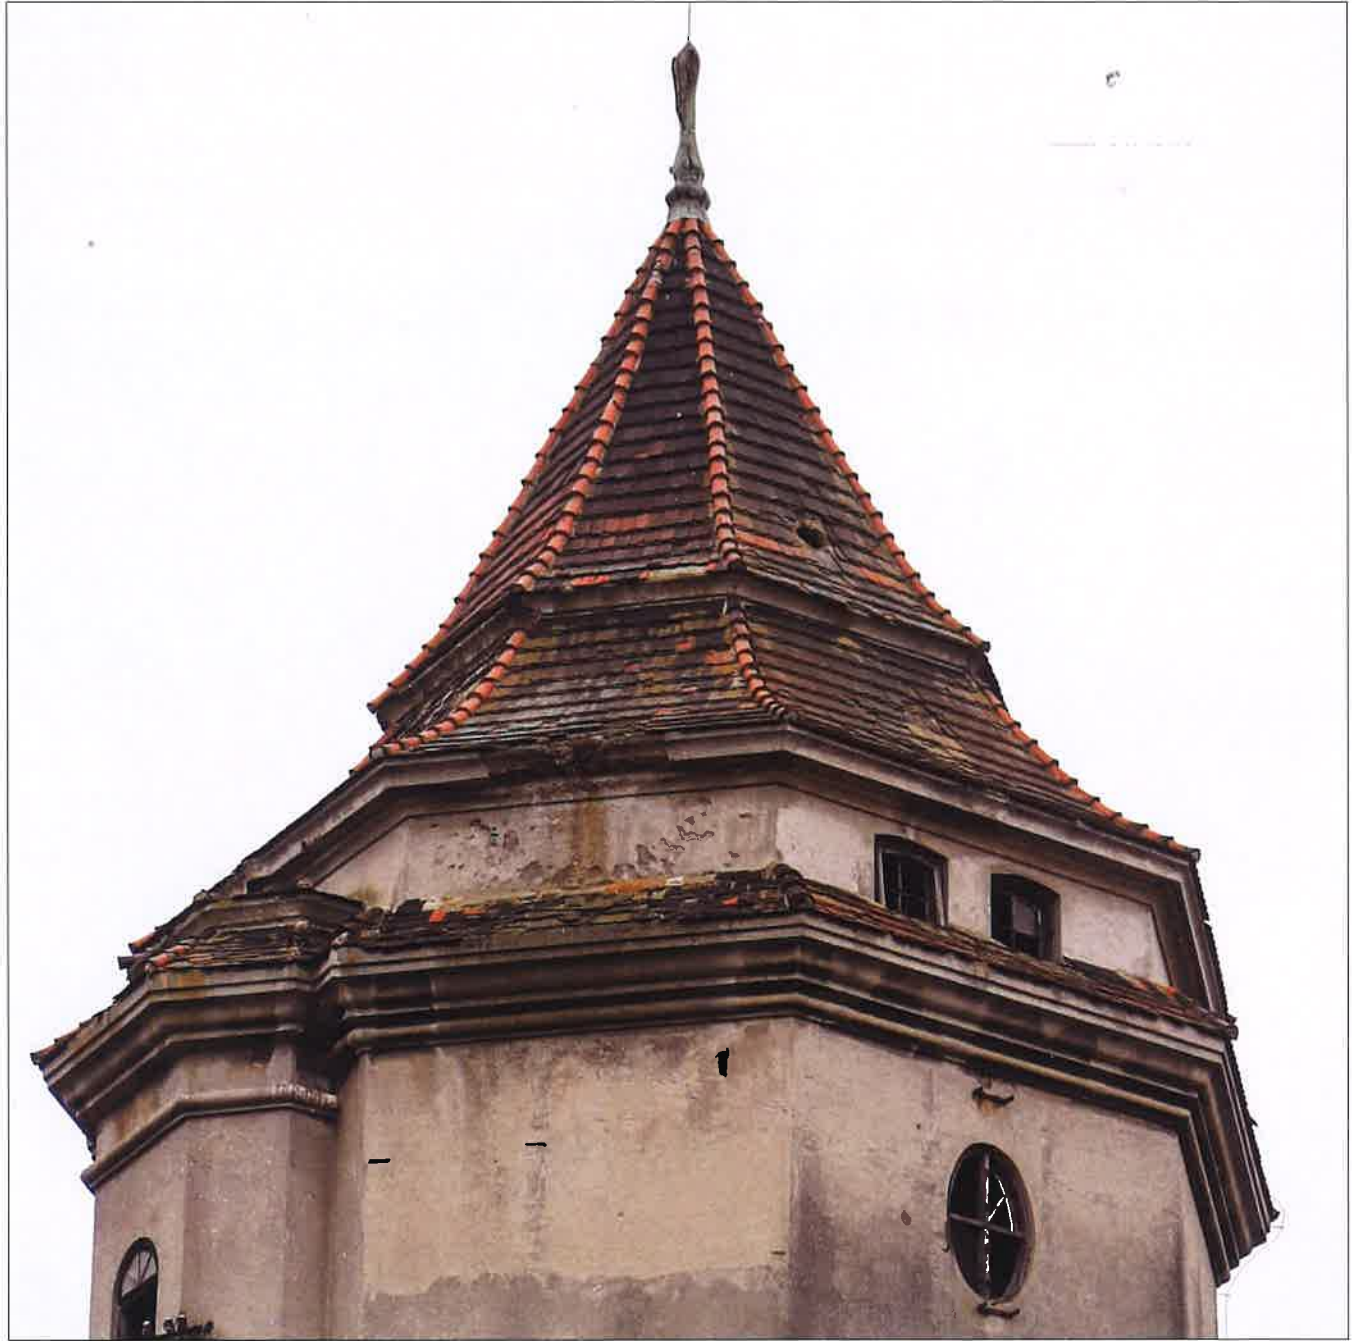
Elewacja południowa, zachodnia i północna z podobnym układem otworów okiennych: bez otworów okiennych i drzwiowych w części przyziemia; 1-osiowa, z dwoma oknami w części trzonu wieży gdzie najniższe okna zostały wtórnie zamurowane; powyżej w części głowicy z jednym owalnym oculusem, powyżej w części wieńczącej głowice 2-osiowa, z dwoma oknami; powyżej widoczne 3 połacie dachu z uskokiem; dla elewacji północnej i południowej w części głowicy wieży widoczny odstający wykusz po stronie wschodniej. W północno-wschodniej części elewacji na wysokości gzymsu pomiędzy dachem a częścią głowicy wieży widoczny ślad po eksplozji pocisku, najprawdopodobniej ze stycznia 1945 r.

Widok północno-wschodniej części elewacji na wysokości gzymsu pomiędzy dachem, a częścią głowicy wieży; widoczny ślad po eksplozji pocisku, najprawdopodobniej ze stycznia 1945 r. (fot. Jakub Andrzejewski, 2021 r.)
