# KARTA EWIDENCYJNA OBIEKTU NIERUCHOMEGO NIEWPISANEGO DO REJESTRU ZABYTKÓW

## Nadarzyn

**Rynek**

**Pl. Ks. J. Poniatowskiego**

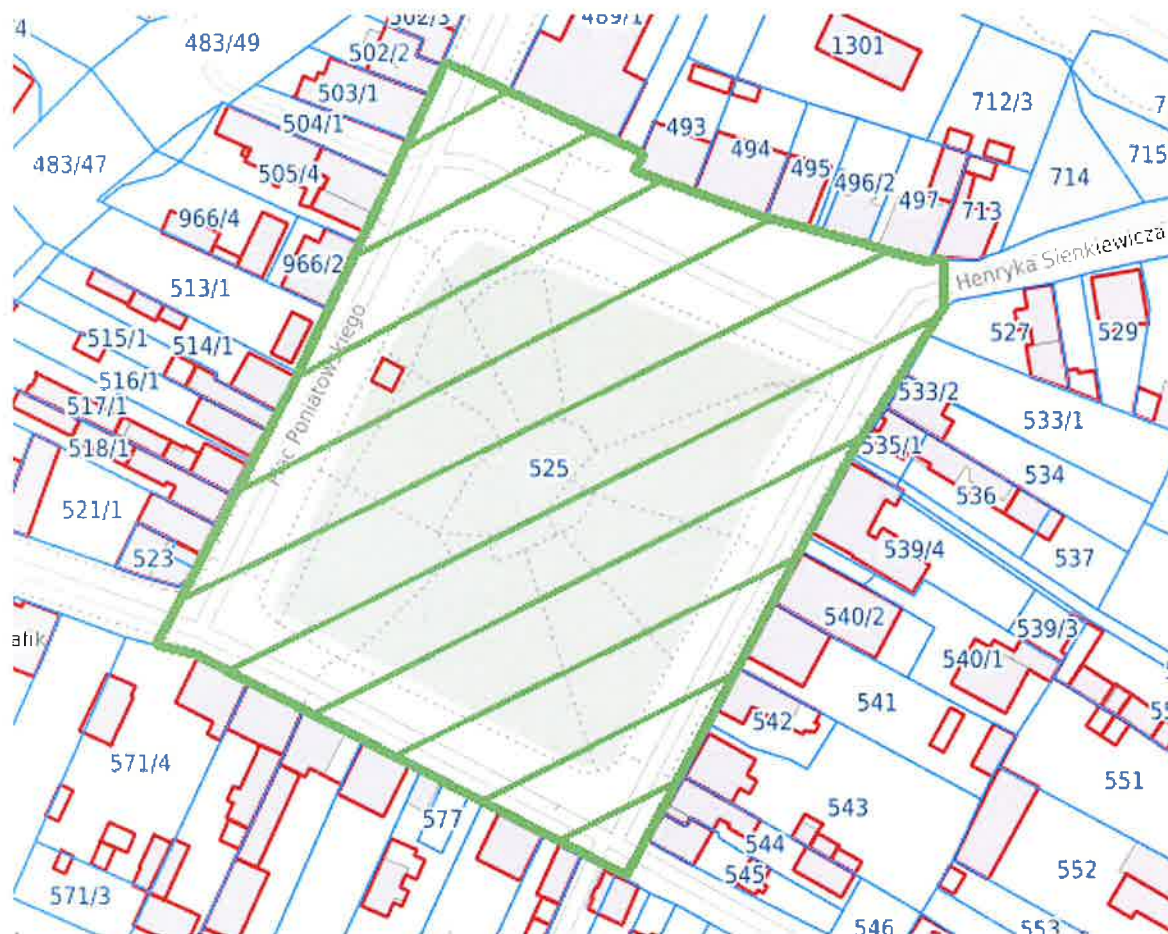
9. Materiały graficzne

Dostateczny

Rynek ma kształt zbliżony do prostokąta, jego boki wytyczają od południa ul. Krótka, od północy równoległa, a od wschodu i zachodu prostopadłe do niej ciągi jezdne (wschodnia na przedłużeniu ul. H. Sienkiewicza). Część jezdni wybrukowano kostką bazaltową (historyczną), część jest wtórna (kostka betonowa). Centralną część rynku zajmuje park miejski z wytyczonymi alejami, pomnikami oraz krzyżem. Wzdłuż krawędzi płyty rynku wydzielono miejsca parkingowe. Od strony zachodniej znajduje się niewielki pawilon handlowy.

- Zachowanie historycznej nawierzchni i nawiązanie do niej w przypadku remontu;
- Prace pielęgnacyjne w parku: usunięcie utwardzonej nawierzchni wokół drzew; częściowa zamiana powierzchni utwardzonej na nawierzchnię mineralną.
