# KARTA EWIDENCYJNA ZABYTKU NIERUCHOMEGO NIEWPISANEGO DO REJESTRU ZABYTEKÓW

**WARSZAWA**

**Blok mieszkalny D-2**

**ul. Kredytowa 8**

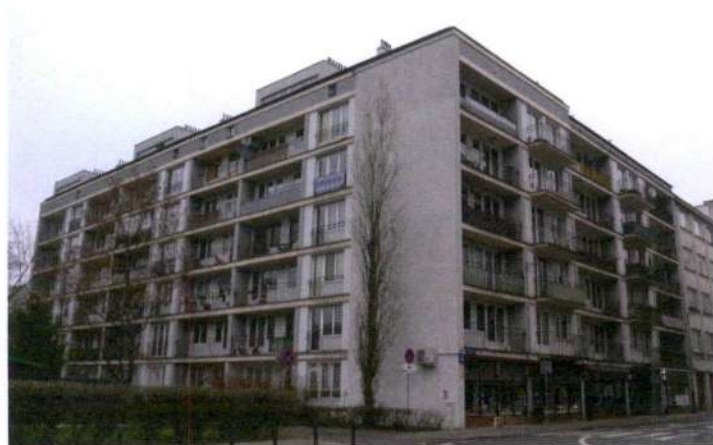
Elewacja zachodnia i południowa

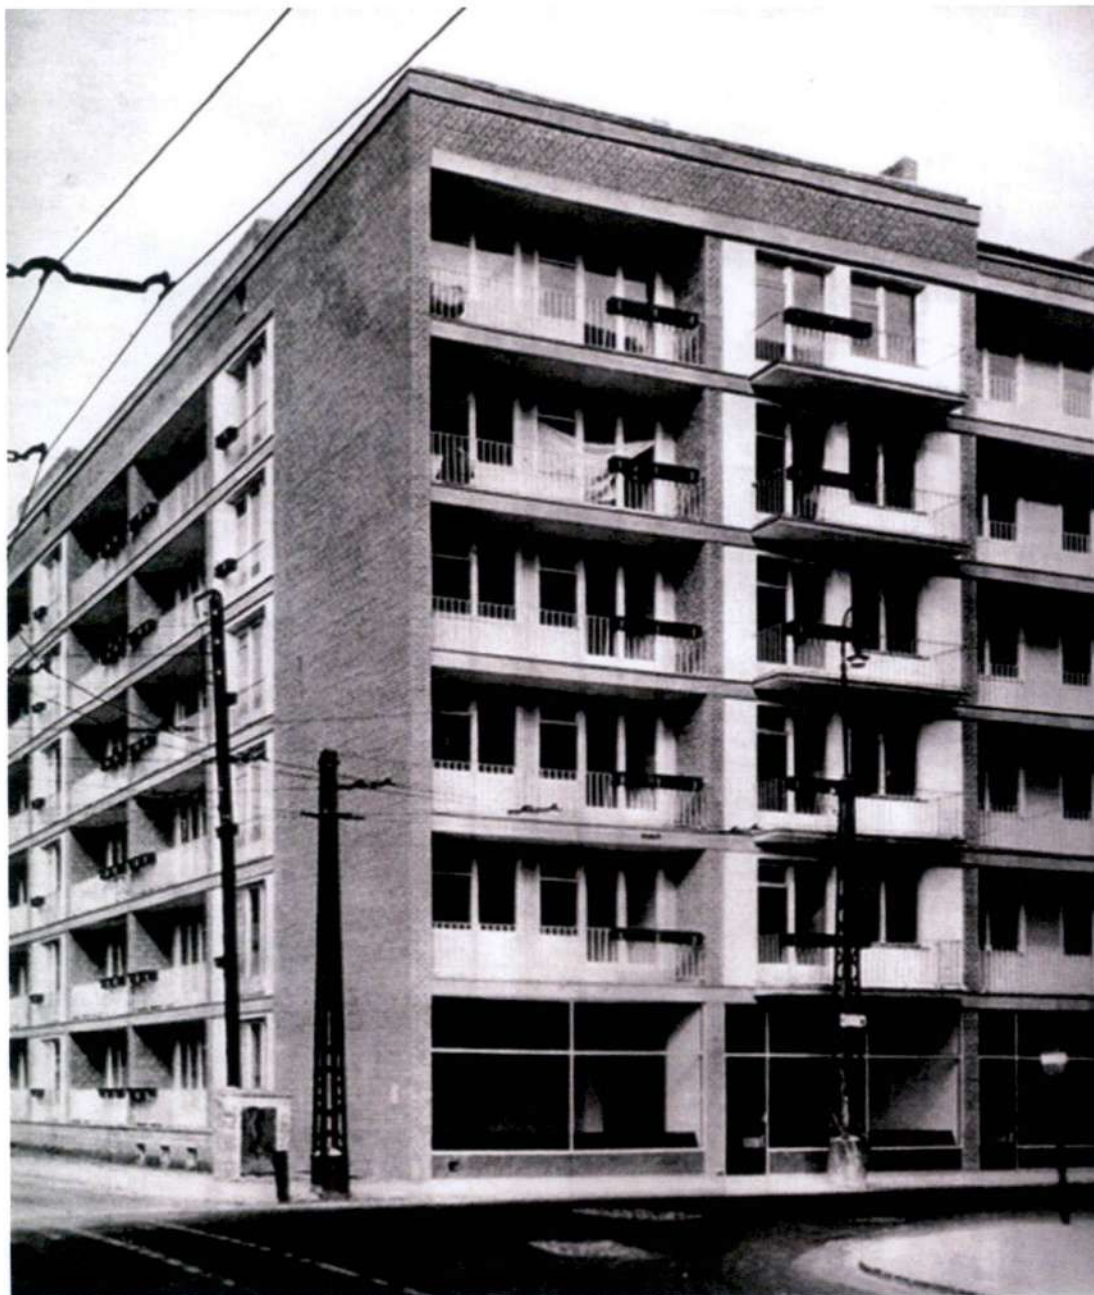
Il. 1 Elewacja frontowa, 1959, fot. H. Jurko repr. z A. Ciborowski, *Warszawa. O zniszczeniu i odbudowie miasta*, Warszawa 1964
