# KARTA EWIDENCYJNA ZABYTKU NIERUCHOMEGO

DOMEK DRÓŻNIKA KOLEI NADWIŚLAŃSKIEJ  
Z BUDYNKIEM GOSPODARCZYM

OTWOCK

ul. Armii Krajowej 8A  
nr ewidencyjny działki z obrębu  
nr księgi wieczystej

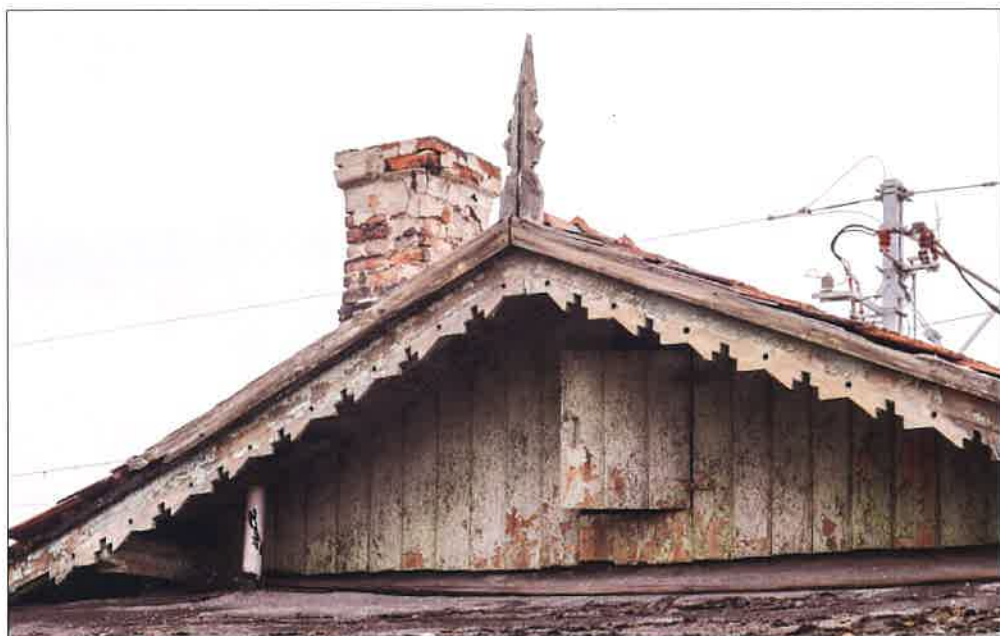
Komin, sterczyna oraz wejście na kondygnację poddasza w elewacji południowo-zachodniej. (fot. Jakub Andrzejewski, 2021 r.)

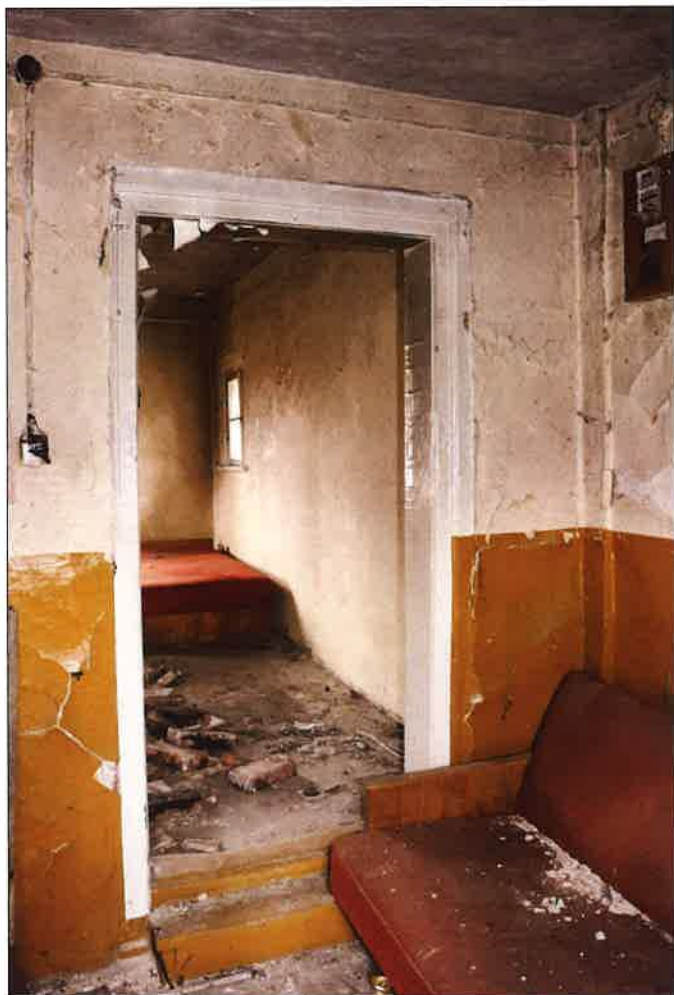
Przejście z pomieszczenia w przybudówce w stronę wschodnią; widoczna jest różnica poziomów pomiędzy pomieszczeniami. (fot. Jakub Andrzejewski, 2021 r.)

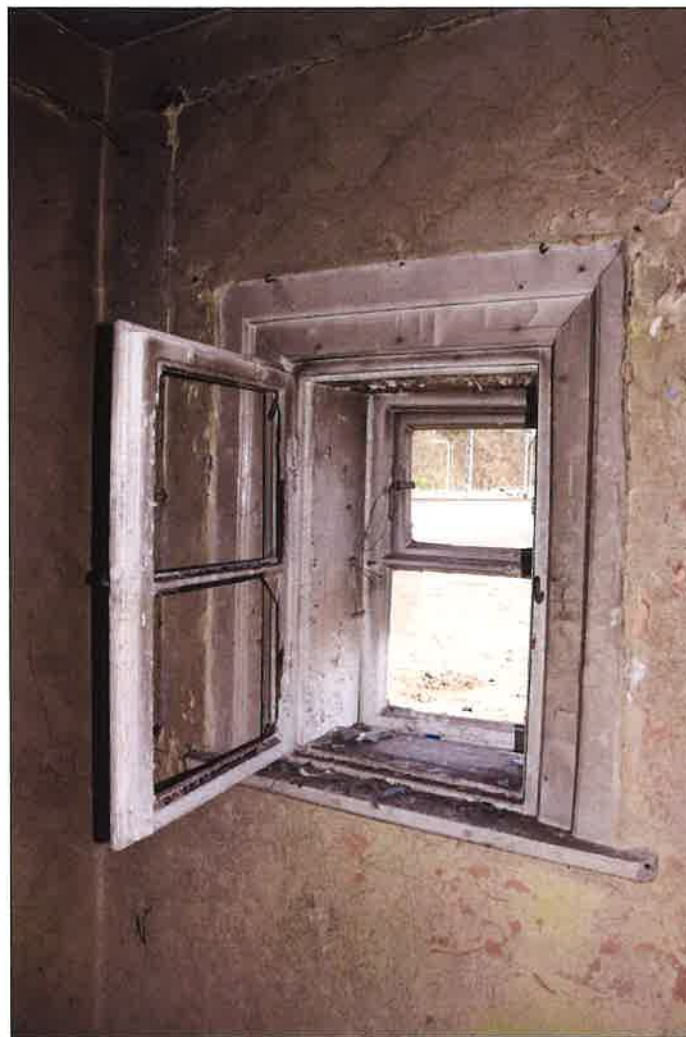
Zachowane kompletne okno w ścianie elewacji północno-wschodniej. (fot. Jakub Andrzejewski, 2021 r.)

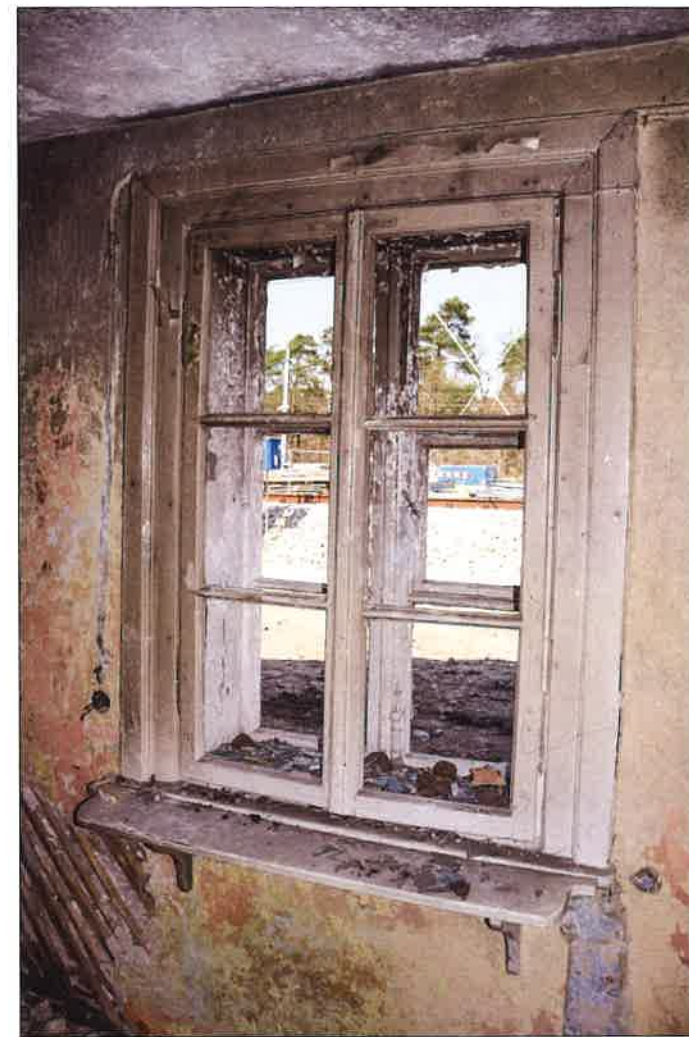
Zachowane kompletne okno, bez szklenia w ścianie elewacji północno-zachodniej. (fot. Jakub Andrzejewski, 2021 r.)

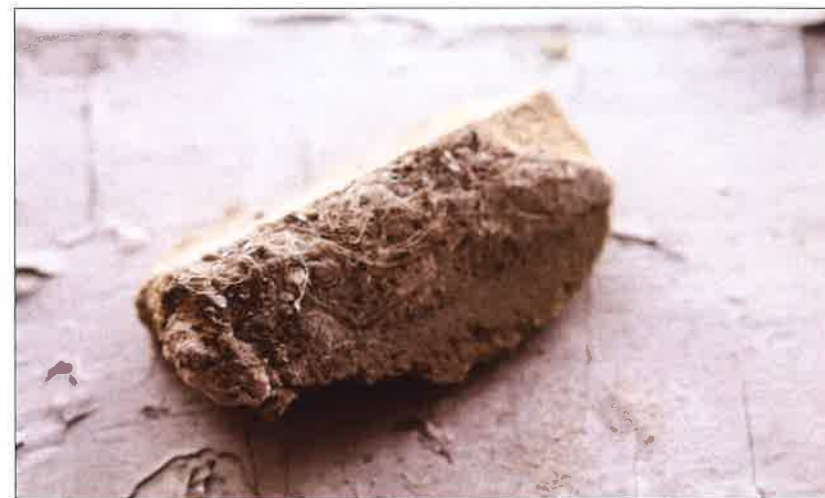
Fragment wypełnienia przestrzeni pomiędzy belkami drewnianymi konstrukcji wieńcowej. Wypełnienie składa się z sznura konopnego, gliny oraz wapna. (fot. Jakub Andrzejewski, 2021 r.)

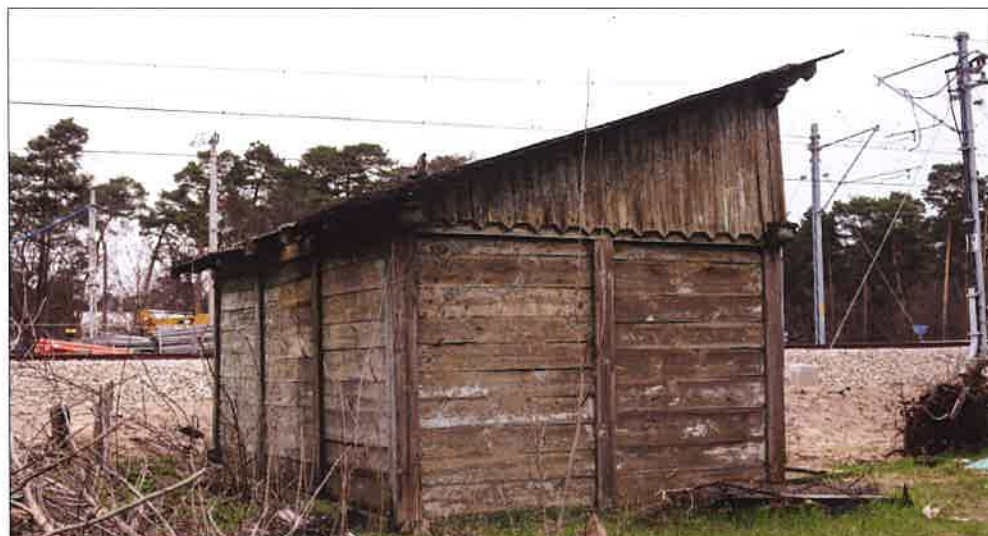
Widok budynku gospodarczego od strony zachodniej. (fot. Jakub Andrzejewski, 2021 r.)

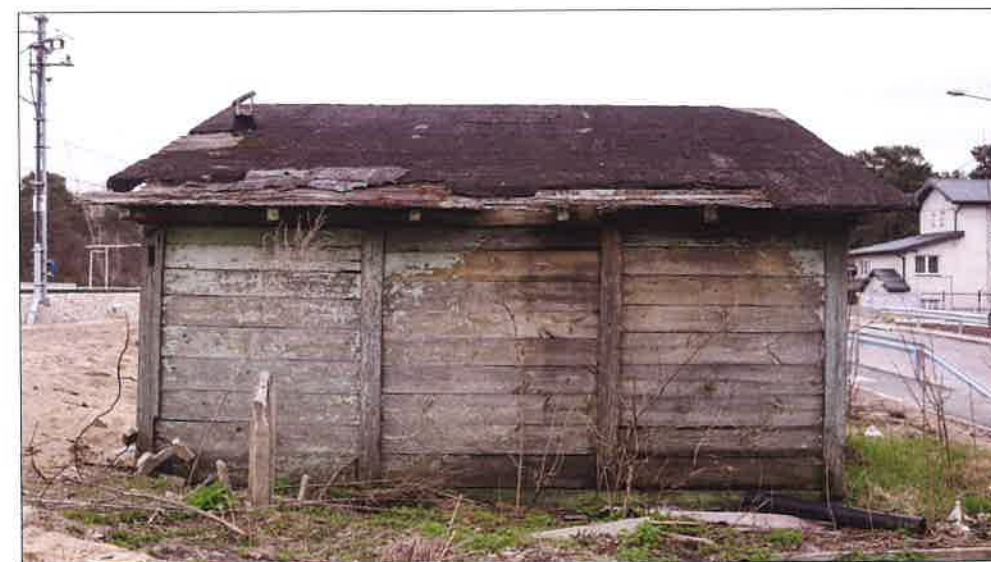
Widok elewacji północno-zachodniej. (fot. Jakub Andrzejewski, 2021 r.)

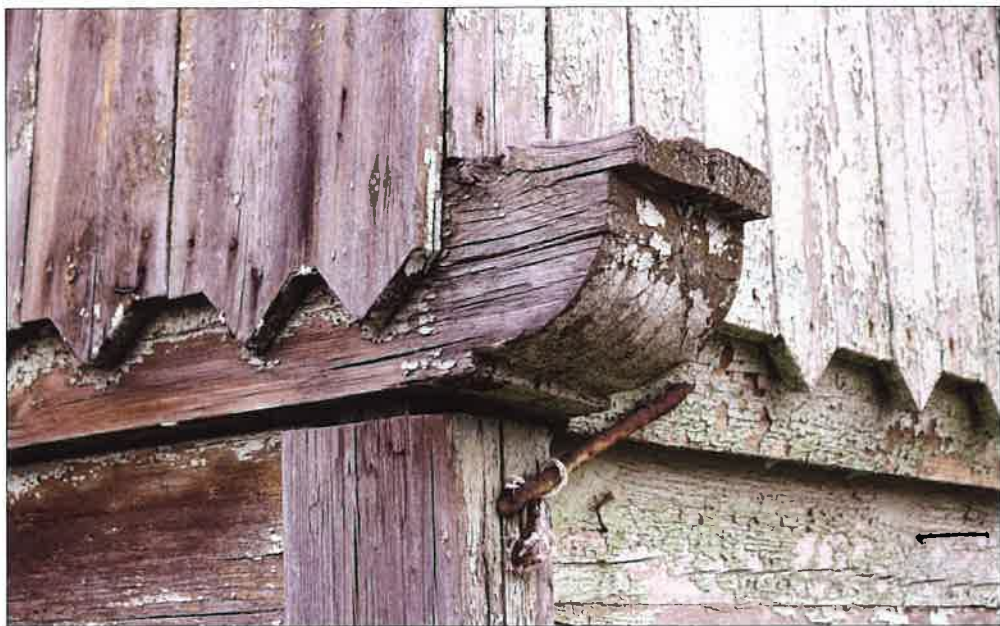
Naroże wschodnie budynku gospodarczego, widoczna belka (oczep) oraz opierzenie z desek układanych na przylgę. (fot. Jakub Andrzejewski, 2021 r.)

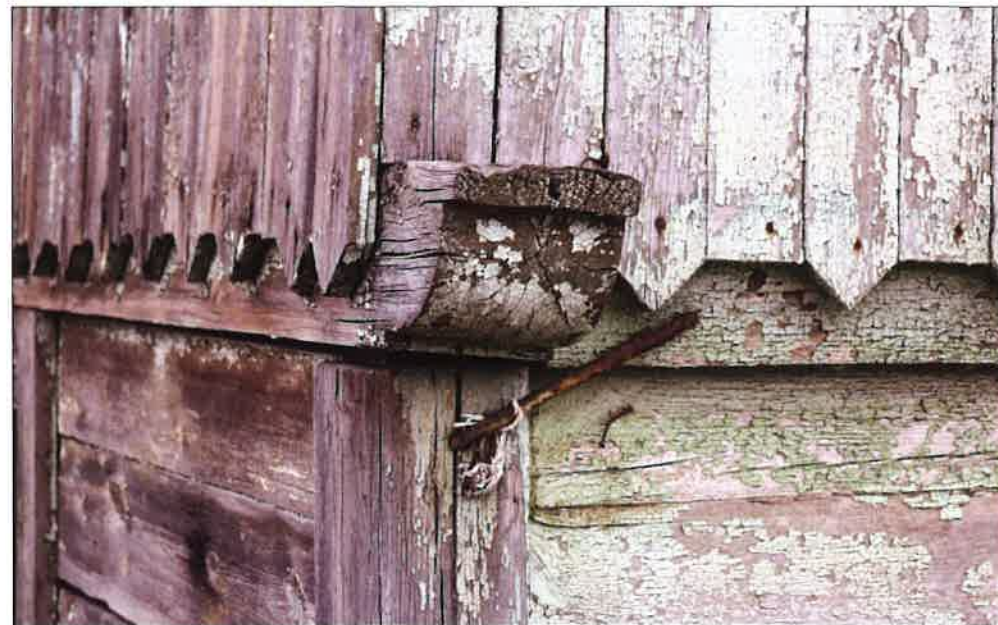
Naroże wschodnie budynku gospodarczego, widoczna belka (oczep) oraz narożny słup dodatkowo połączone klamrą. (fot. Jakub Andrzejewski, 2021 r.)

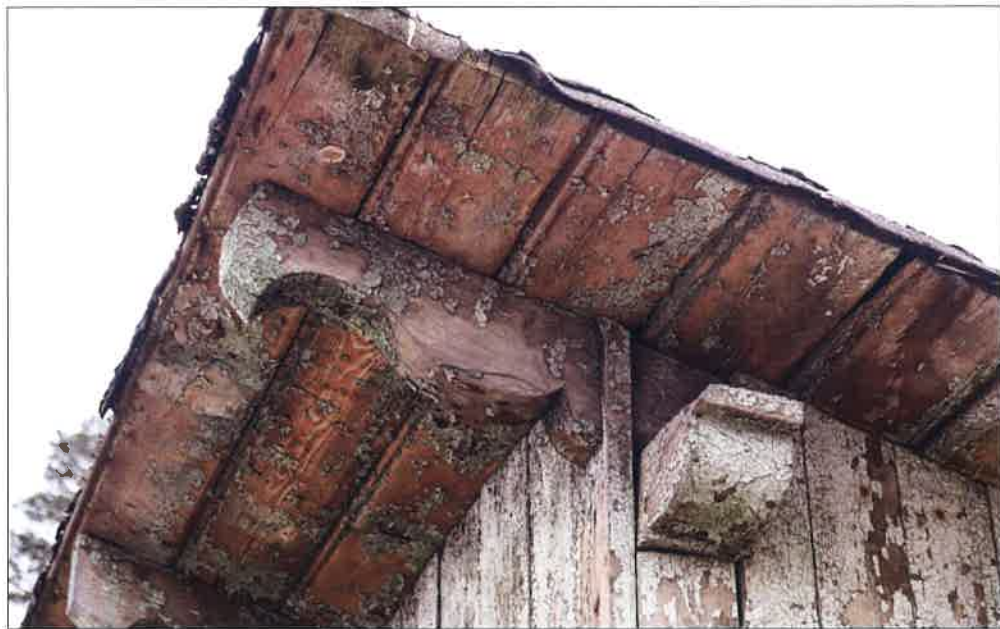
Zdobnie zakończone krokiew w szczycie połaci dachowej przy elewacji południowo-wschodniej. (fot. Jakub Andrzejewski, 2021 r.)

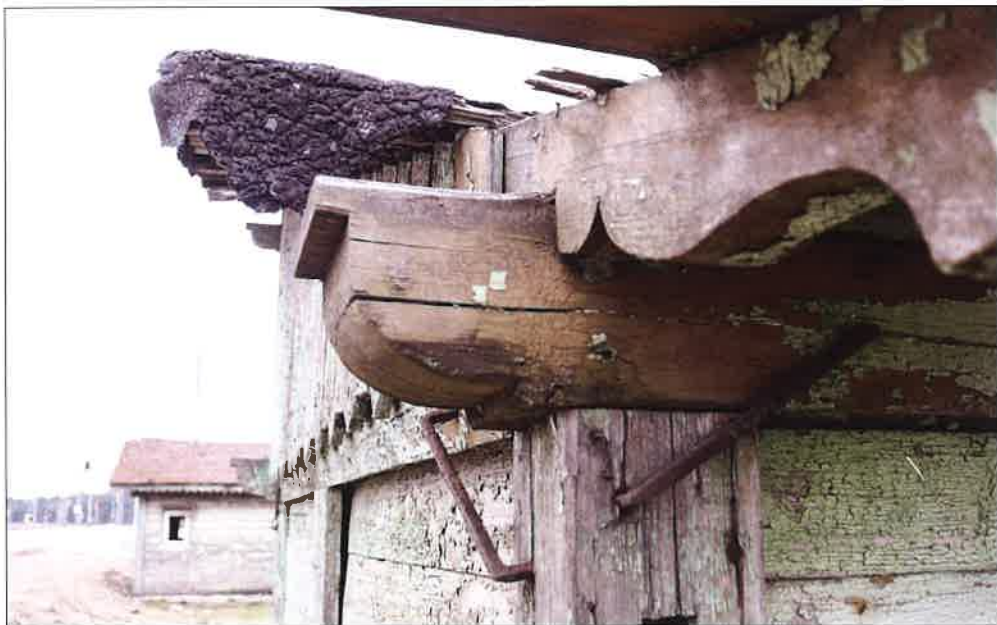
Belka (oczep) pełniąca także funkcję płatwi, połączona z narożnym słupem klamrami. Powyżej widoczna zdobnie zakończona krokiew. (fot. Jakub Andrzejewski, 2021 r.)
