| <div>KARTA EWIDENCYJNA OBIEKTU NIERUCHOMEGO<br/>NIEWPISANEGO DO REJESTRU ZABYTKÓW</div> | | 3. Miejscowość |
| Kamienica Arona Walfisza | 1877/78-1918 | |
| 9. Materiały graficzne | zał. graficzny dot. lokalizacji w skali 1:1500 | 4. Adres (ulica, nr posesji) |

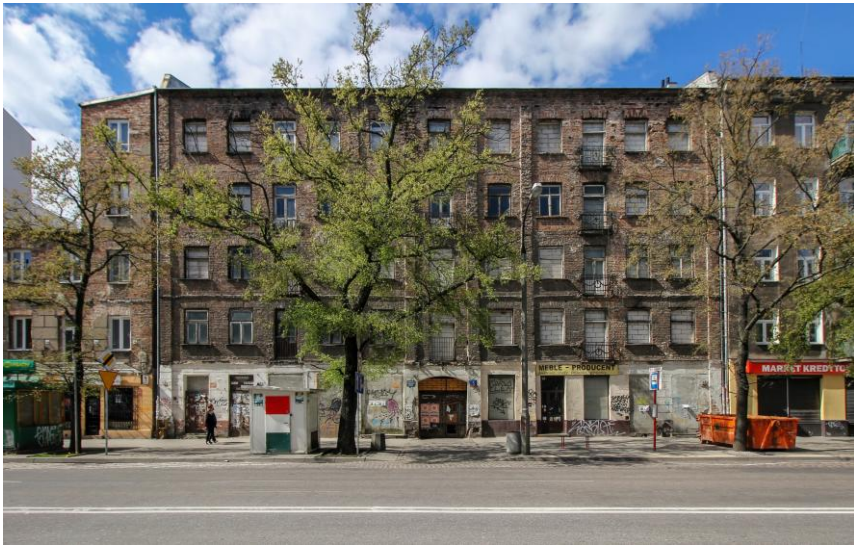
| <div> - budynek włączony do wojewódzkiej ewidencji zabytków</div> | ul. Wileńska 5<br>(działka ew. nr 88, obręb 4-13-06) | |

Kamienica założona na rzucie prostokąta, murowana, 5-kondygnacyjna, o dachu dwuspadowym krytym papą. Elewacja frontowa prawie w całości pozbawiona jest tynku, 11-osiowa, z przejazdem bramnym na osi 6. Skrajne części budynku zaakcentowane są lizenami, podobnie jak osie 5-7. Detal architektoniczny zachował się w szczątkowej formie, czytelne są jego pozostałości: pas cokołowy, boniowanie kondygnacji z lokalami usługowymi, gzymsy podokienne, gzymsy kordonowe, fragmenty balustrad balkonowych ozdobione wieńcami, służące obecnie jako barierki przyokienne. Elewacja podwórzowa, z wyjątkiem fragmentu pasa cokołowego, pozbawiona tynku, 12-osiowa, z czego po dwie skrajne osie stanowią łącznik z oficynami bocznymi, wschodnią i zachodnią. Otwory okienne prostokątne, z częściowo zachowaną drewnianą stolarką okienną (większość otworów zamurowano). Oficyny boczne i poprzeczna założone na rzucie prostokąta, murowane, pozbawione tynku, podpiwniczone, o dachu mansardowym, częściowo pulpitowym, z otynkowanym pasem cokołowym. Oficyna boczna (zachodnia) jest częściowo 6-, częściowo 3-kondygnacyjna. Jej elewacja jest 12-osiowa, z ryzalitami klatek schodowych na osi 4. i 11., które zaakcentowano ściętymi narożami. Oficyna boczna (wschodnia) jest 3- i 5-kondygnacyjna. Jej elewacja jest 11-osiowa, z ryzalitami klatek schodowych na osi 4. i 10. Oficyna poprzeczna (północna) jest 3-kondygnacyjna, z 9-osiową elewacją. Otwory okienne w oficynach są prostokątne, z zachowanymi elementami drewnianej stolarki okiennej.
