KARTA EWIDENCYJNA OBIEKTU NIERUCHOMEGO NIEWPISANEGO DO REJESTRU ZABYTKÓW

Pawilon usługowy „Gruba Kaśka”

Aleja „Solidarności” 68a

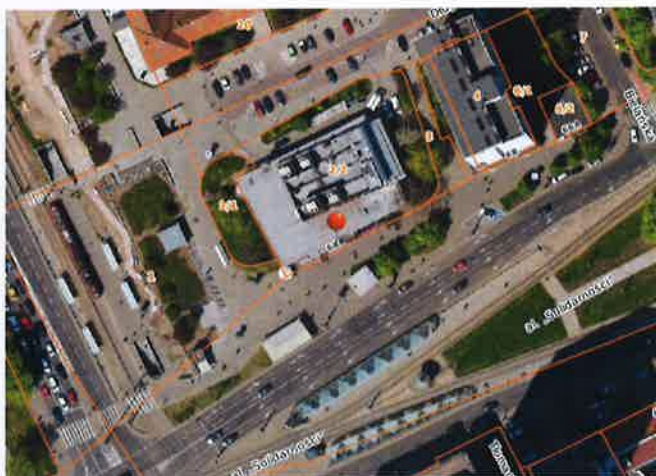
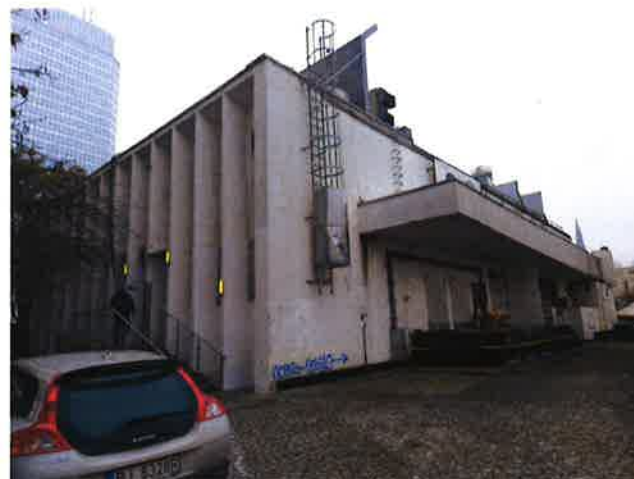
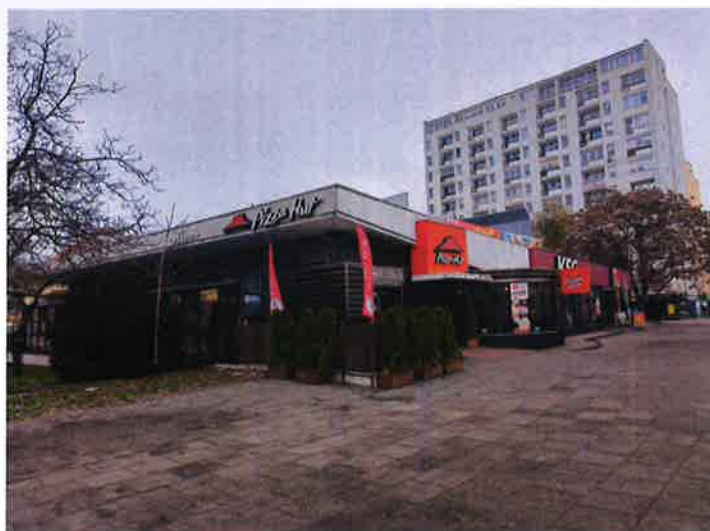
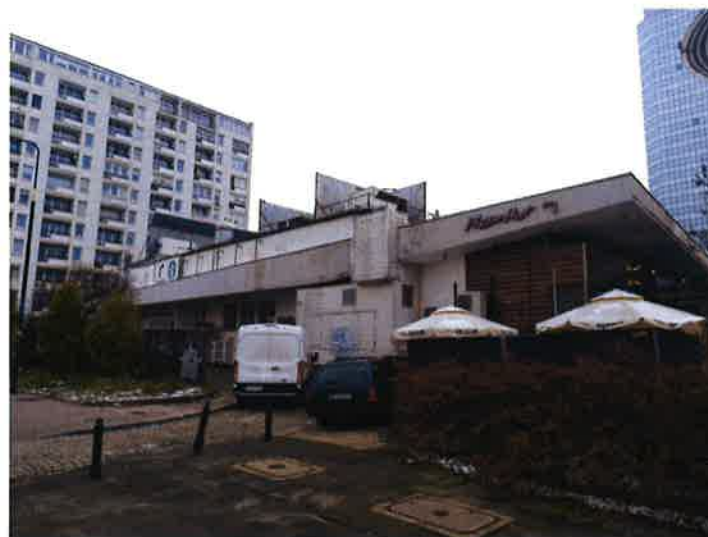
9. Materiały graficzne

8. Stan zachowania

Dostateczny

Trzon budynku stanowił pierwotnie prostokątny blok pomieszczeń produkcyjnych, wzbogacony o świetliki. Trzon jest otoczony skośną płytą stropodachu, unoszącą się w od zachodu, tworząc okap. Od strony wschodniej elewacja jest pokryta rytmem prostopadłościennych elementów, nazywanych w architekturze Warszawy „żyletkami”. Pierwotne, znaczne przeszklenia oraz bryła budynku były przekształcane przez fragmentaryczne rozbudowy.

- Dalsze zatarcie pierwotnej kompozycji bryły np. poprzez rozbudowę;
- Rozbiórka budynku;

- Powrót do pierwotnej formy budynku poprzez rozbiórkę późniejszych aneksów;
- Rekonstrukcja historycznej kompozycji ślusarki okiennej;
- Powrót do traktowania dachu jako piątą elewację tj. uporządkowanie elementów technicznych oraz demontaż pionowych elementów zaburzających bryłę całego obiektu;
- Montaż nowych sztyldów wyłącznie w historycznej, szlachetnej technice neonu (nie dopuszczalne jest umieszczanie technik imitujących jak neonflex czy ledon)
