KARTA EWIDENCYJNA OBIEKTU NIERUCHOMEGO NIEWPISANEGO DO REJESTRU ZABYTKÓW

Pawilon usługowy, obecnie Spółdzielczy Dom Kultury „Lira”

ul. Łojewska 3

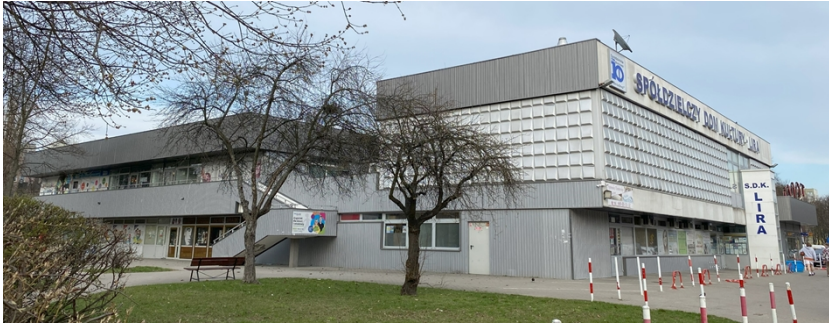
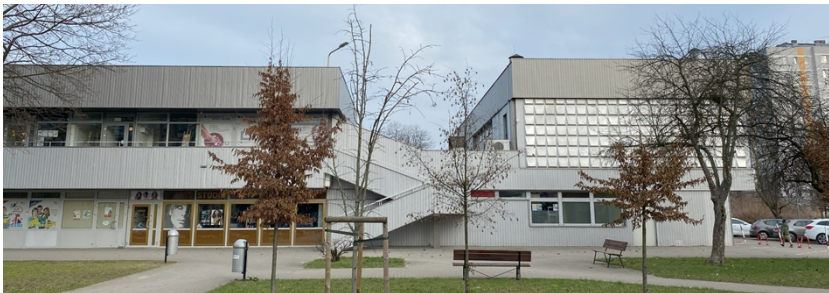
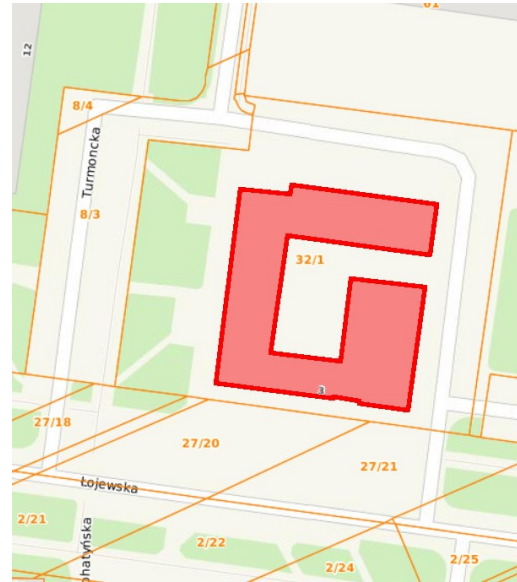
9. Materiały graficzne

Budynek znajduje się w kwartale od południa wydzielonego ul. Łojewską, od zachodu Turmonką, od północy i wschodu drogami wewnętrznymi. Składa się z 4 założonych na rzucie zbliżonym do prostokąta skrzydeł wydzielających wewnętrzny dziedziniec z otwartym przejazdem od strony wschodniej. Ściany budynku są murowane, tynkowane, z niską strefą cokołową i szerokim gzymsiem przesłaniającym konstrukcję zwielokrotnionych dachów wklęsłych o niskim kącie nachylenia połaci. Otwory okienne są zróżnicowane, w formie witryny o wysokości całej kondygnacji, zwielokrotnionych otworów okiennych i niewielkich okien doświetlających pomieszczenia gospodarcze. Obecnie elewacje przesłonięte zostały współczesną blachą trapezową, ślusarka okienna została wymieniona na okna i drzwi z PCW, w zróżnicowanej kolorystyce.

Skrzydła północne i południowe są parterowe, południowe i zachodnie są 2-kondygnacyjne. W elewacji południowej 2 kondygnacja skrzydła południowego została nadwieszona, ściany południowa, zachodnia oraz fragment ściany wschodniej opracowano za pomocą okładziny z powtarzanych kwadratowych paneli z blachy, o wysuniętej ku przodowi dolnej krawędzi. Na 2 kondygnacji wzdłuż elewacji zachodniej zachodniego skrzydła znajduje się nadwieszona galeria o pełnej balustradzie, przy północnym narożniku elewacji wykonano dekorację z powtarzalnych ustawionych na sobie betonowych ażurowych prostokątnych i 3-dzielnych kształtek. Przy parterowym łączniku między 2-kondygnacyjnymi skrzydłami znajduje się 2-biegowe schody z podestem o prostej metalowej balustradzie.

- Przywrócenie historycznej kompozycji elewacji;
- Zachowanie oryginalnych elementów wystroju m.in. posadzek z lastryko, ślusarki, okładzin ściennych, dekoracji ażurowej
- Ujednolicenie stylistyczne oznakowania lokali oraz dostosowanie ich formy do charakteru budynku

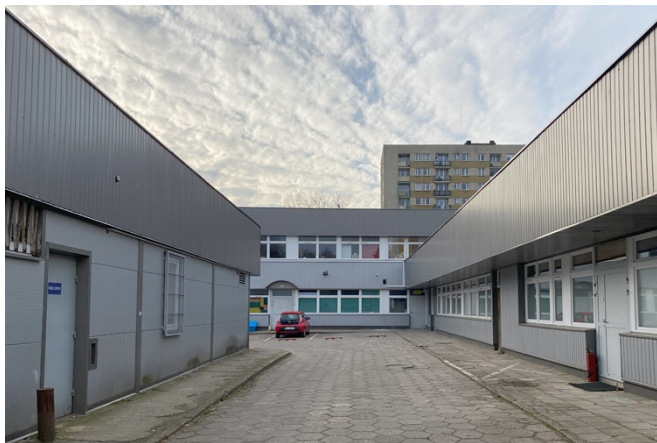
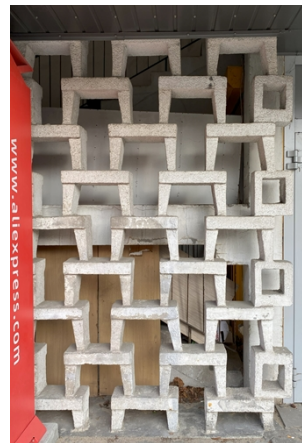
Dobry

- Przekształcenie bryły, gabarytów oraz zabudowa otworów okiennych
- Demontaż historycznej dekoracji: metalowych kwadratowych paneli, betonowych kształtek,
