KARTA EWIDENCYJNA ZABYTKU NIERUCHOMEGO

LABORATORIUM FARMACJI (budynek nr 13) „SIECI BADAWCZEJ ŁUKASIEWICZ – INSTYTUT CHEMII PRZEMYSŁOWEJ IM. PROF. IGNACEGO MOŚCICKIEGO” d. INSTYTUTU CHEMII PRZEMYSŁOWEJ

ul. Rydygiera 8, d. łączności 8

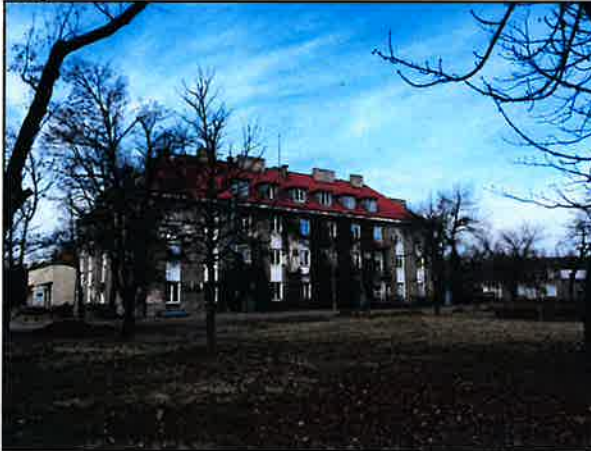
Widok frontowy od strony wewnętrznej ulicy dojazdowej

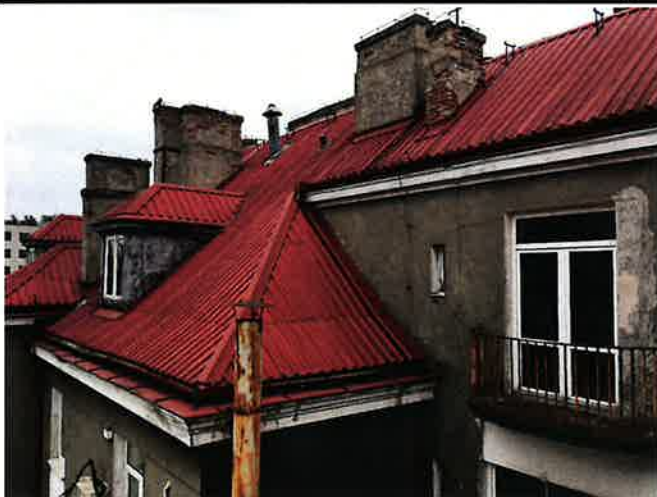
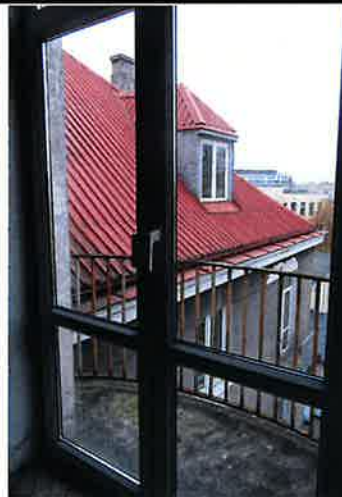
Dach: wielopołaciowy o konstrukcji drewnianej, kryty czerwoną blachą ryflowaną. Nad wyższymi fragmentami budynku i wtórnymi facjatkami – 1.spadowe płaskie stropodachy kryte blachą jw.; nad pierwotnymi facjatkami 3.spadowe kryte blachą na odeskowaniu i obite blachą. Odprowadzenie wód opadowych zewnętrznymi rurami spustowymi. Obróbki blacharskie, rynny i rury spustowe z blachy. Urządzenia wentylacyjne metalowe. Daszki nad wejściami bocznymi i studzienkami okien suterren 1.spadowe kryte blachą. W kilku miejscach niskie wiaty przyścienne zadaszane blachą.

IL.17. Widok dachu – fragment od strony tylnej.
IL.18. Widok na dach z poddasza od strony tylnej (pn.)
IL. 19. Elewacja zach. – fragment środkowy.

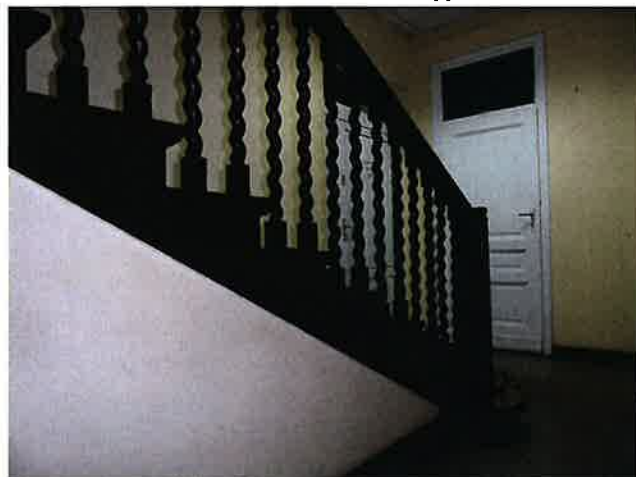
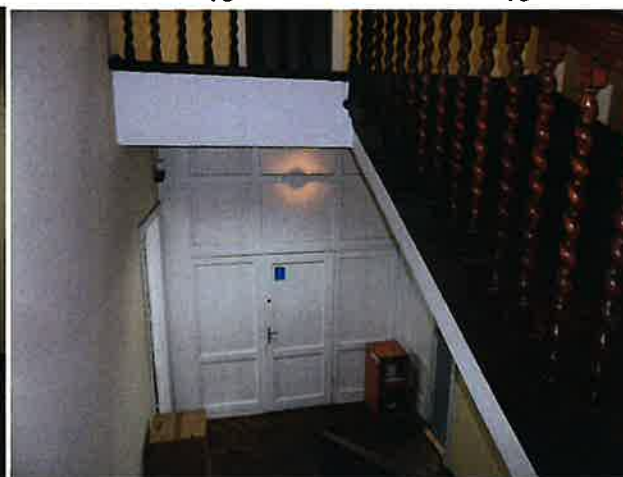
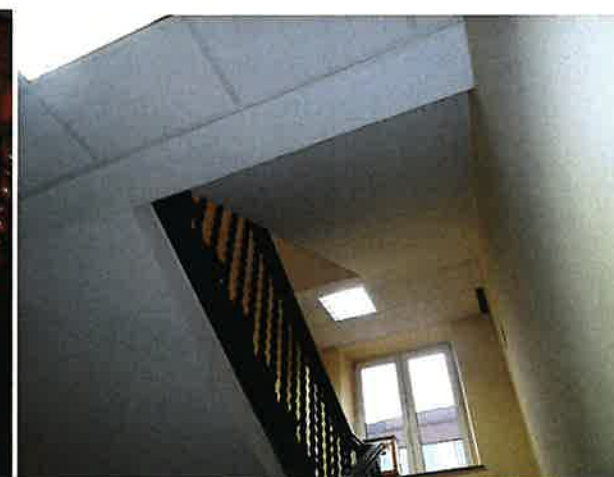
Schody wewnętrzne: 2 klatki schodowe 2.biegowe, prawdopodobnie o konstrukcji biegów i podestów z płyt na belkach stalowych, ze stopniami, podstopniami i policzkami drewnianymi oraz drewnianą ozdobną balustradą (tralki kręcone), z pochwytem drewnianym. Pozostałe schody 1.biegowe bez balustrad.

poniżej wnętrza:
IL. 20. Zachodnia Klatka schodowa - bieg parteru.
IL. 21. Jw. – widok ostatnich kondygnacji.
IL. 22. Jw. – biegi międzykondygnacyjne.
