KARTA EWIDENCYJNA ZABYTKU NIERUCHOMEGO

LABORATORIUM FARMACJI (budynek nr 13) „SIECI BADAWCZEJ ŁUKASIEWICZ – INSTYTUT CHEMII PRZEMYSŁOWEJ IM. PROF. IGNACEGO MOŚCICKIEGO” d. INSTYTUTU CHEMII PRZEMYSŁOWEJ

ul. Rydygiera 8, d. łączności 8

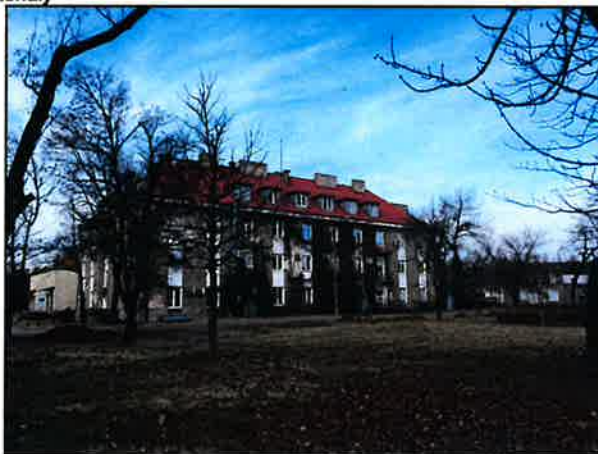
Widok frontowy od strony wewnętrznej ulicy dojazdowej

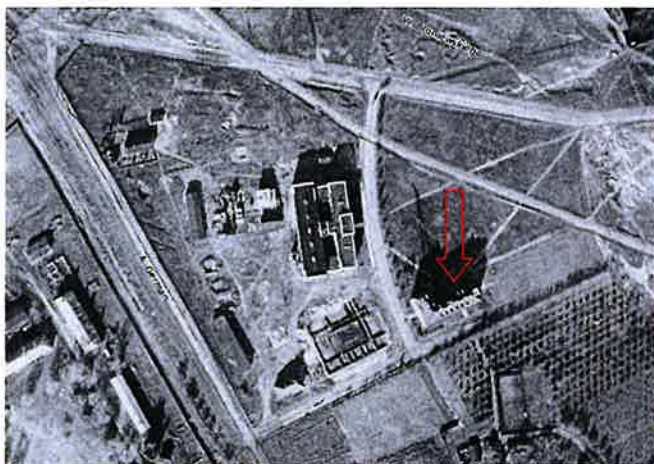
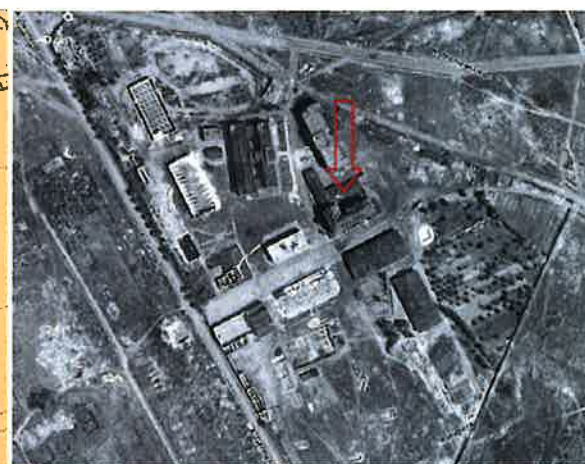
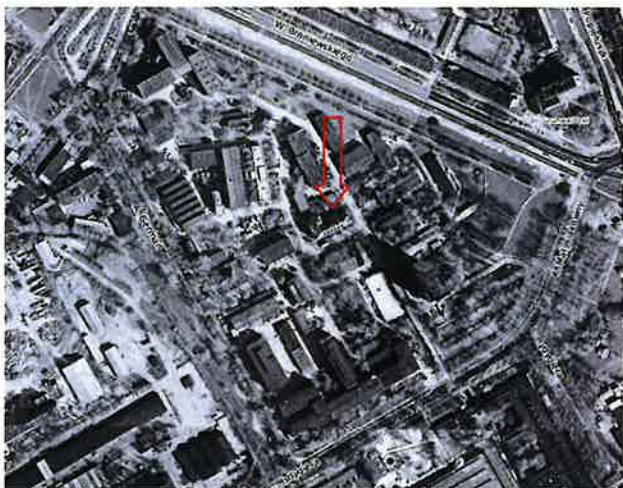
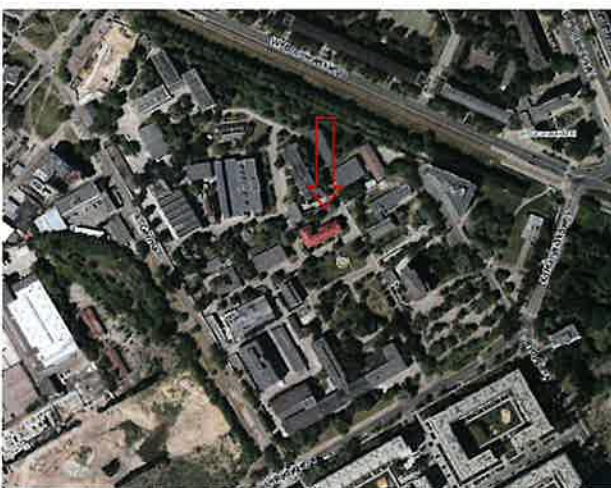
IL.1-5. Teren Instytutu i budynek nr 13 w latach: 1935 (1), 1936 (2), 1945 (3), 1990-94 (4) i 2015 (5) – fragmenty planów za: Warszawa historyczna, www.mapa.um.warszawa.pl

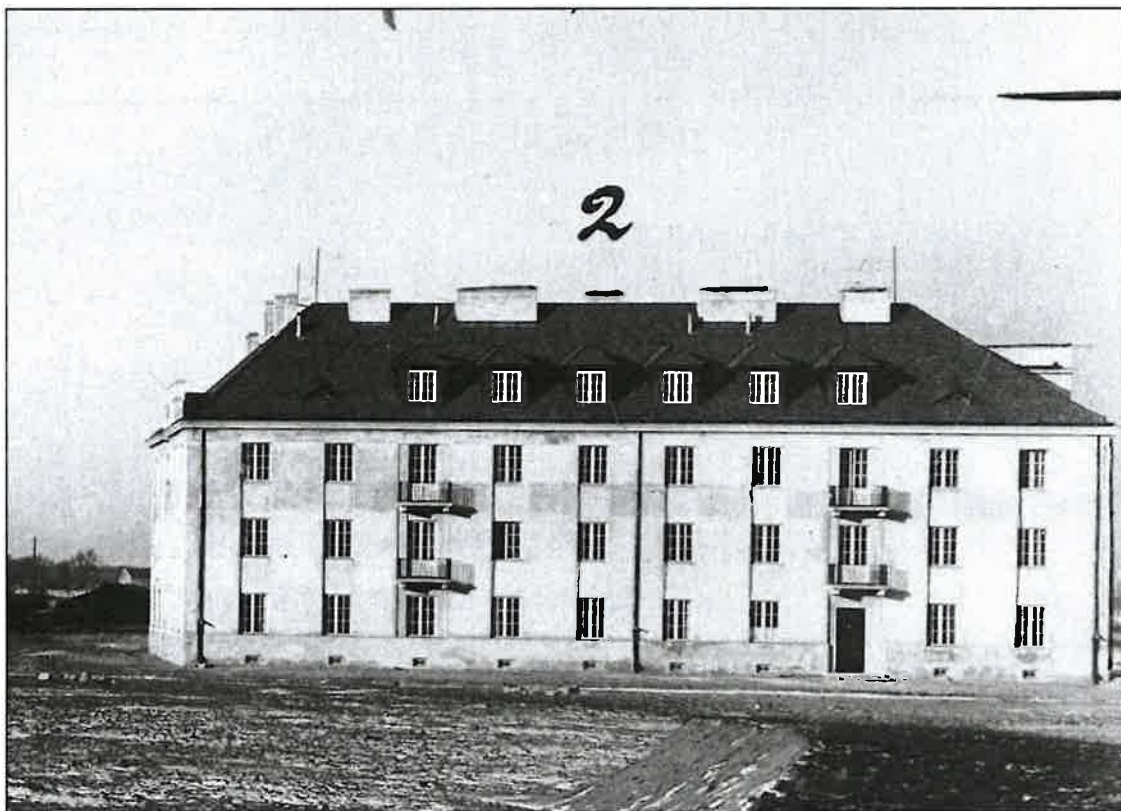
6

IL. 6. Fragment fotografii „Budynki Chemicznego Instytutu Badawczego [...] dom mieszkalny pracowników (2).....” 1928, za: foto NAC sygn. 3_1_0_10_781_225408

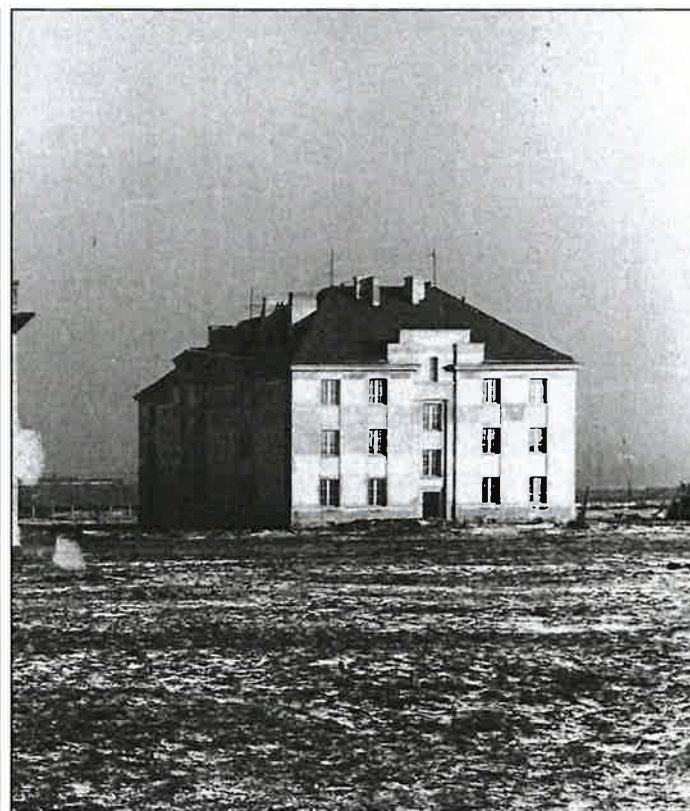
7

IL. 7. Fragment fotografii „Budynki Chemicznego Instytutu Badawczego ...” 1928, za: foto NAC sygn. 3_1_0_10_781_225406

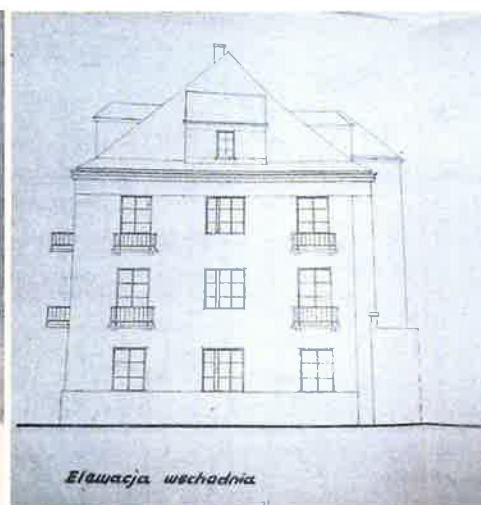
IL. 9A-F. Inwentaryzacja budynku laboratoryjnego nr 13, ul. Rydygiera 8, inż. M. Derlukiewicz, 1995 – materiały ICHP – elewacja pn. – z adnotacją, że narysowane okna zostały zmienione (A), elewacja pd. (B), elewacja zach. (C), elewacja wsch. (D), przekrój A-A (E), Przekrój B-B (F), skala oryginału 1:100, materiały ICHP.

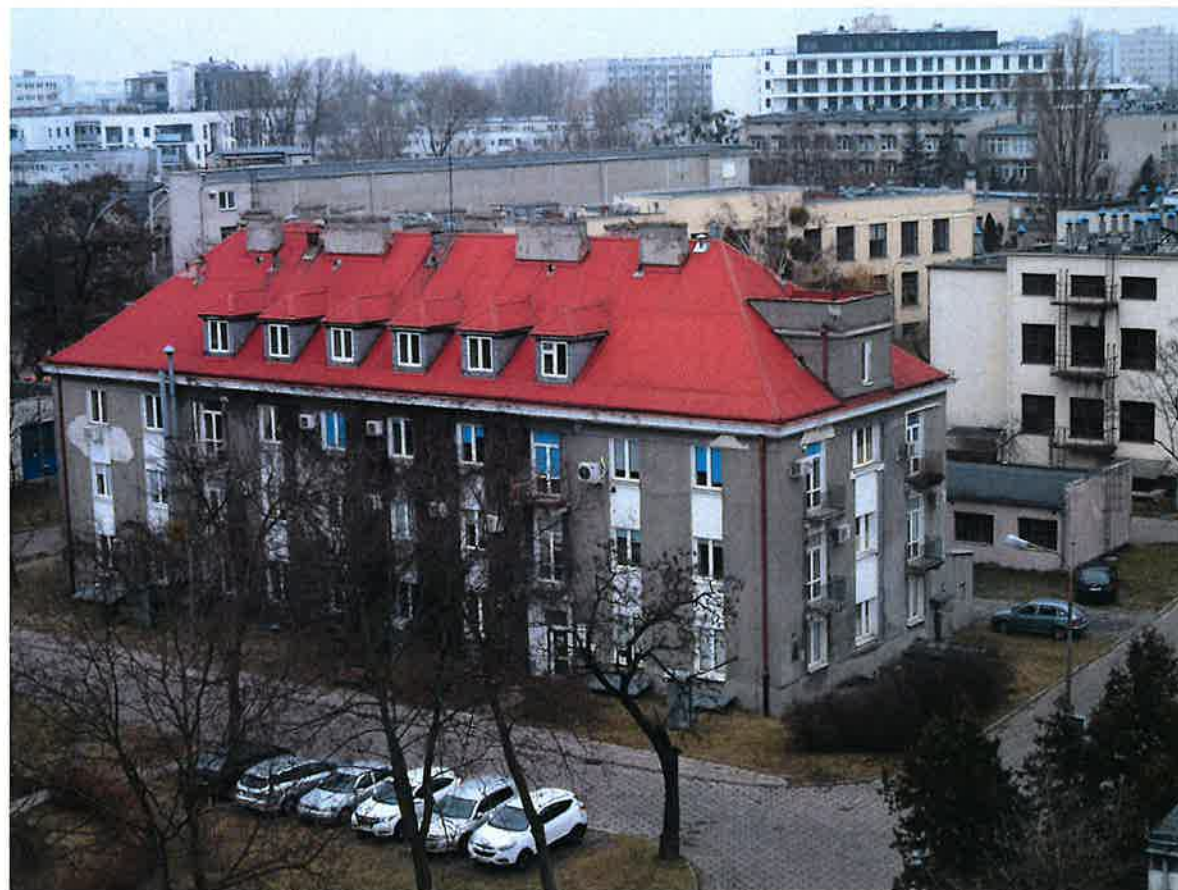
IL. 10. Widok ogólny z budynku biurowego (nr 24).

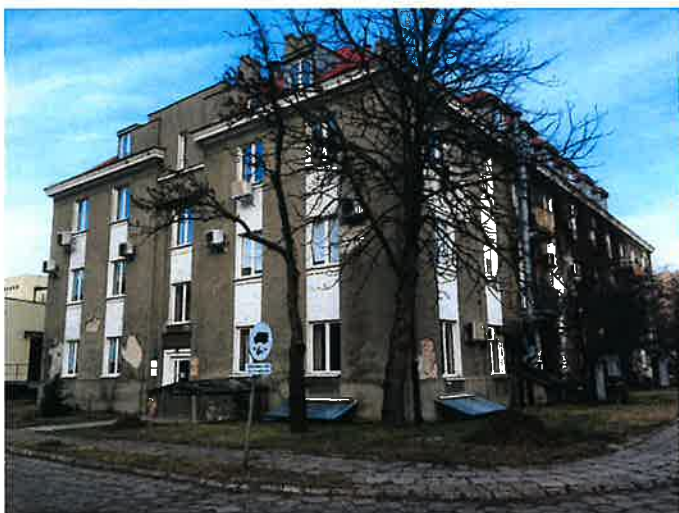
IL. 11. Elewacja zach. i frontowa (pd.).

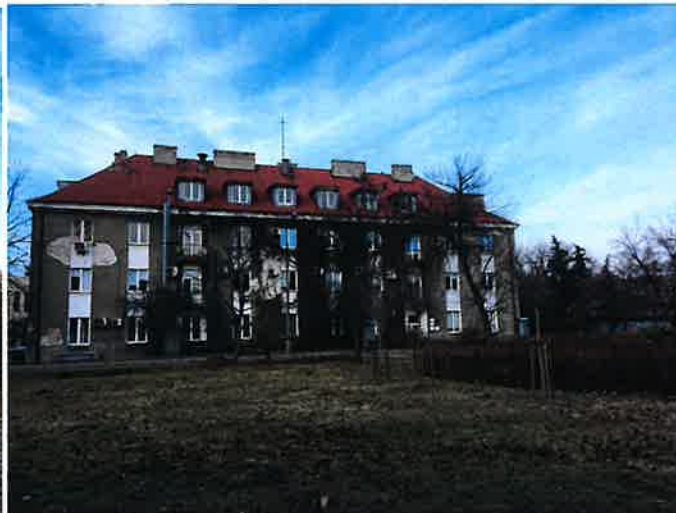
Elewacja frontowa (pd.): 3.kondygnacyjowa z poddaszem w wysokim dachu, w którym 6 centralnie rozmieszczonych facjatek, zamkniętych trójkątnym daszkiem. Rozdzielona ww. pasami pionowych płycin; 10.osiowa, z wejściem w 2 osi licząc od narożnika pn. Prostokątny otwór wejściowy w uskokowym obramieniu. Ponad nim na piętrach balkony płytowe na wspornikach, z ażurowymi prętowymi balustradami. Identyczne balkony w 3 osi od pd. Wszystkie otwory prostokątne. Okna i drzwi balkonowe wtórne: 2.dzielne bez podziałów/z wewnętrznymi podziałami. Pod oknami pięter listwowe krótkie gzymsy. W kondygnacji przyziemia zadaszone studzienki okien doświetlających piwnice.

IL. 12. Elewacja frontowa (pd.).

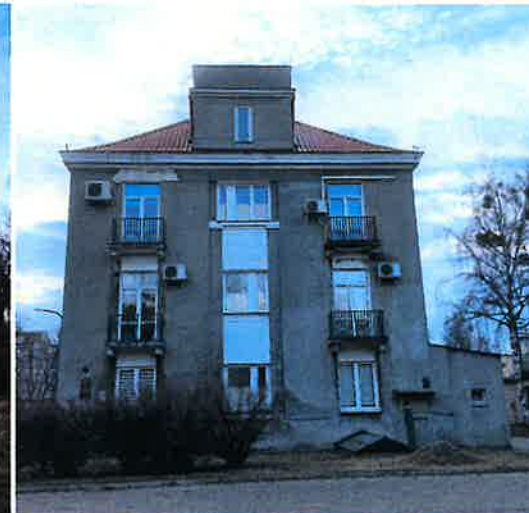
Elewacja boczna (wsch.): 3.kondygnacyjowa jw.; 3.osiowa. W dachu prostokątna wystawka zwieńczona trójkątnie, z 3 stron osłonięta pełną, prostą ścianką attykową z prostym gzymsem u podstawy. Pośrodku partia muru lekko wgłębiona opracowana w zbliżony sposób do tej w elewacji zach. Uskokowa z lizenami, ale tylko z otworami okiennymi: prostokątnymi (na dole 2.dzielnymi z kwadratową płyciną pomiędzy, na 2.piętrze z 3.dzielnym szerszym oknem). W wystawce wąskie prostokątne okno. W skrajnych osiach wielodzielne drzwi balkonowe i balkony o formach analogicznych jak w powyższych elewacjach. Wszystkie okna i drzwi wtórne.

IL. 13. Elewacja boczna (wsch.).

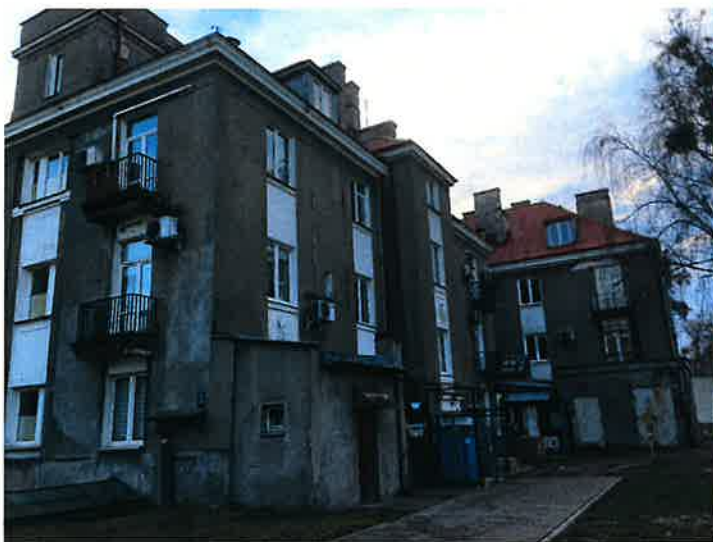
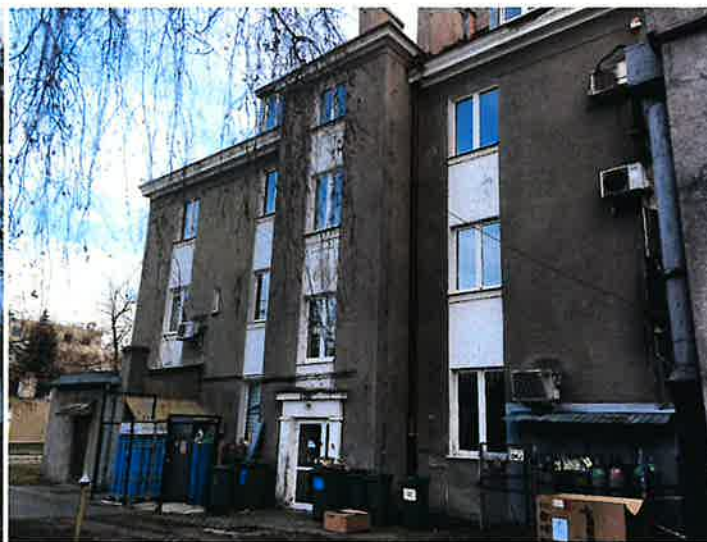
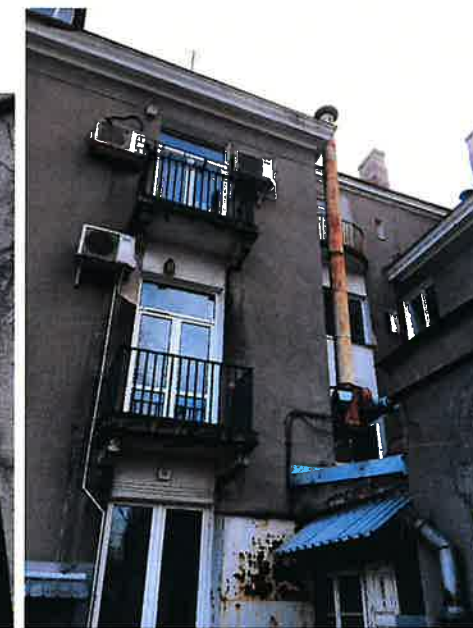
Elewacja tylna (pn.): 3.kondygnacyjowa jw.; wieloosiowa z wysuniętą 3.osiową częścią zach. i cofniętą 5.osiową centralnie zryzalitowaną, pomiędzy którymi partia mocno cofniętą z wtórnymi przybudówkami przyziemia. Prostokątny 1.osiowy ryzalit nieznacznie wyższy od pozostałych partii, zamknięty 3.połaciowym daszkiem, flankowany pojedynczymi facjatkami o trójkątnymi daszku. W przyziemiu prostokątny otwór wejściowy opracowany dekoracyjnie w formie prostego portalu. Powyżej okna 2.dzielne pomiędzy którymi kwadratowa płyciną. W skrajnej osi od zach. na piętrach balkony i drzwi balkonowe jak opisane wcześniej. Ponadto w elewacji, w jej środkowej partii, w uskoku na 2.piętrze owalny balkon o balustradzie w typie pozostałych. Wszystkie okna jak od frontu, wtórne bez drobnych podziałów. Zakomponowane w regularnych pionowych pasach płytkich płycin. W kilku miejscach ustawione kanały wentylacji mechanicznej wykonane z blachy aluminiowej i inne urządzenia technologiczne.

IL. 14. Poniżej: elewacja boczna (wsch.) i tylna (pn).

IL. 15-16. Fragmenty elewacji tylnej.

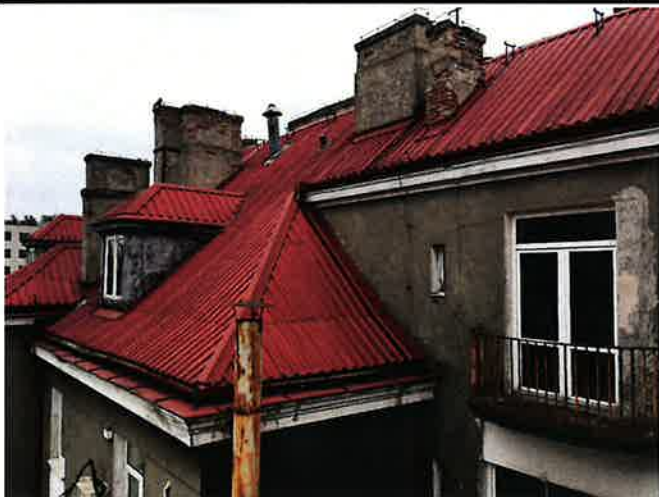
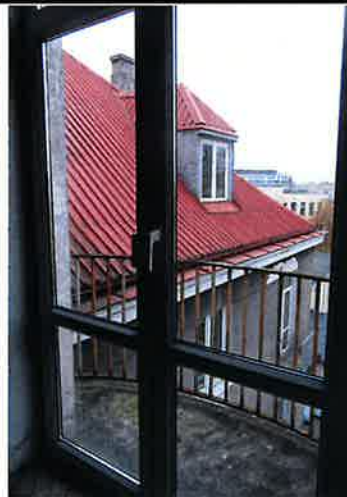
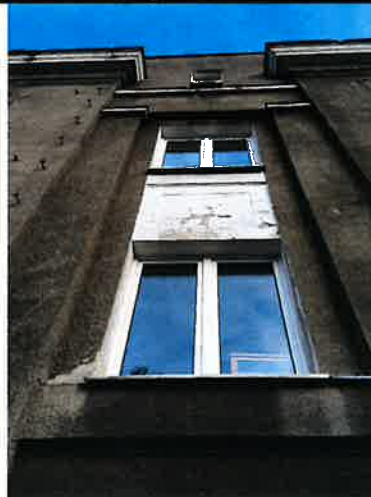
IL.17. Widok dachu – fragment od strony tylnej.
IL.18. Widok na dach z poddasza od strony tylnej (pn.)
IL. 19. Elewacja zach. – fragment środkowy.

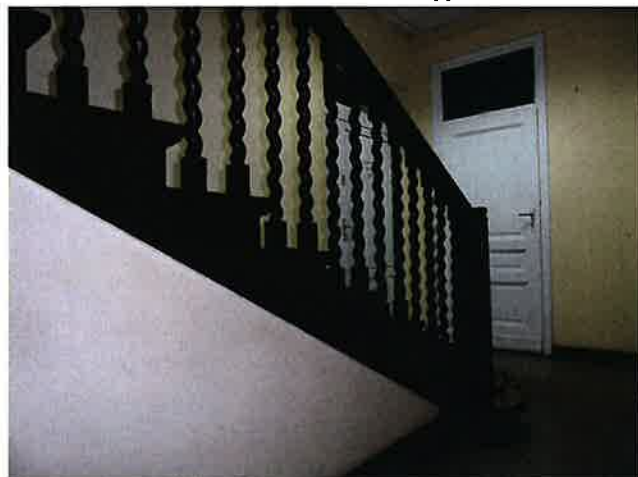
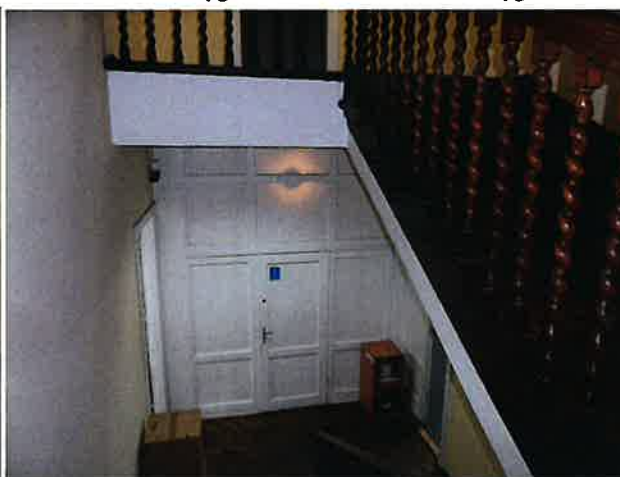
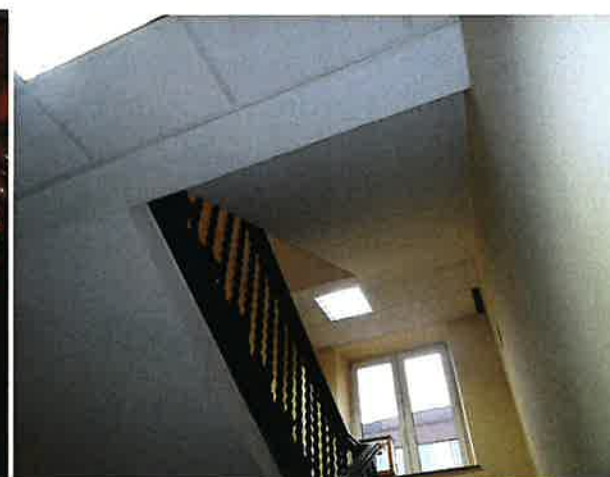
Schody wewnętrzne: 2 klatki schodowe 2.biegowe, prawdopodobnie o konstrukcji biegów i podestów z płyt na belkach stalowych, ze stopniami, podstopniami i policzkami drewnianymi oraz drewnianą ozdobną balustradą (tralki kręcone), z pochwytem drewnianym. Pozostałe schody 1.biegowe bez balustrad.

poniżej wnętrza:
IL. 20. Zachodnia Klatka schodowa - bieg parteru.
IL. 21. Jw. – widok ostatnich kondygnacji.
IL. 22. Jw. – biegi międzykondygnacyjne.

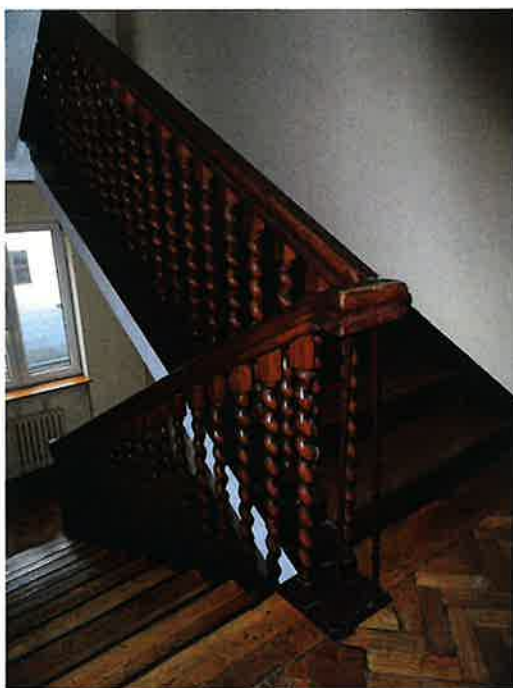
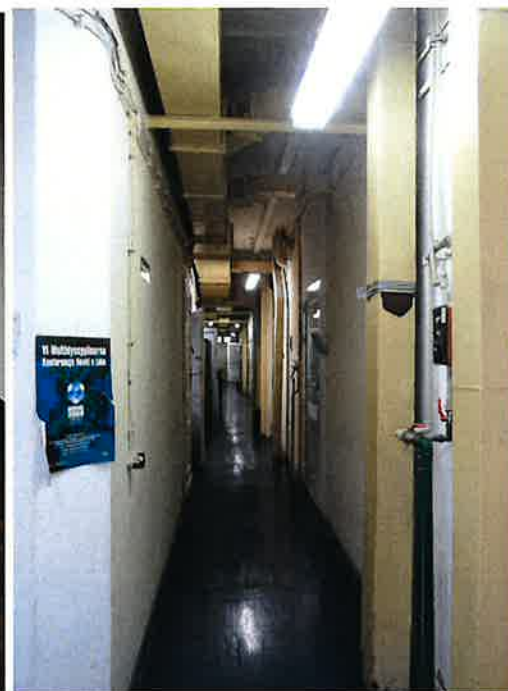
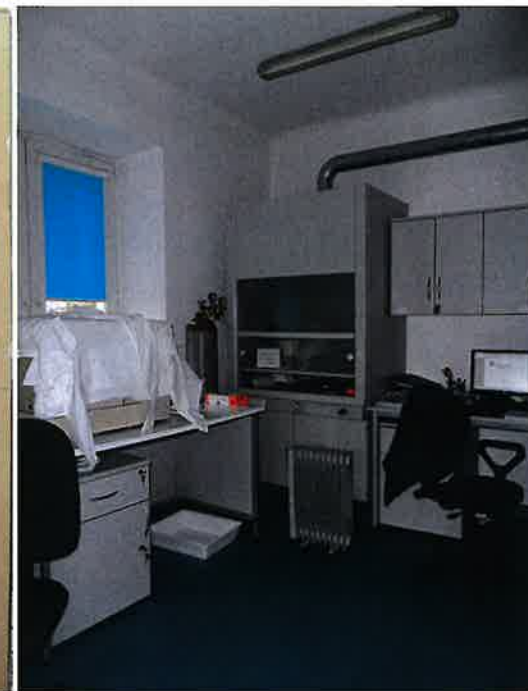
IL. 23. Klatka schodowa pn.- biegi międzypiętrowe
IL. 26, 27. Poniżej: detal klatki schodowej.

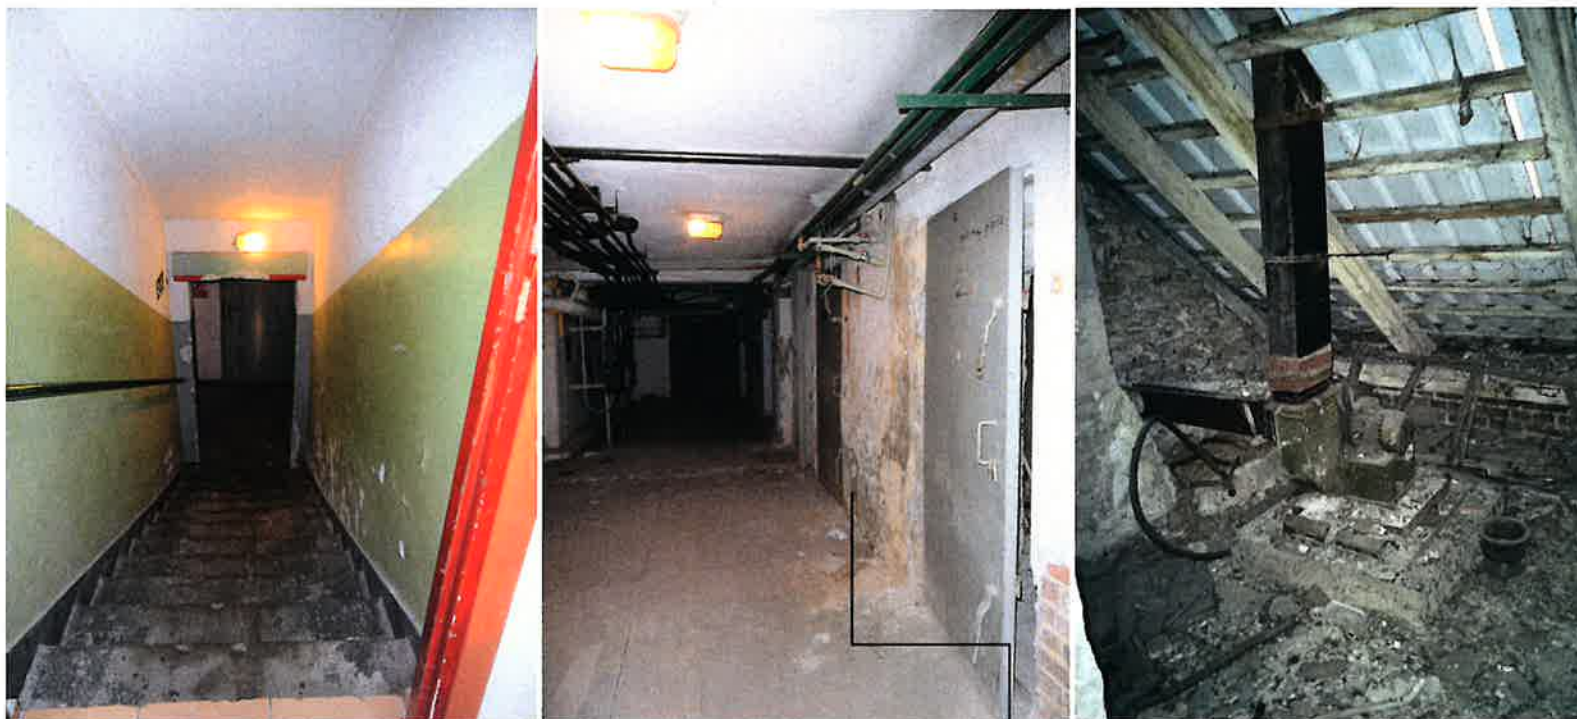
- IL. 29.** Schody do piwnicy w części zach. budynku.
IL. 30. Widok korytarza piwnic i fragment zawilgoconej ściany.
IL. 31. Strych.

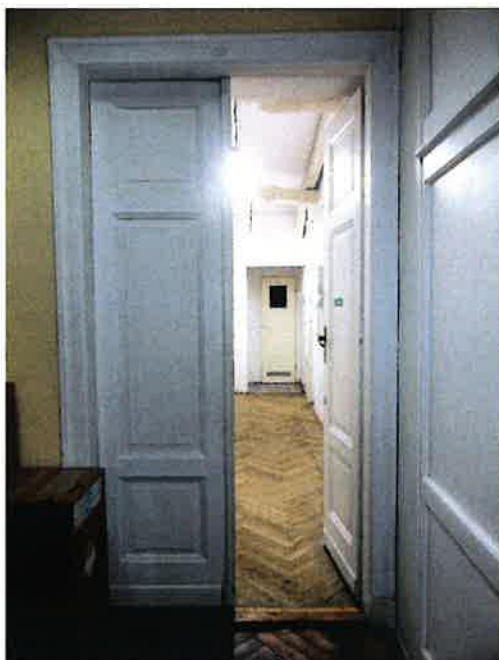
32

IL. 32. Widok na korytarz parteru w części zach.

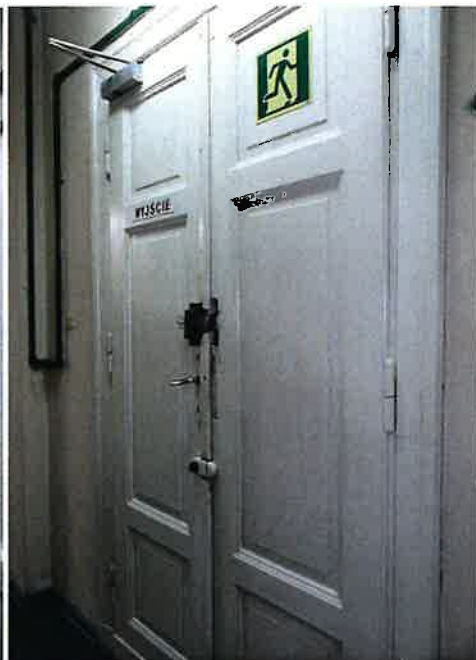
33

IL. 33. Drzwi klatki schodowej zach.

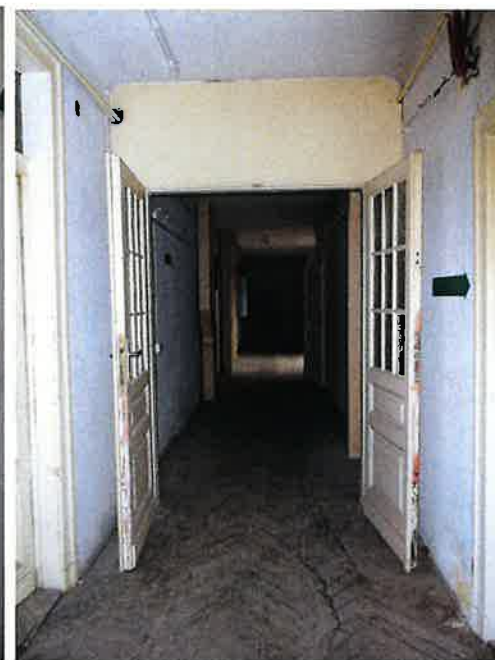
34

IL. 34. Wnętrze korytarza na poddaszu.

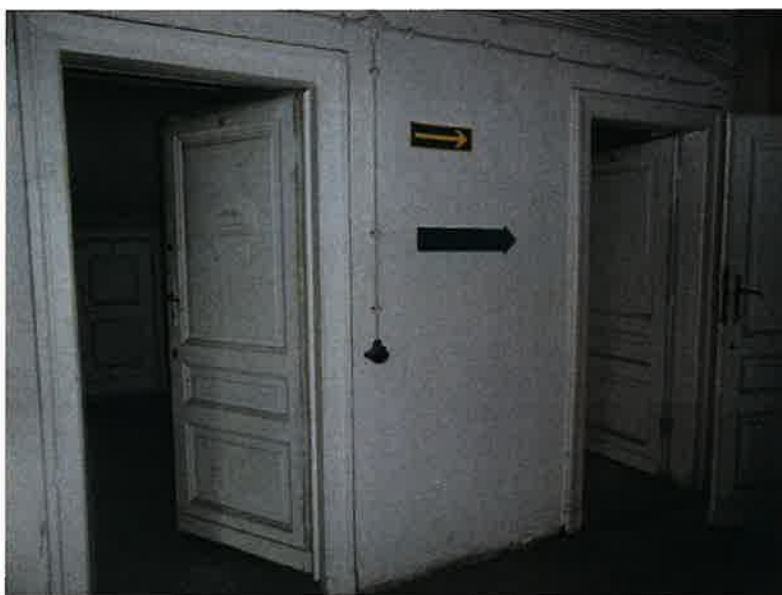
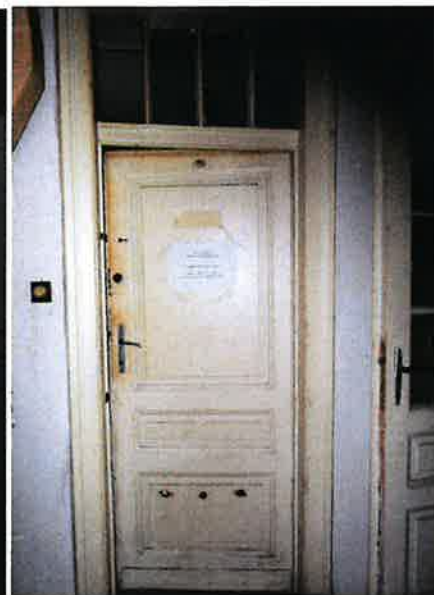
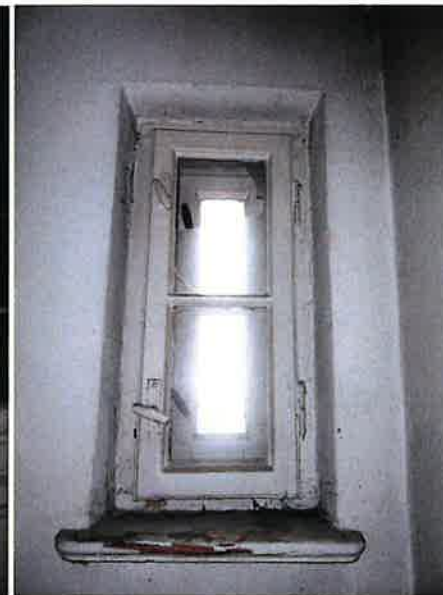
Drzwi wewnętrzne: różne. Wtórne z PCV 1., 2. lub 3.skrzydłowe, płycinowe i szklone, oryginalne drewniane 1., 2.skrzydłowe płycinowe lub płytowe; pełne lub przeszklone; niektóre drzwi z klatki schodowej na korytarz oryginalne drewniane z przeszklonym nadświetlem. Na poddaszu niektóre drewniane 2.skrzydłowe z podziałem drobnymi szczeblinami w górnej przeszklonej partii, w dolnej płycinowe.

IL. 35-37. Przykłady stolarki drzwiowej i okiennej na poddaszu
