| KARTA EWIDENCYJNA OBIEKTU NIERUCHOMEGO<br>NIEWPISANEGO DO REJESTRU ZABYTKÓW | | 3. Miejscowość |
| Elektrownia Miejska w Wyszkowie | 1926 r. | |
| | | ul. Łabędzia 1<br>(działka ew. nr 4437, obręb 0001) |

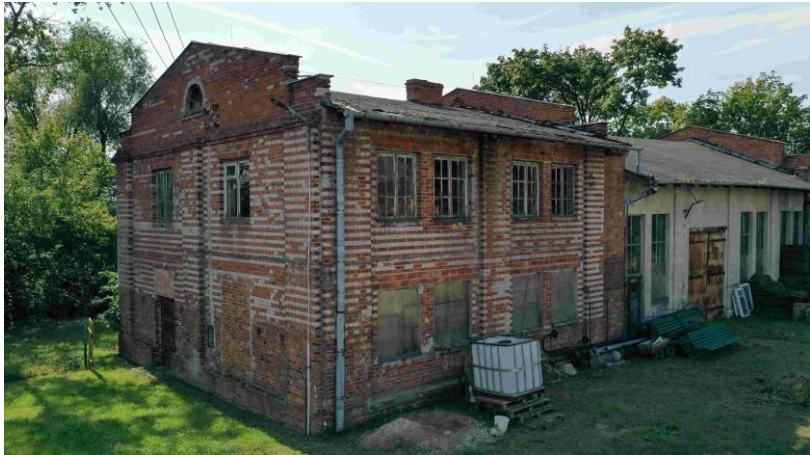
Elewacje północna i wschodnia

Budynek założony na rzucie prostokąta, wolnostojący, murowany z cegły, niepodpiwniczony, o dachu krytym papą. Składa się z 3 brył, 2-kondygnacyjnej o 2-spadowym dachu, jednokondygnacyjnej hali przekrytej dachem płaskim i niskiego aneksu. Na elewacjach zachował się detal architektoniczny w postaci cokołu, lizen i gzymsu koronującego. Budynek techniczny jest 2-kondygnacyjny o ceglanej elewacji z naprzemiennie układanej czerwonej i szarej cegły. Elewacje północna i południowa są 2-osiove ze zdwojonymi osiami wielokwaterowych okien. Elewacja szczytowa (wschodnia) jest 2-osiova, pierwotnie z 2 otworami wejściowymi w każdej z osi (obecnie wyłącznie w pierwszej), zwieńczona szczytem z półokrągłym oknem na osi. Od strony zachodniej przylega do niego hala o otynkowanych elewacjach. Od strony północnej i południowej są one 4-osiove, z wysokimi zdwojonymi oknami w każdej z osi, od strony północnej z 2-skrzydłowymi wrotami w 3 osi. Do zachodniej ściany szczytowej hali przylega parterowy nieotynkowany, ceglany aneks o 2-osiowych elewacjach północnej i południowej oraz pozbawionej okien ściany szczytowej. Część otworów okiennych jest zamurowana lub przesłonięta, na elewacjach widoczne są ślady przymurowań i uzupełnień.

Dostateczny. Ubytki w pokryciu dachowym.

- zachowanie gabarytów i bryły budynku
- przeprowadzenie konserwacji obróbek blacharskich i systemu odprowadzania wody opadowej
- przeprowadzenie remontu z przywróceniem historycznych otworów oraz opracowania, zachowaniem elementów oryginalnych
