| WEZ | | KARTA ADRESOWA ZABYTKU | |
| Dom mieszkalny wiejski | | 1936 | |
| <p>Widok od strony południowo-wschodniej z podwórka. Fot. 2025</p> <p>Widok od strony południowej. Fot. 2025</p> <p>Detail narożnika. Fot. 2025</p> | | <p>Nowowiejska 25<br/>05-420 Józefów<br/>obr. 2<br/>działka 30/7</p> | |

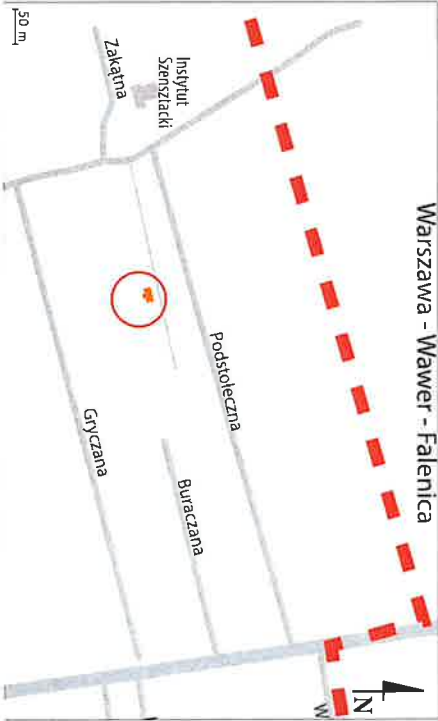
Dom drewniany parterowy z poddaszem postawiono na planie prostokąta w konstrukcji szkieletowej na niskiej ceglanej podmurówce i podwalinie, frontową otwartą werandę ustawiono na ceglanych słupkach. Dachy na korpusie i werandzie dwuspadowe. Elewacja frontowa 4-osiowa, szczytowe 1-osiove i tylna ślepa, oszalowane profilowanymi deskami, naprzemiennie ułożymi pionowo i poziomo, pas podokienny – skośnie. Szczyty dachu obrobione ciesielsko z cebulowymi zakończeniami konstrukcji i sterzyną na dachu, zachowane dekoracje snycerskie – ozdobnie wycięte zakończenia desek, pionowe listwy na narożnikach, obramienia okien i wycinane dekoracyjnie podokienniki. Stolarzka okienna i drzwiowa zachowana oryginalna.

Budynek w stanie dobrym.
