KARTA EWIDENCYJNA OBIEKTU NIERUCHOMEGO NIEWPISANEGO DO REJESTRU ZABYTKÓW

Rynek

Nadarzyn

Pl. Ks. J. Poniańskiego

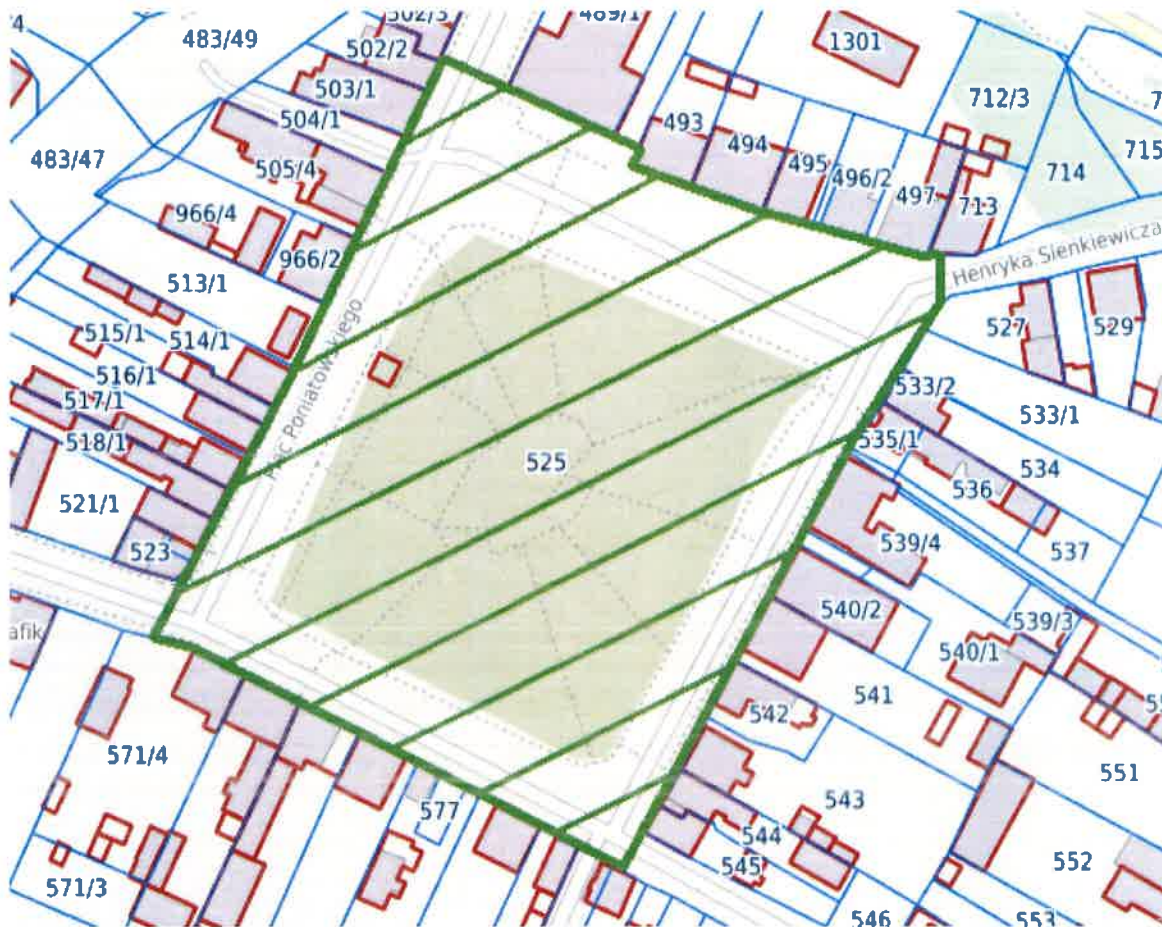
9. Materiały graficzne

Dostateczny

Rynek ma kształt zbliżony do prostokąta, jego boki wytyczają od południa ul. Krótka, od północy równoległa, a od wschodu i zachodu prostopadłe do niej ciągi jezdne (wschodnia na przedłużeniu ul. H. Sienkiewicza). Część jezdni wybrukowano kostką bazaltową (historyczną), część jest wtórna (kostka betonowa). Centralną część rynku zajmuje park miejski z wytyczonymi alejami, pomnikami oraz krzyżem. Wzdłuż krawędzi płyty rynku wydzielono miejsca parkingowe. Od strony zachodniej znajduje się niewielki pawilon handlowy.

- Wprowadzenie nowej zabudowy zaburzającej układ przestrzenny rynku;
- Usunięcie bazaltowej nawierzchni;
- Wycinka drzew.

- Zachowanie historycznej nawierzchni i nawiązanie do niej w przypadku remontu;
- Prace pielęgnacyjne w parku: usunięcie utwardzonej nawierzchni wokół drzew; częściowa zamiana powierzchni utwardzonej na nawierzchnię mineralną.
