# KARTA EWIDENCYJNA ZABYTKU NIERUCHOMEGO

DOMEK DRÓŻNIKA KOLEI NADWIŚLAŃSKIEJ  
Z BUDYNKIEM GOSPODARCZYM

OTWOCK

ul. Armii Krajowej 8A  
nr ewidencyjny działki z obrębu  
nr księgi wieczystej

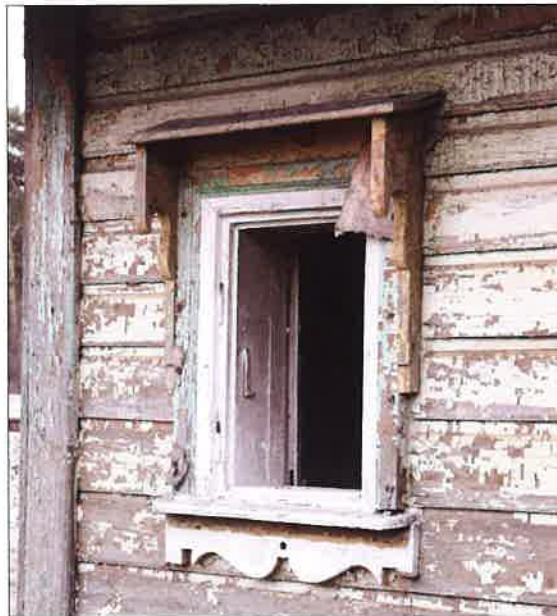
Zniszczone okno w elewacji północno-zachodniej. (fot. Jakub Andrzejewski, 2021 r.)

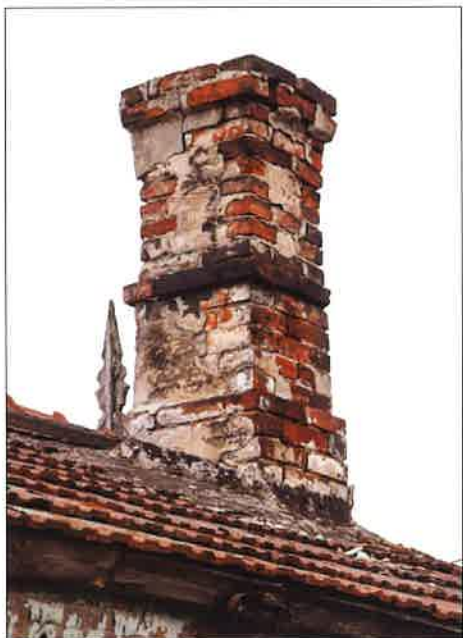
Najprawdopodobniej wtórnie przebudowany komin ceglany w północno-zachodniej połaci dachowej. (fot. Jakub Andrzejewski, 2021 r.)

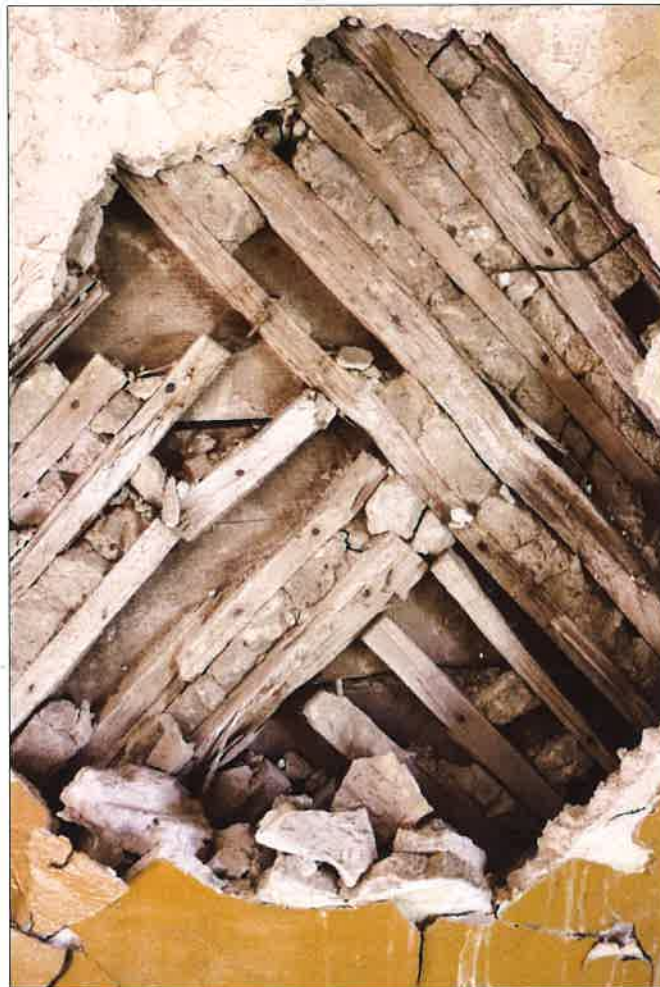
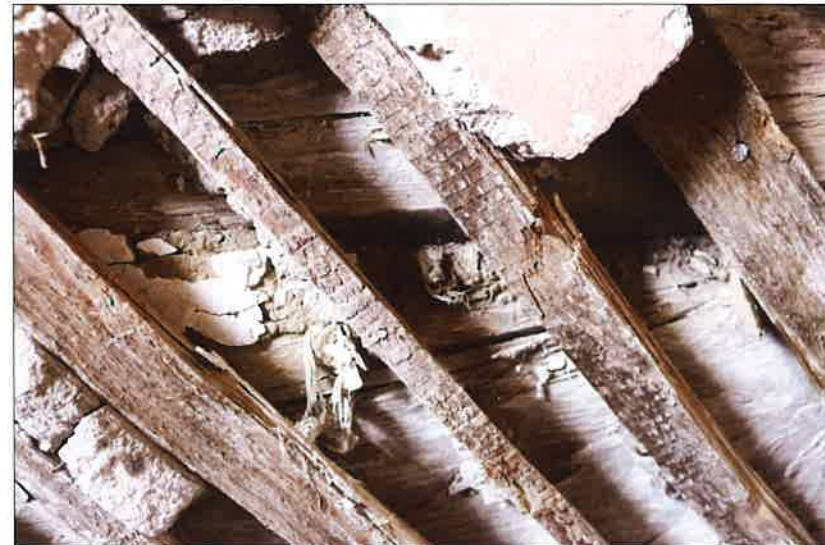
Listwy drewniane stanowiących podkonstrukcję dla powłoki tynkarskiej przybite do belek konstrukcji wieńcowej. (fot. Jakub Andrzejewski, 2021 r.)

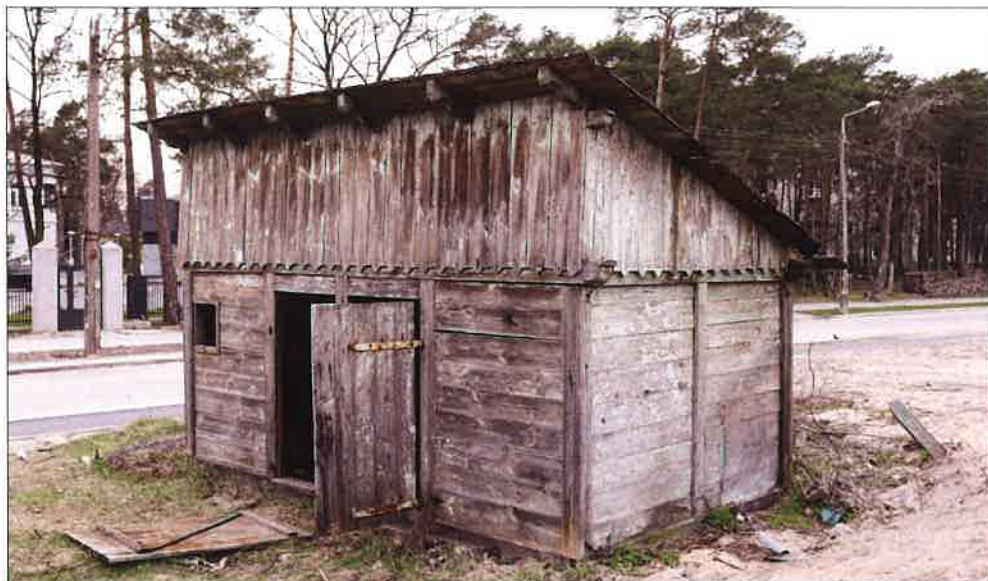
Widok budynku gospodarczego od strony wschodniej. (fot. Jakub Andrzejewski, 2021 r.)

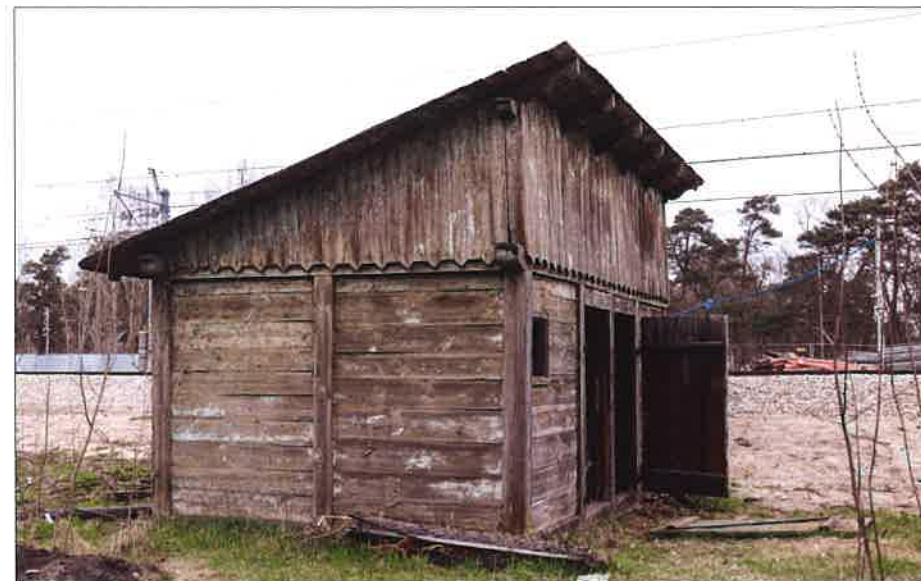
Widok budynku gospodarczego od strony południowej. (fot. Jakub Andrzejewski, 2021 r.)

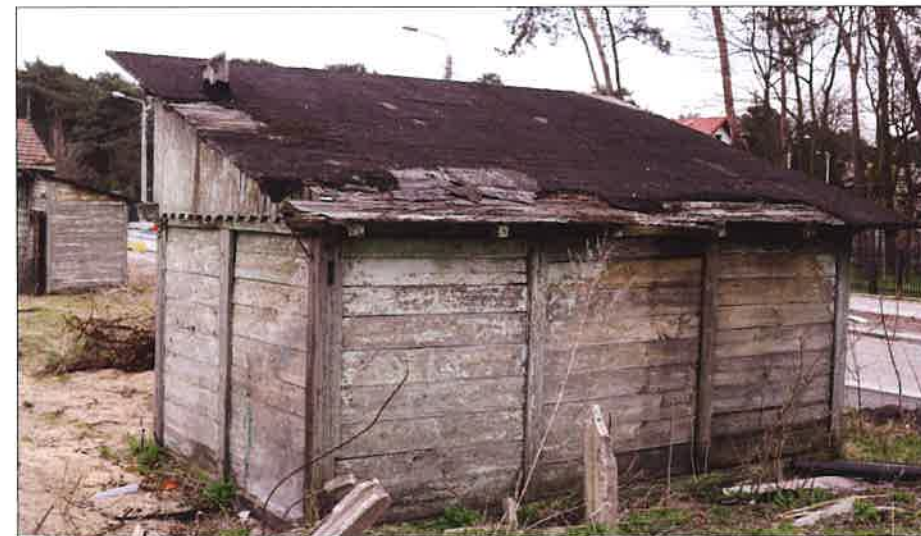
Widok budynku gospodarczego od strony północnej. (fot. Jakub Andrzejewski, 2021 r.)

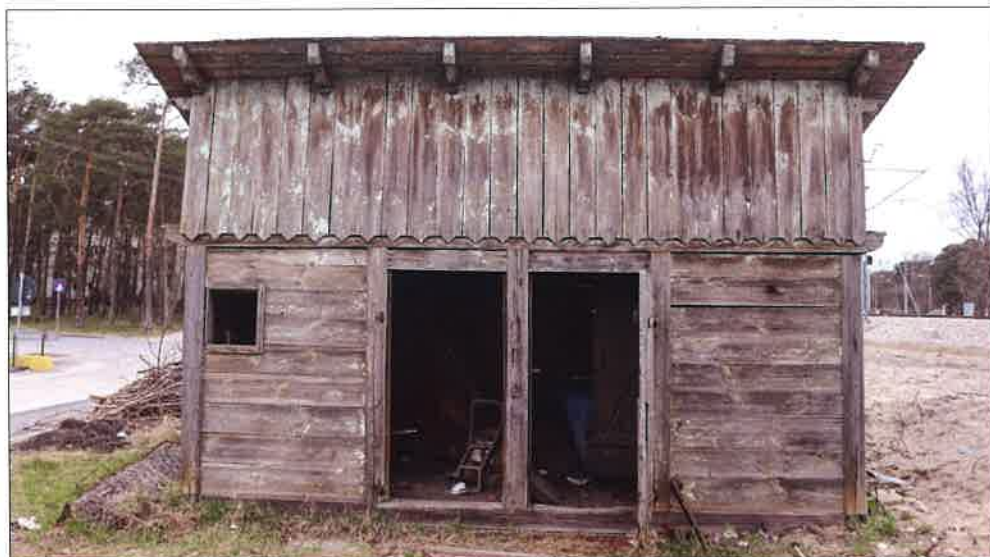
Widok elewacji południowo-wschodniej. (fot. Jakub Andrzejewski, 2021 r.)

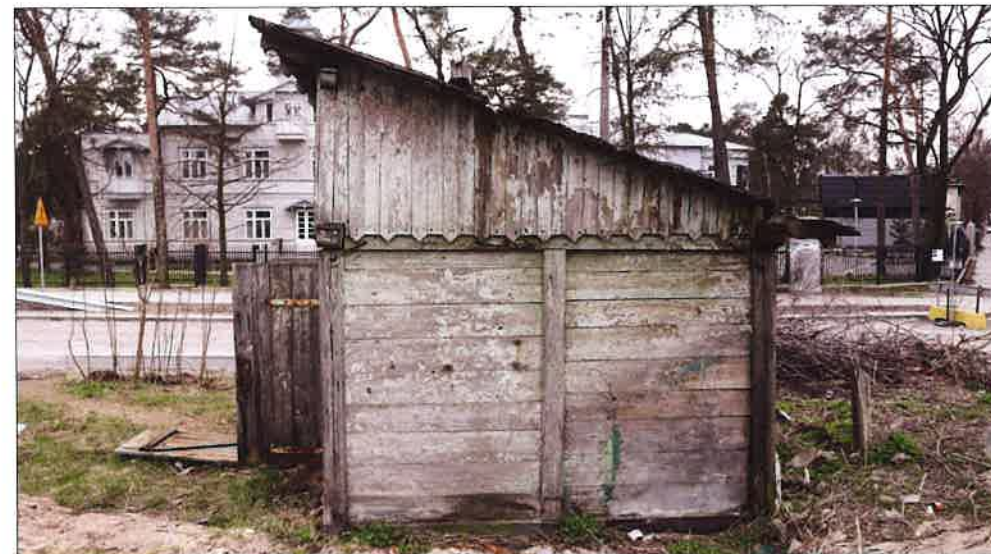
Widok elewacji północno-wschodniej. (fot. Jakub Andrzejewski, 2021 r.)

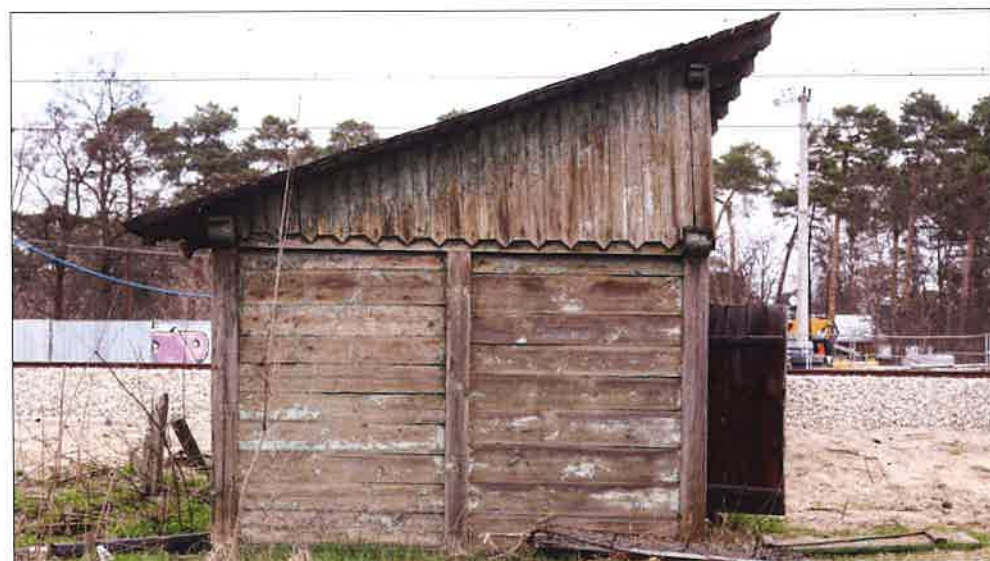
Widok elewacji południowo-zachodniej. (fot. Jakub Andrzejewski, 2021 r.)

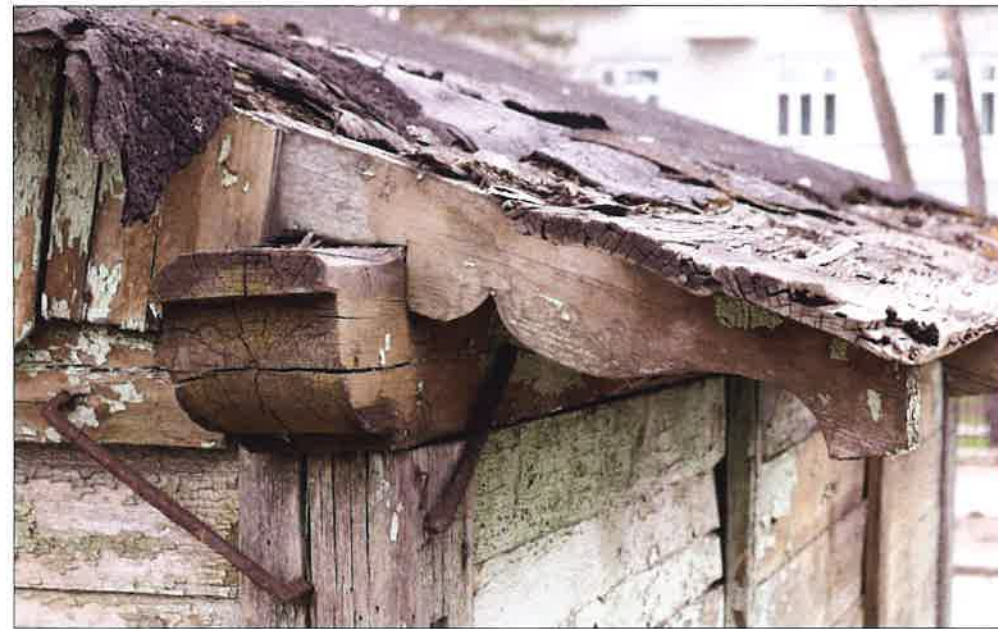
Belka (oczep) pełniąca także funkcję płatwi, połączona z narożnym słupem klamrami. Powyżej widoczna zdobnie zakończona krokiew. (fot. Jakub Andrzejewski, 2021 r.)

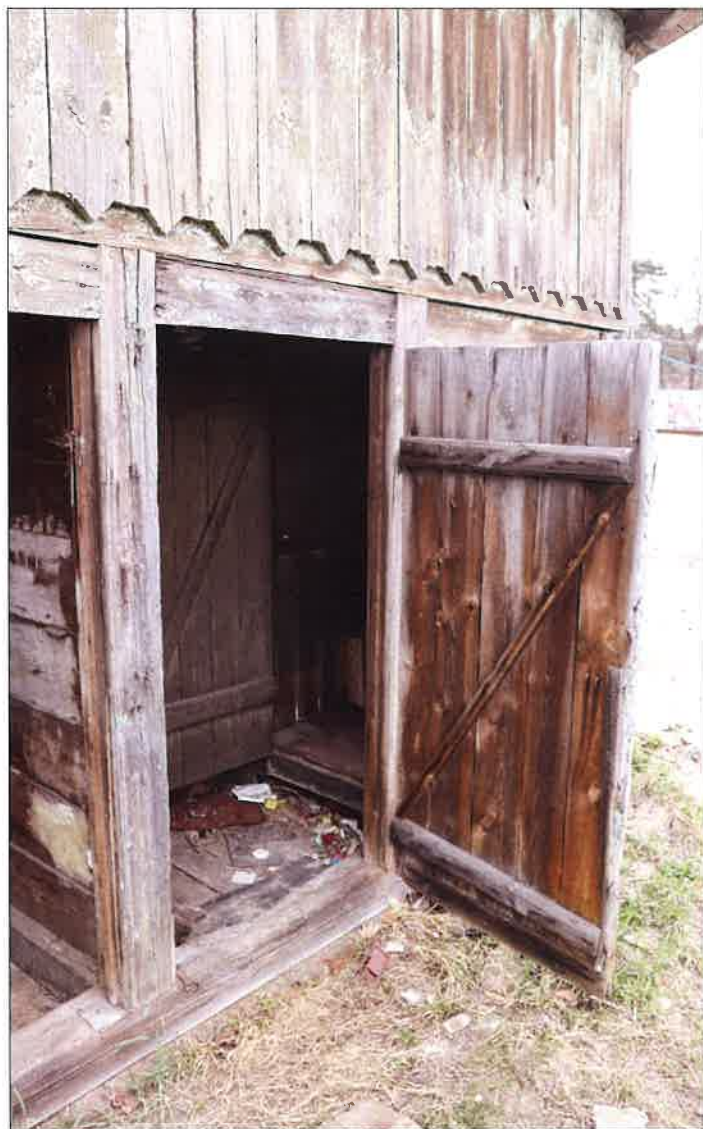
Zachowane skrzydło drzwiowe w elewacji południowo-wschodniej. Widok pomieszczenia po północnej stronie budynku. (fot. Jakub Andrzejewski, 2021 r.)

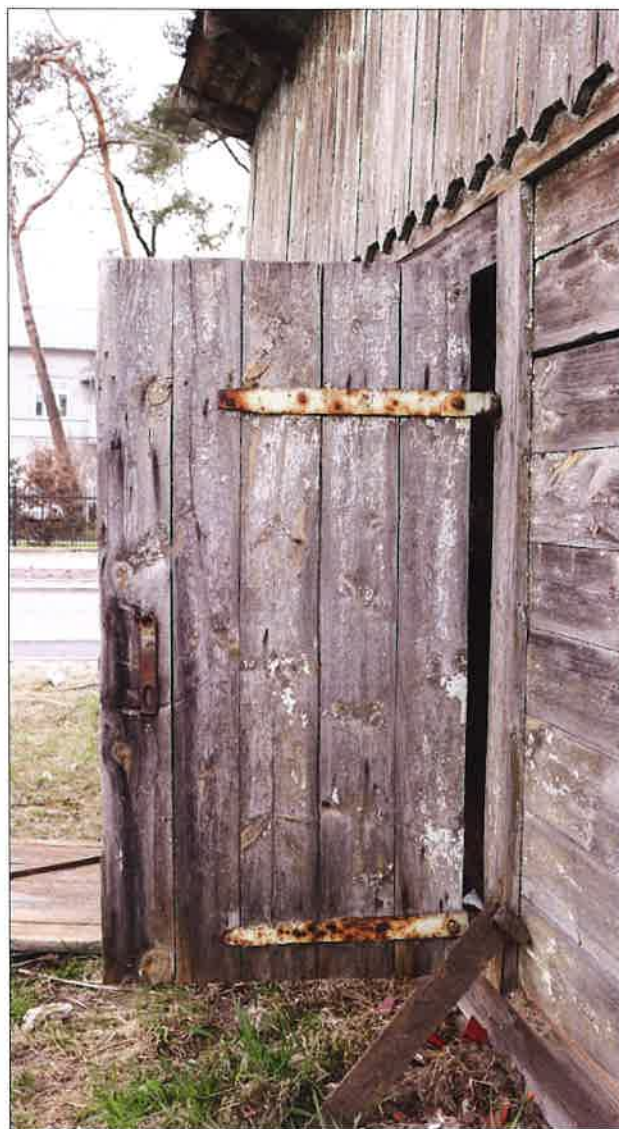
Zachowane skrzydło drzwiowe listwowo-deskowe z zastrzałem. (fot. Jakub Andrzejewski, 2021 r.)

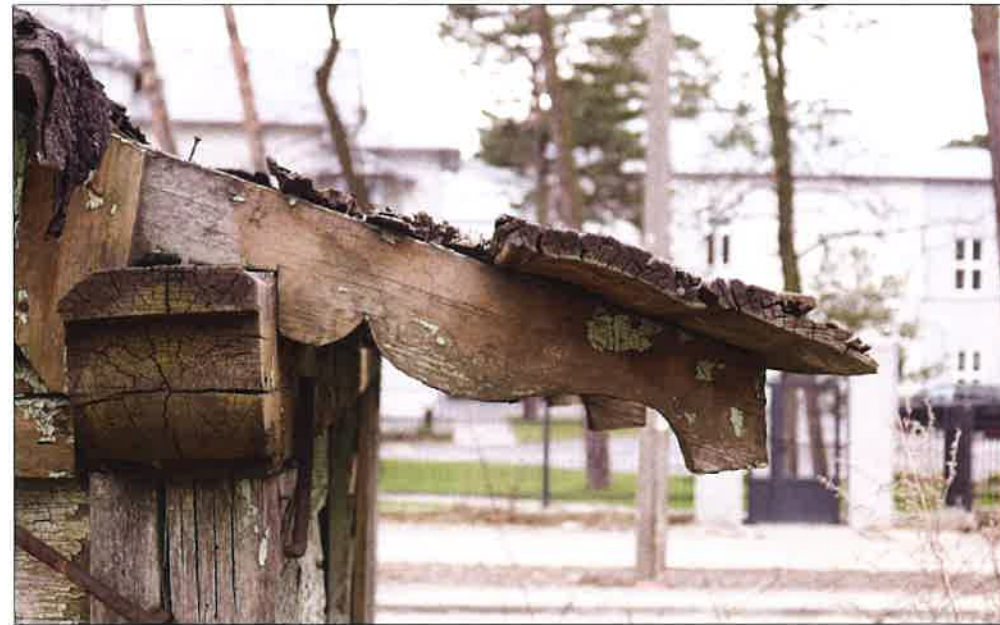
Zdobnie zakończone krokwie przy elewacji północno-zachodniej. (fot. Jakub Andrzejewski, 2021 r.)

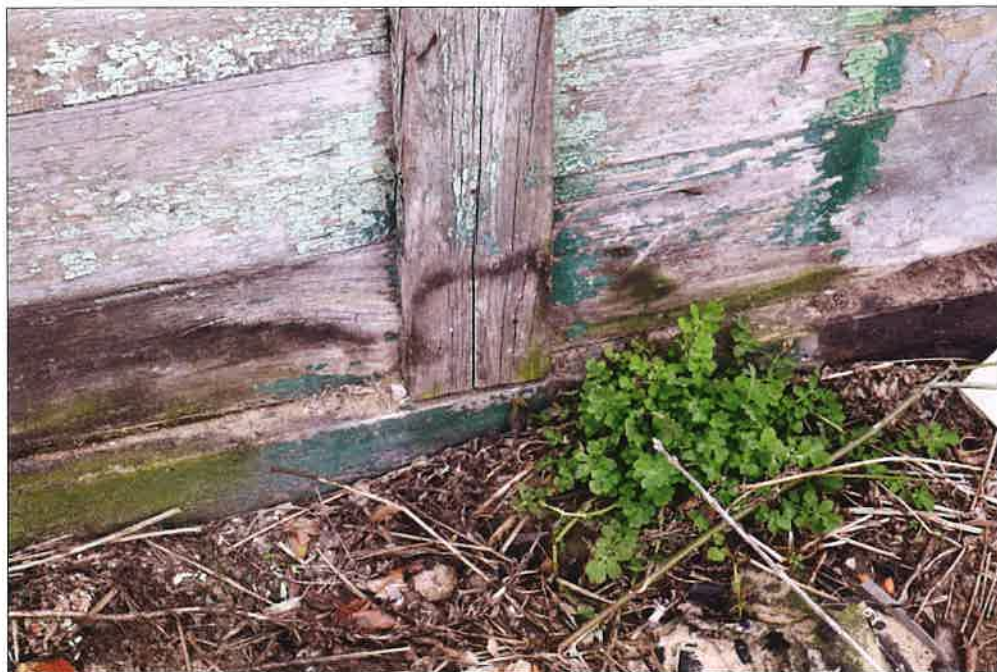
Belka podwalinowa w ścianie elewacji południowo-zachodniej. (fot. Jakub Andrzejewski, 2021 r.)

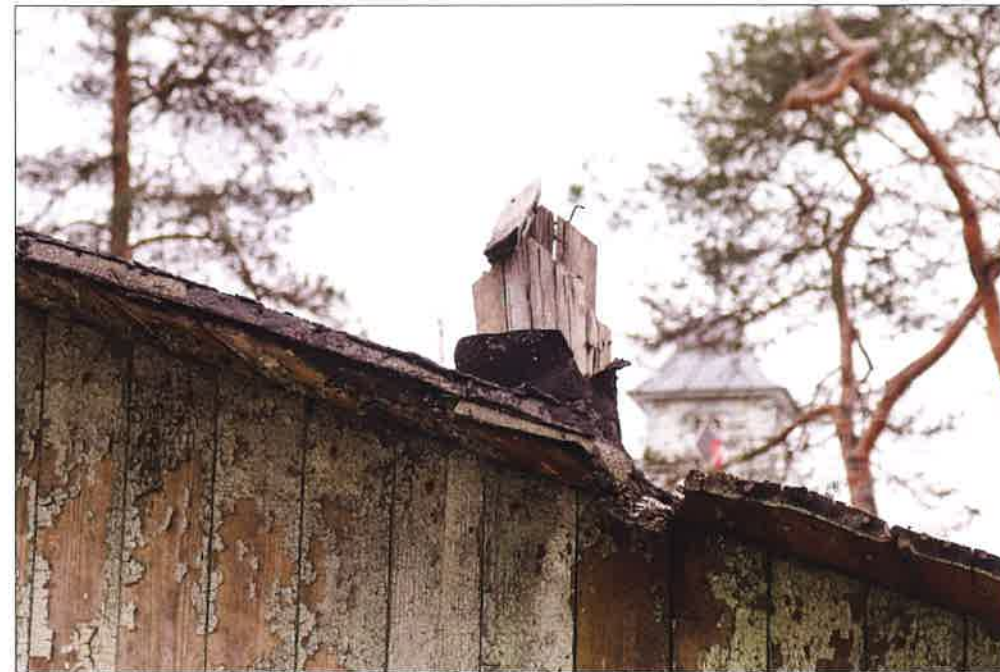
Fragment zachowanej wywiewki kanalizacyjnej w połaci dachowej. (fot. Jakub Andrzejewski, 2021 r.)
